Solutions fondées sur la nature appliquées aux risques gravitaires

Mardi 19 novembre 2024

DES SOLUTIONS FONDÉES SUR LA NATURE POUR PRÉVENIR LES RISQUES LIÉS AUX CRUES

2. Les travaux de restauration du Drac

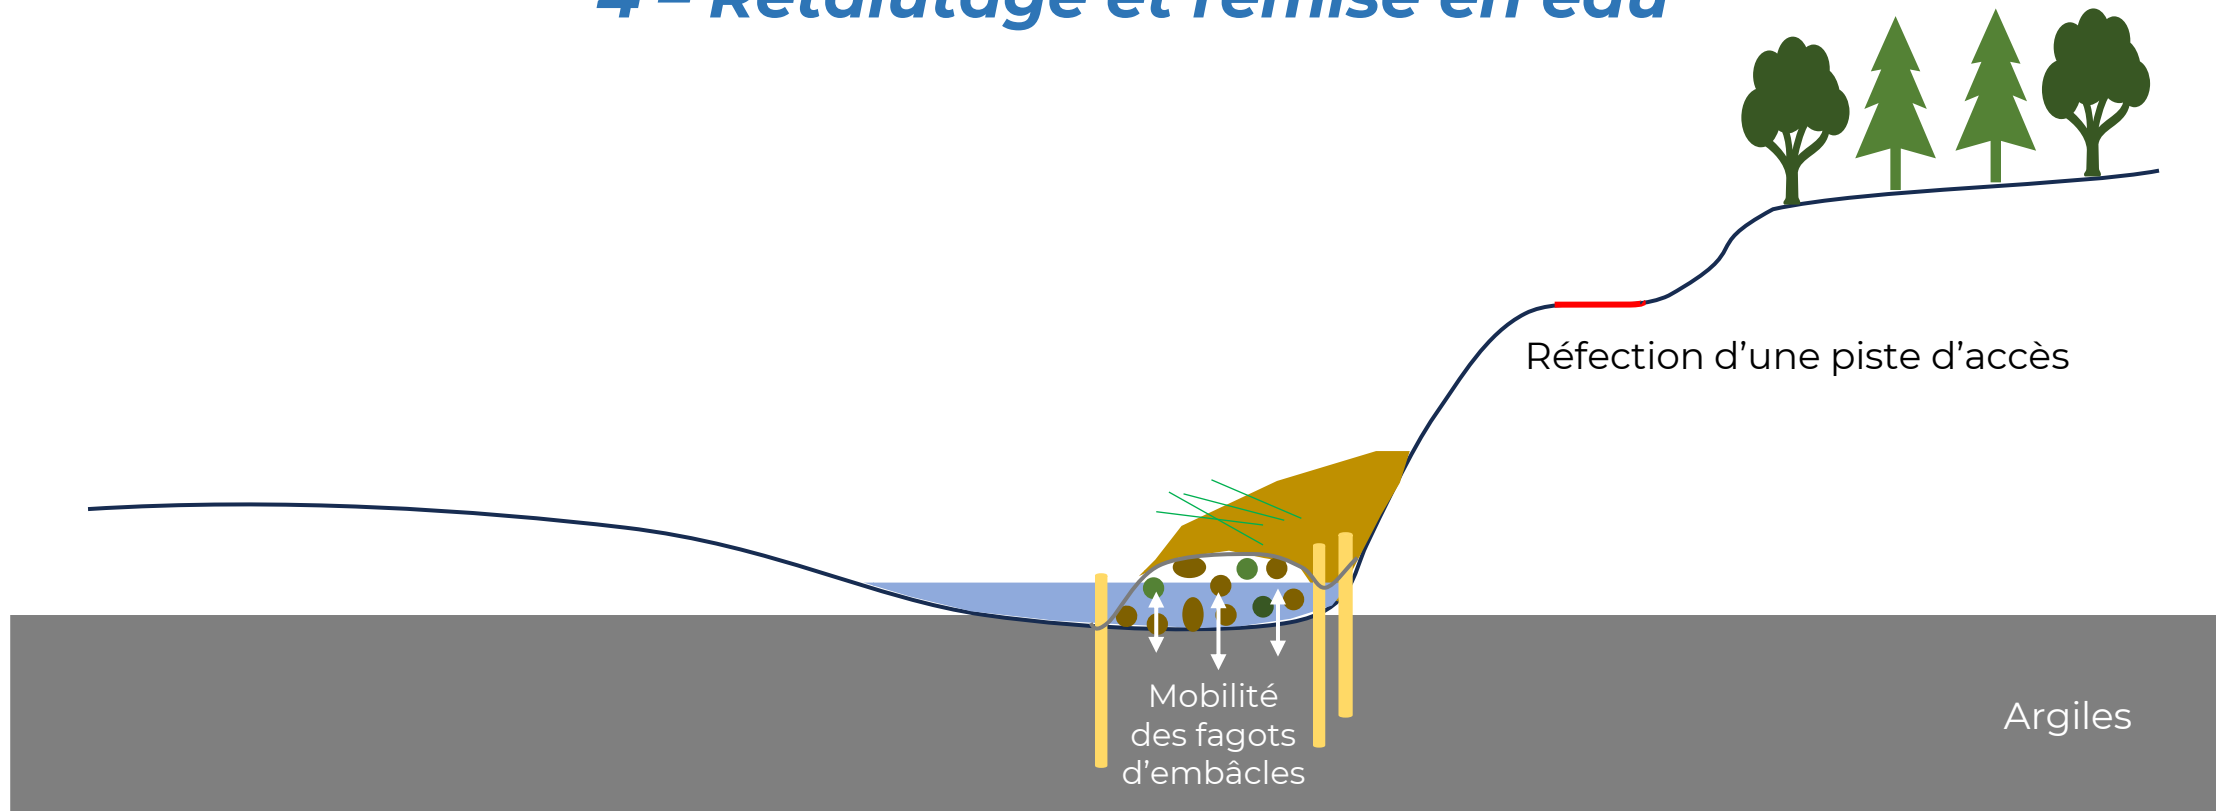
4 – Retalutage et remise en eau

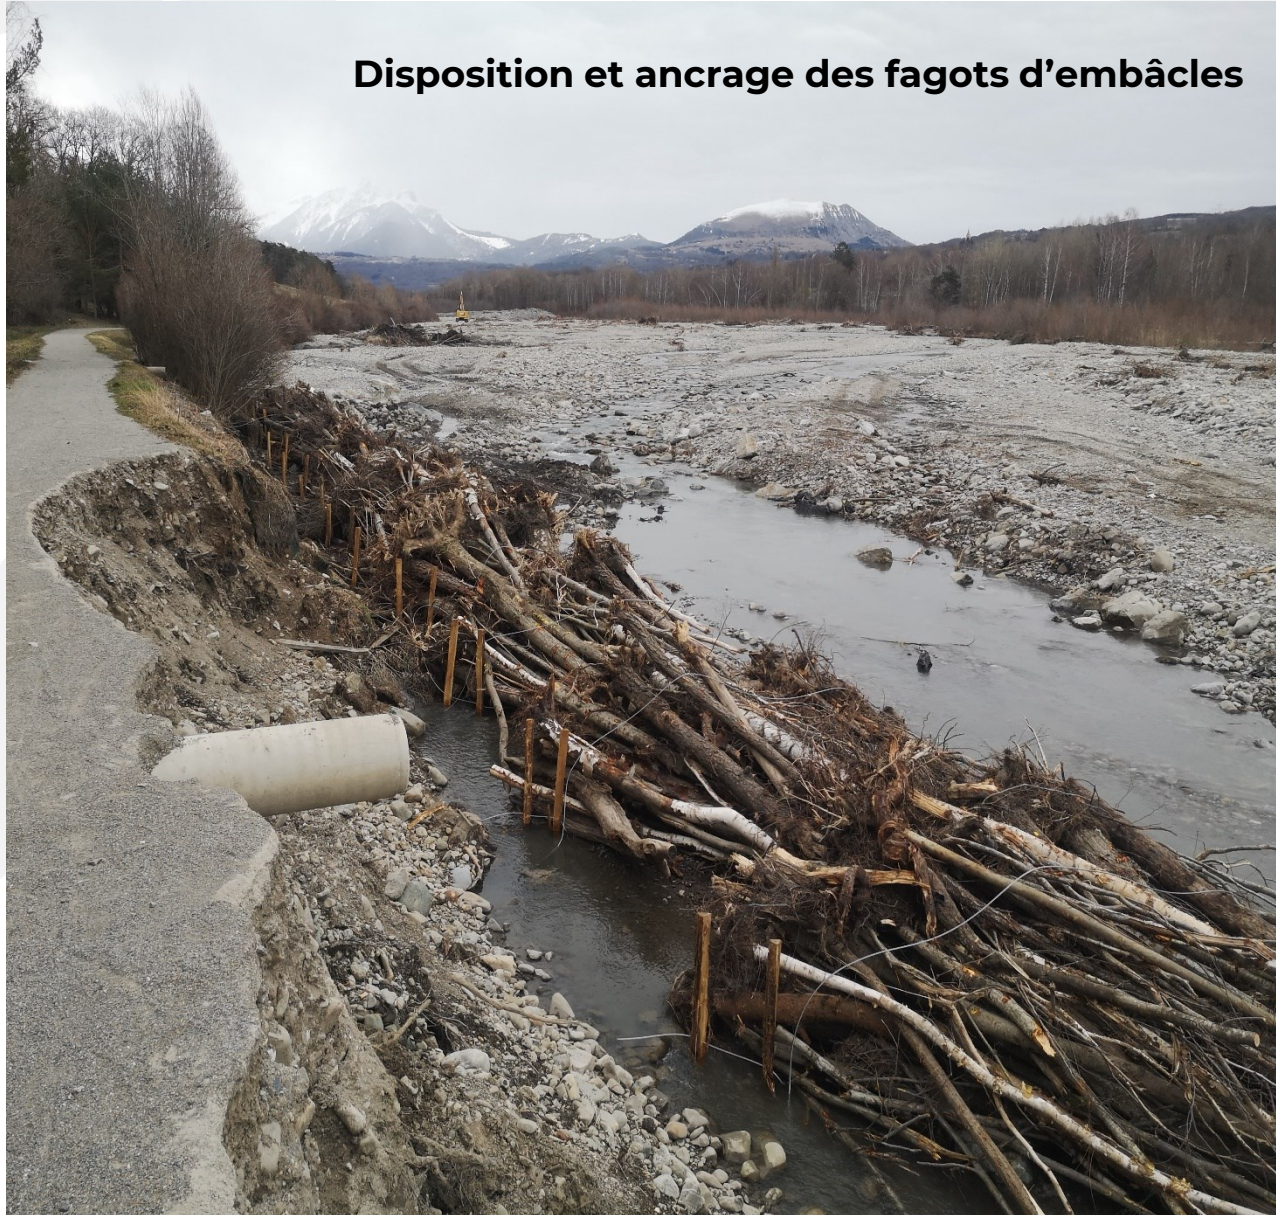
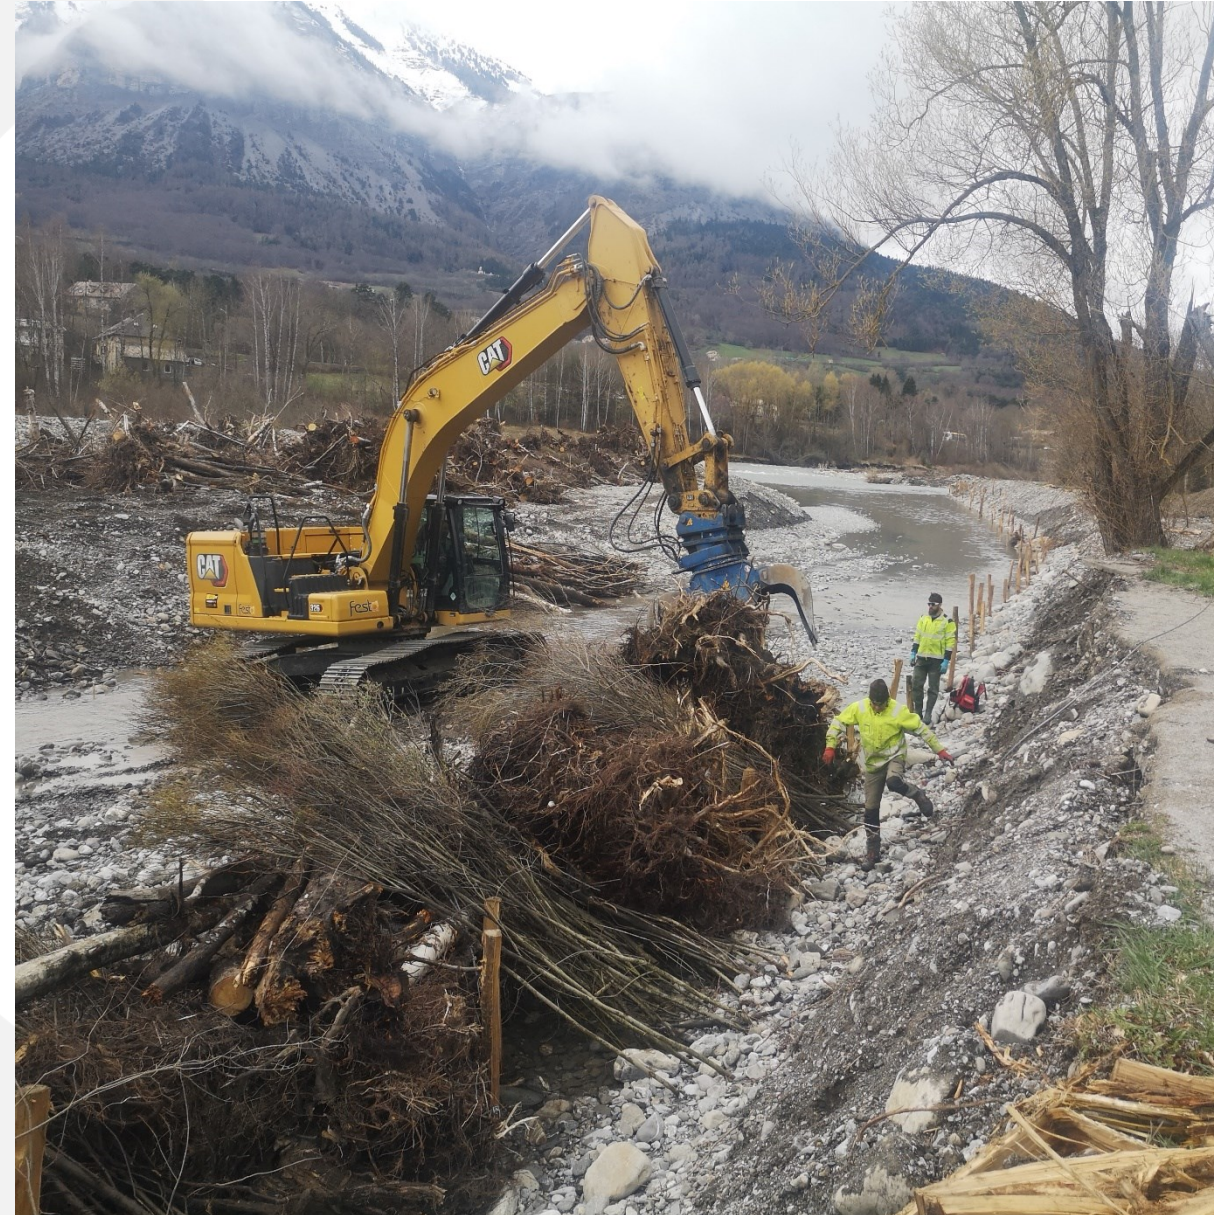
Disposition et ancrage des fagots d'embâcles

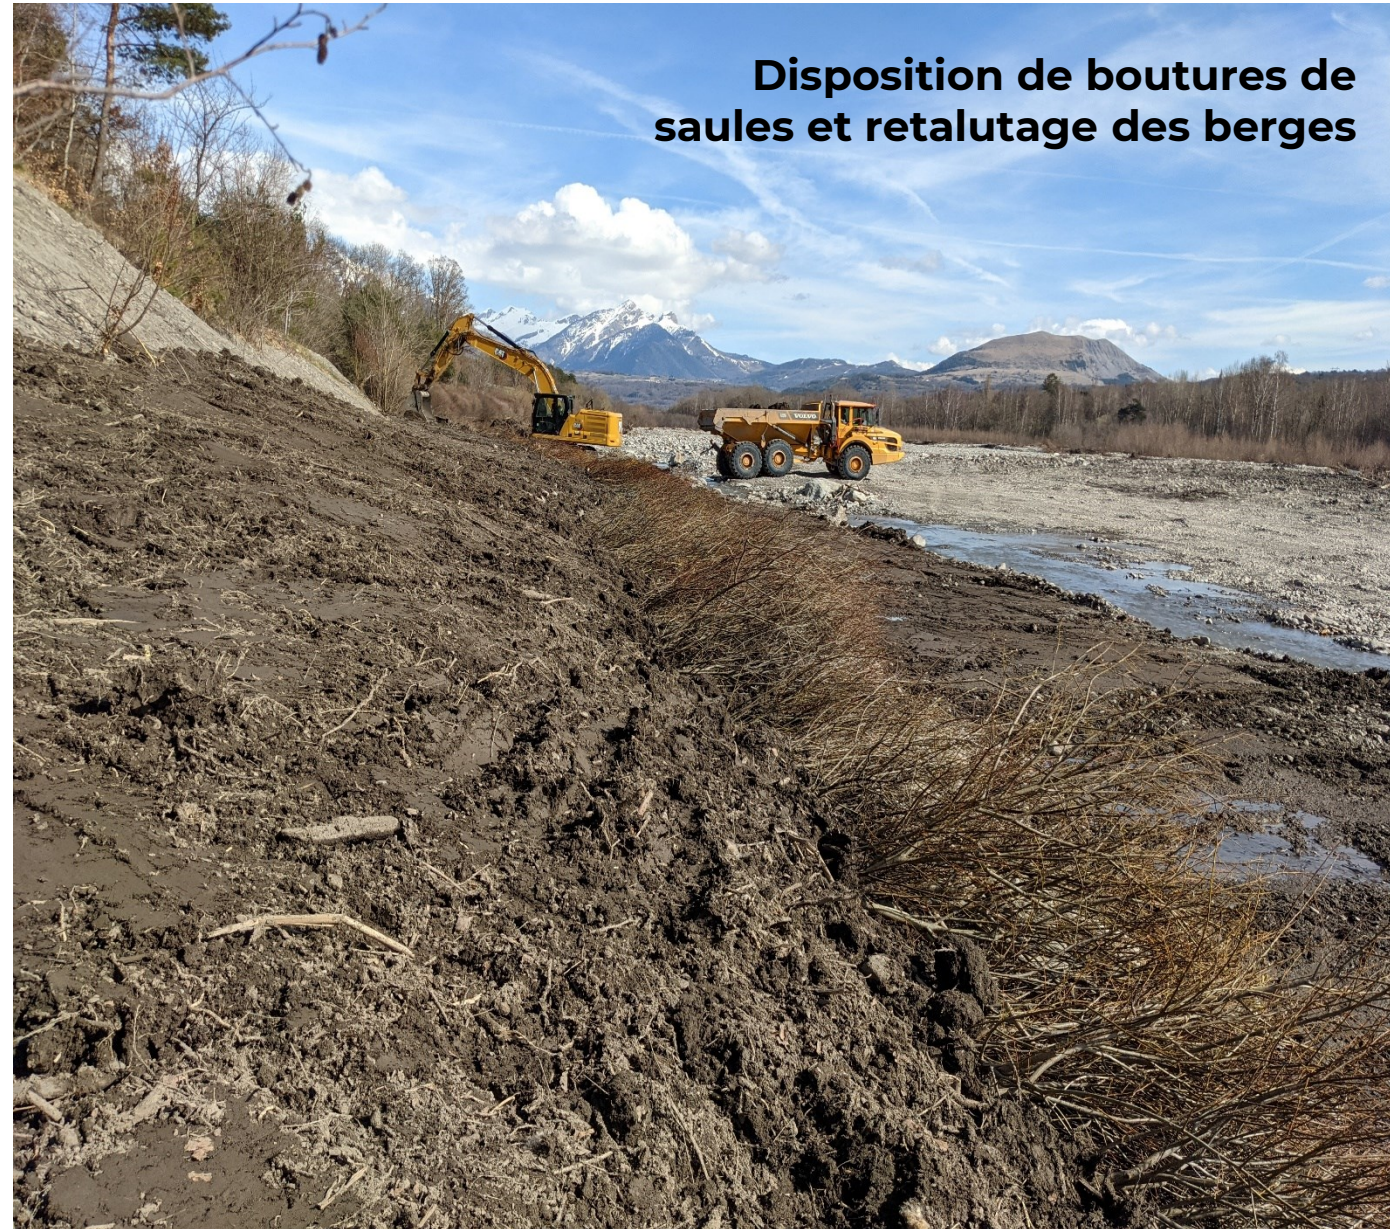
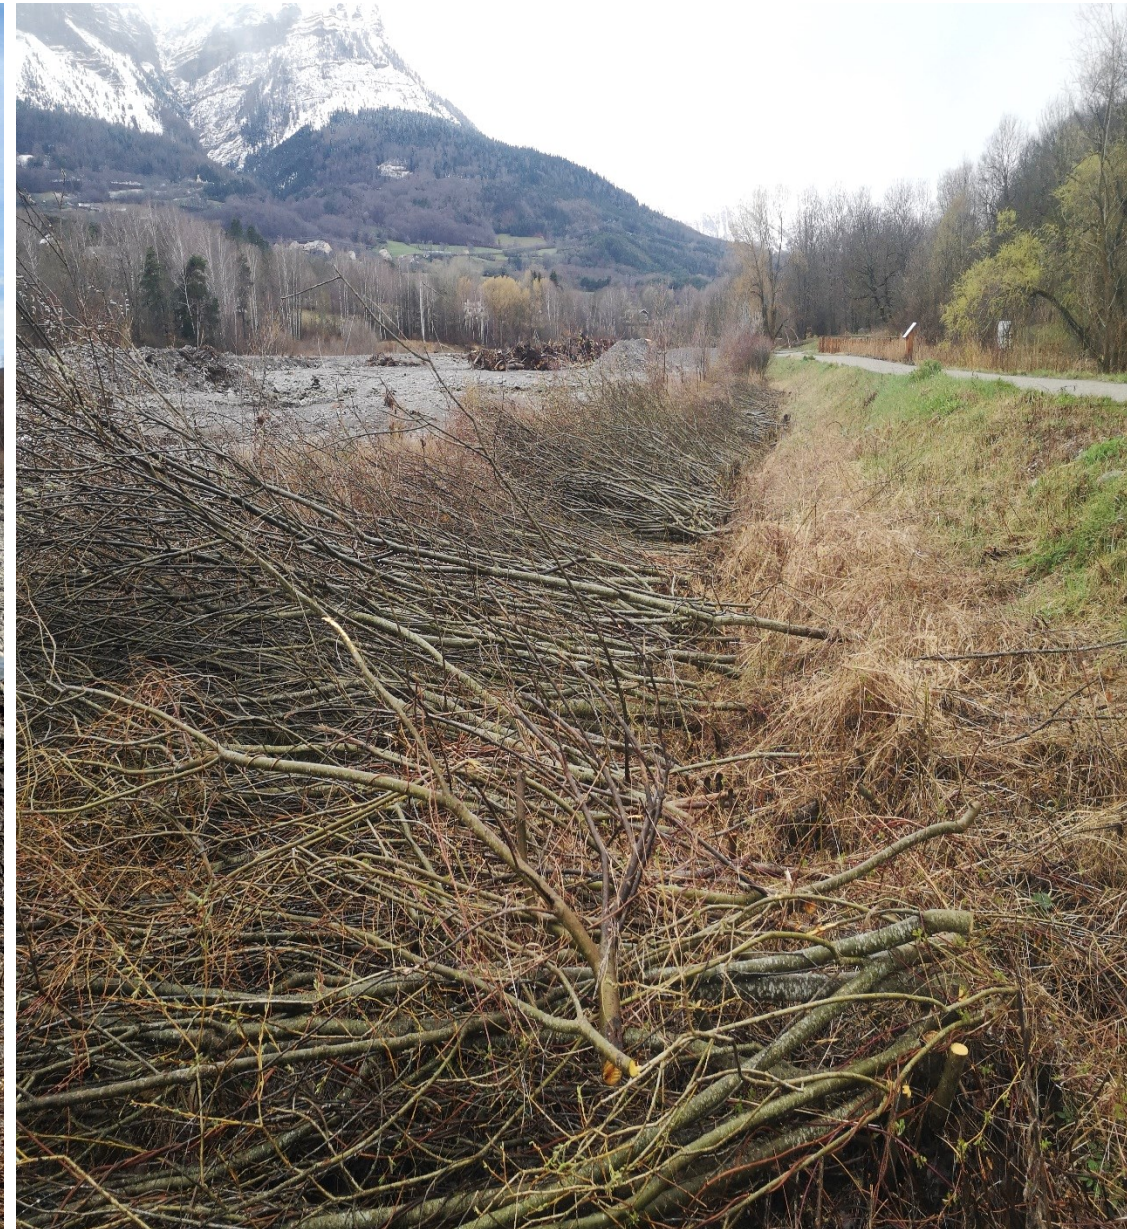
Disposition de boutures de saules et retalutage des berges

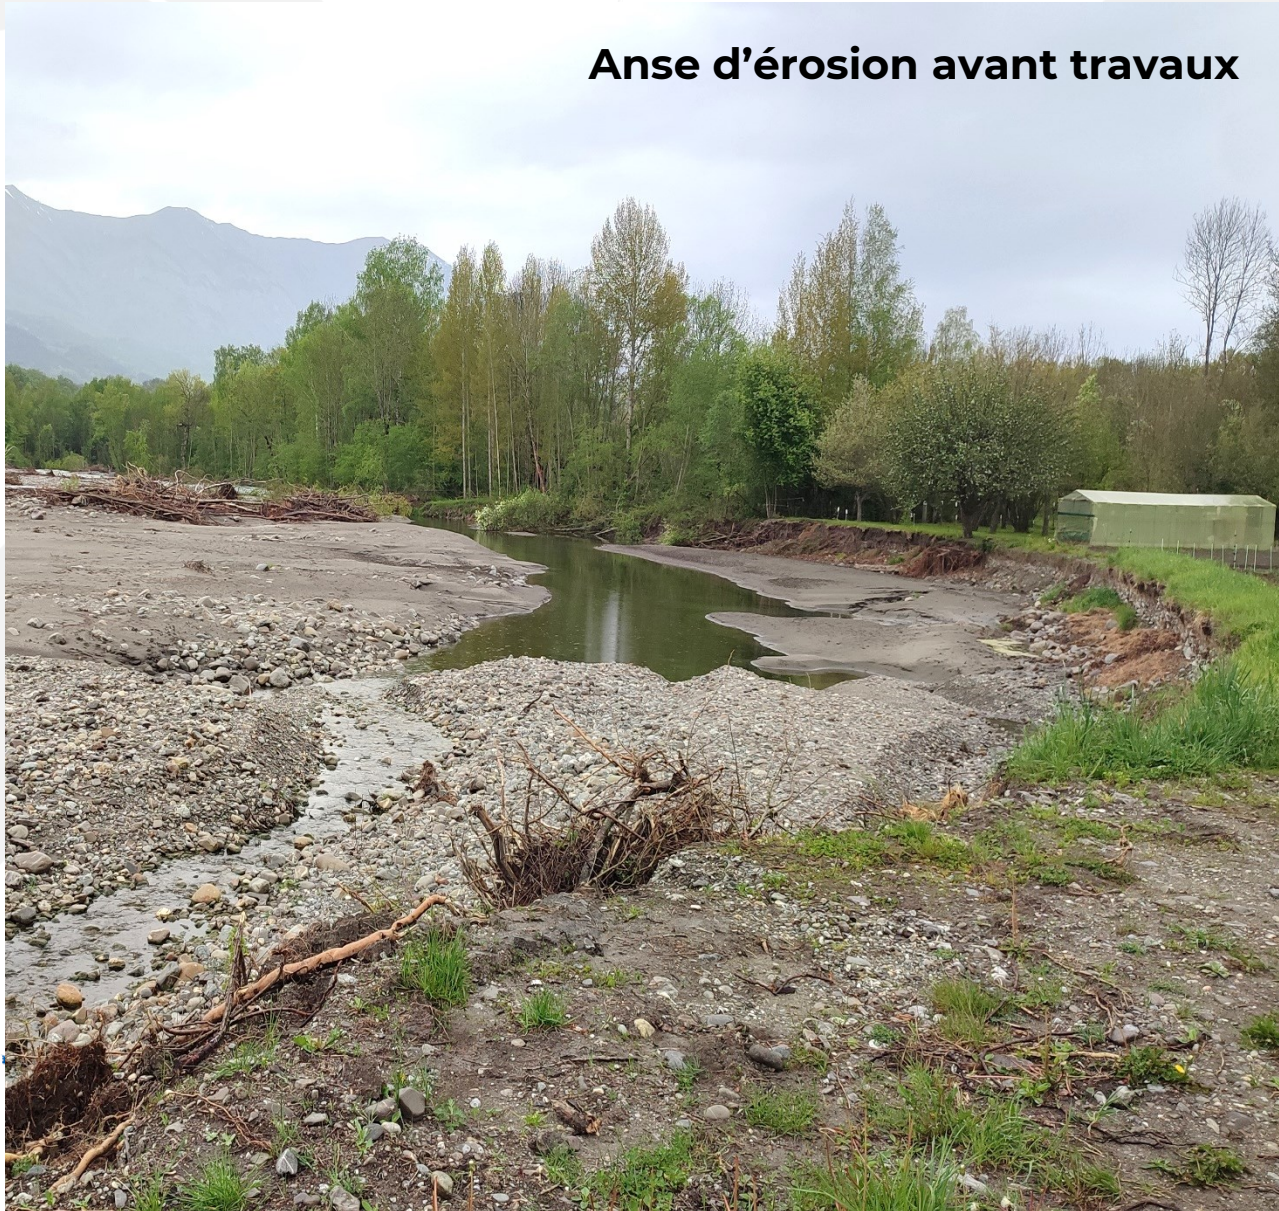
Anse d'érosion avant travaux

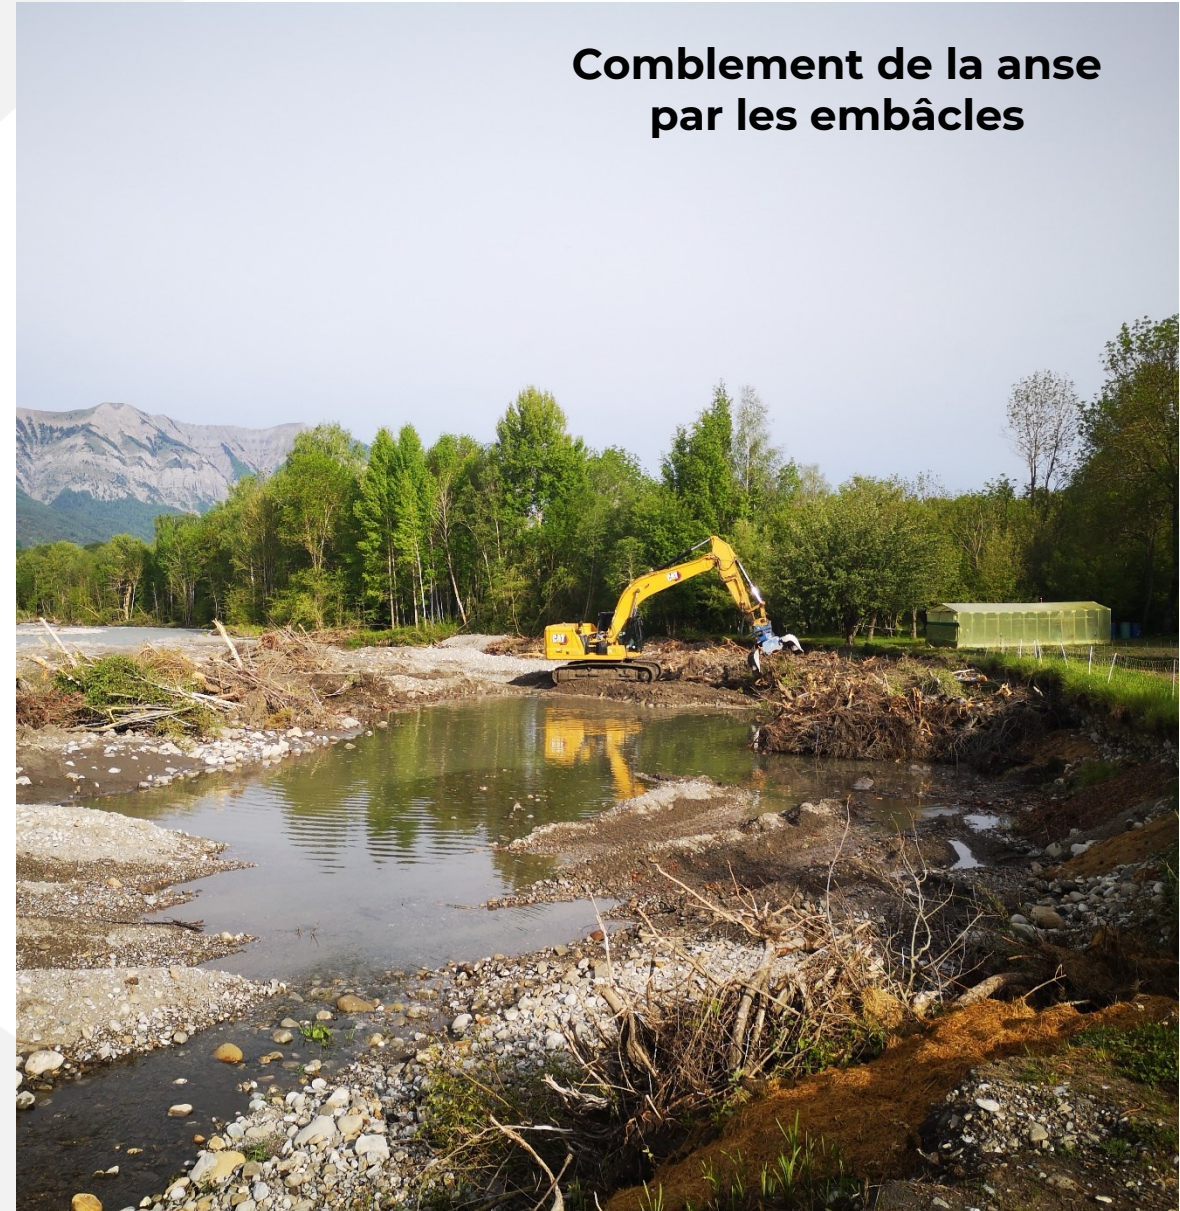
**Comblement de la anse
par les embâcles**

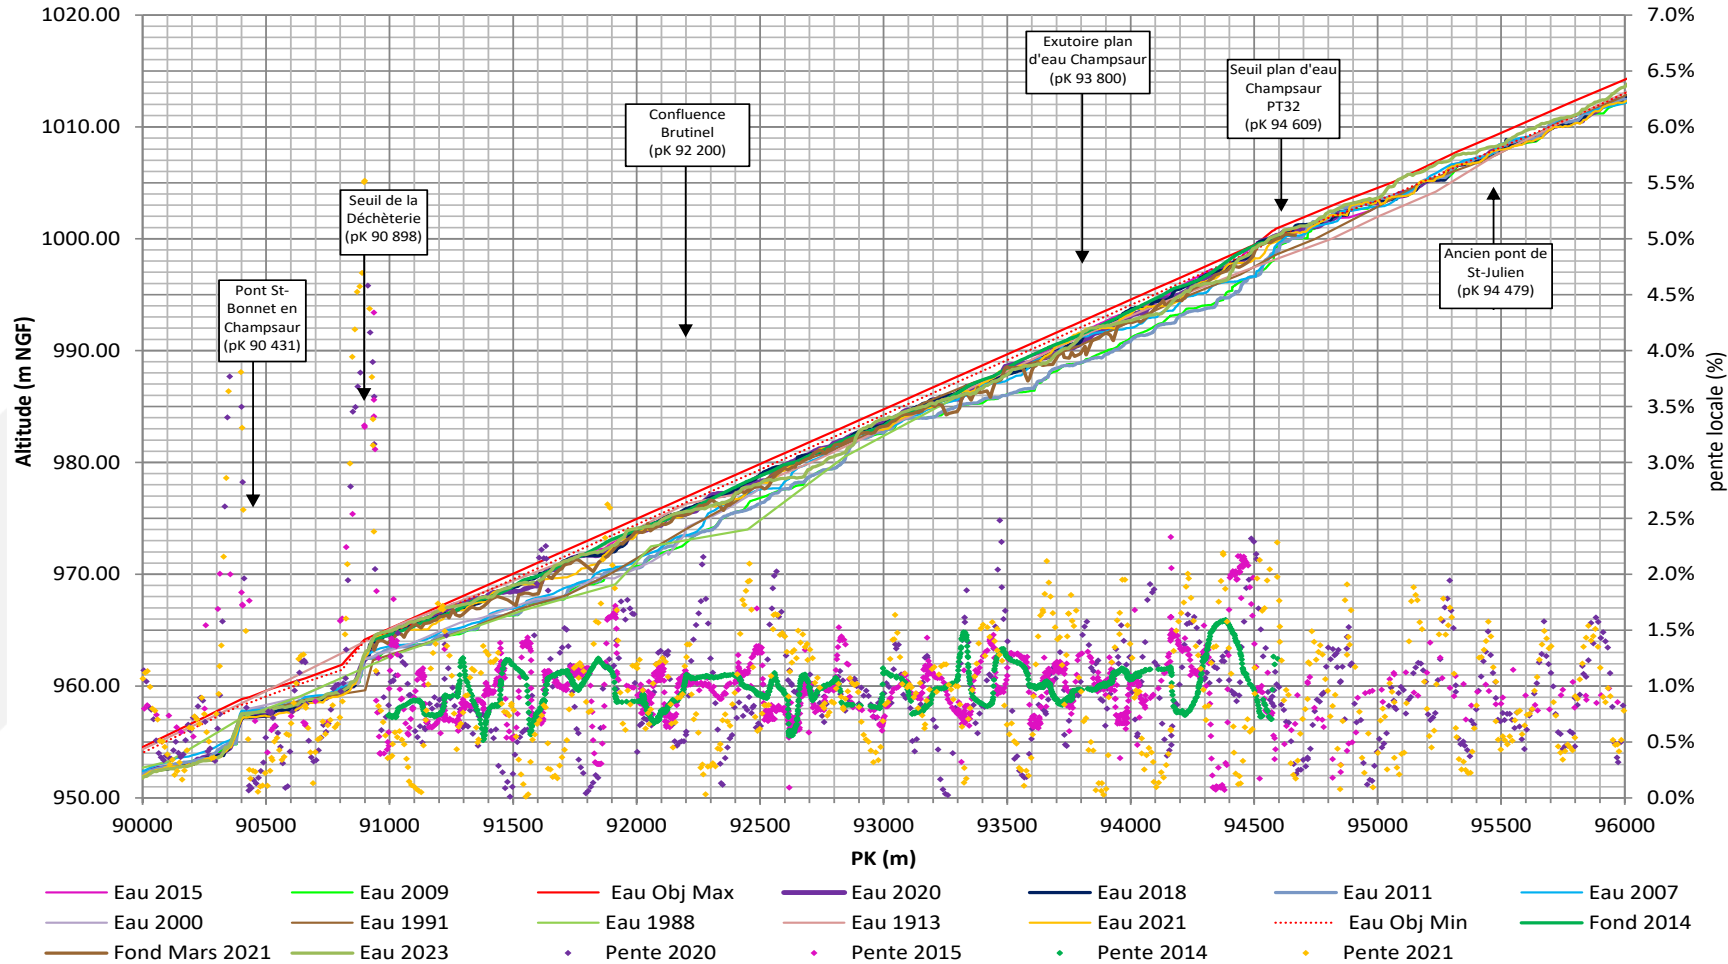
Suivi des profils en long

Profils en long historiques du Drac (zoom 4)

Principe de **projection orthogonale** sur l'axe de **référence** des points de construction du profil en long

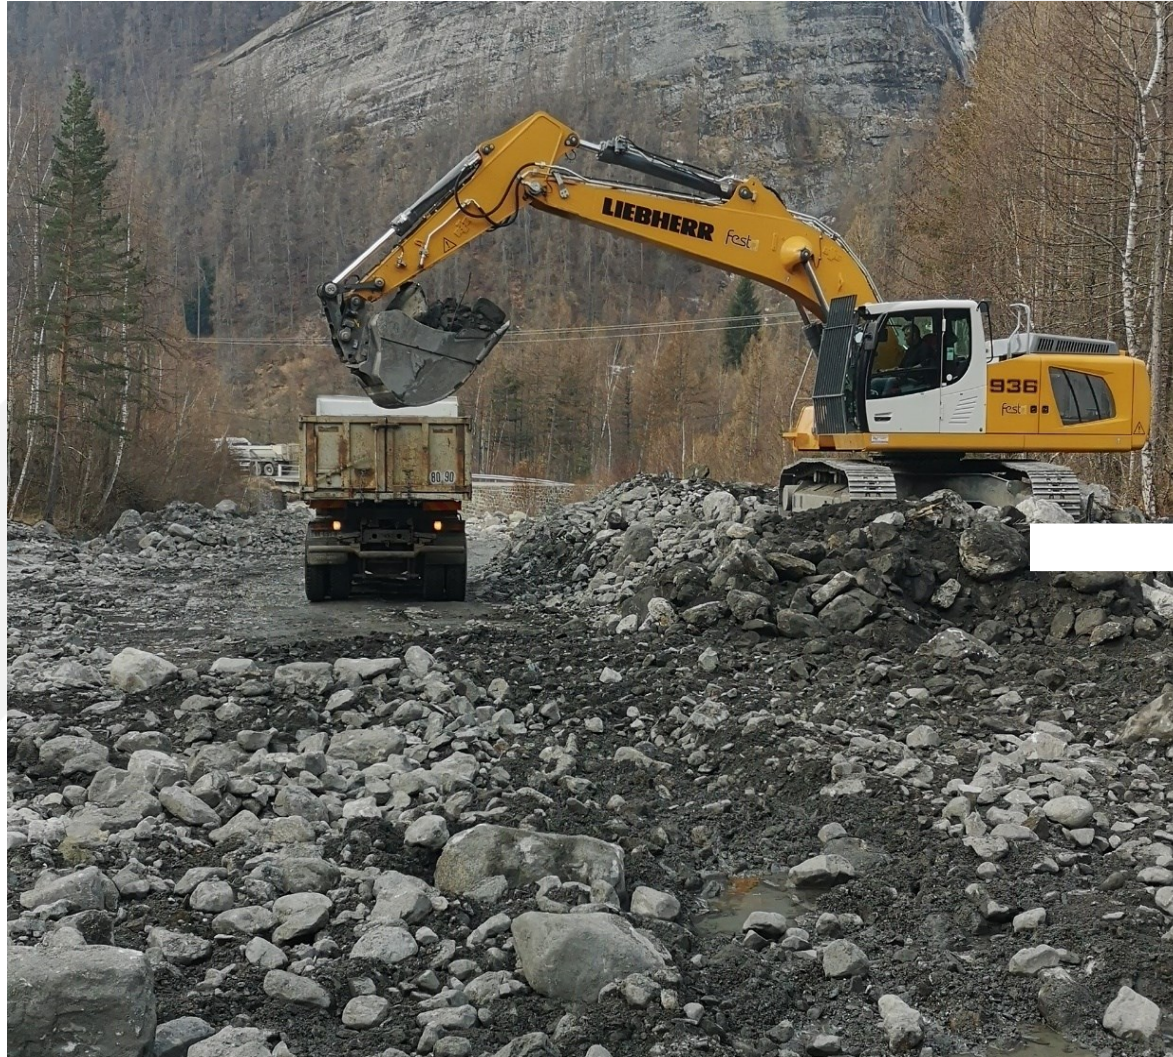
Restauration du profil en long :

prélèvement d'une partie des matériaux excédentaires

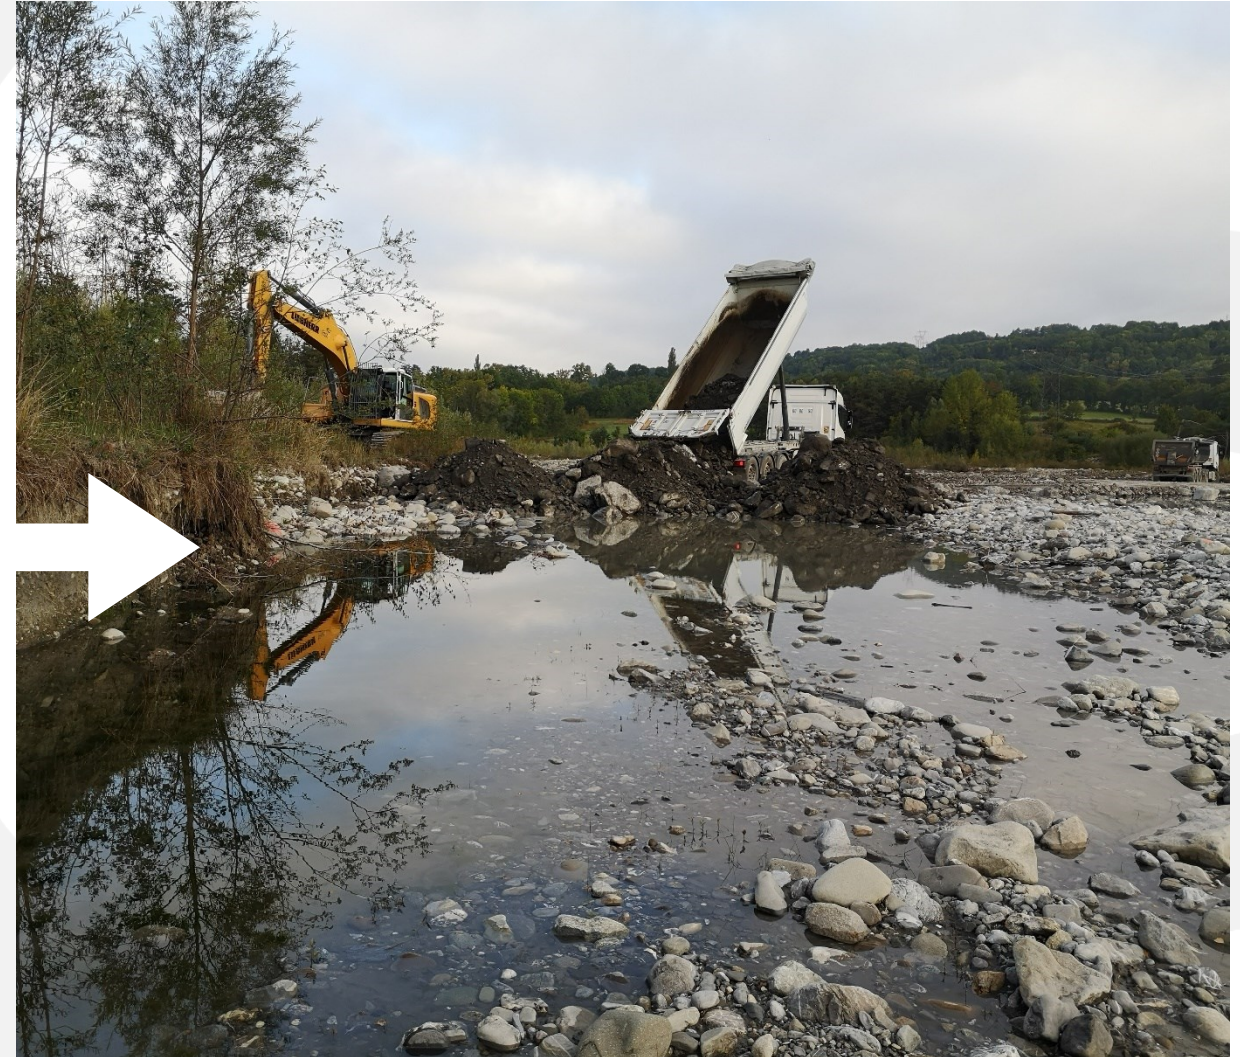
Recharge des zones déficitaires

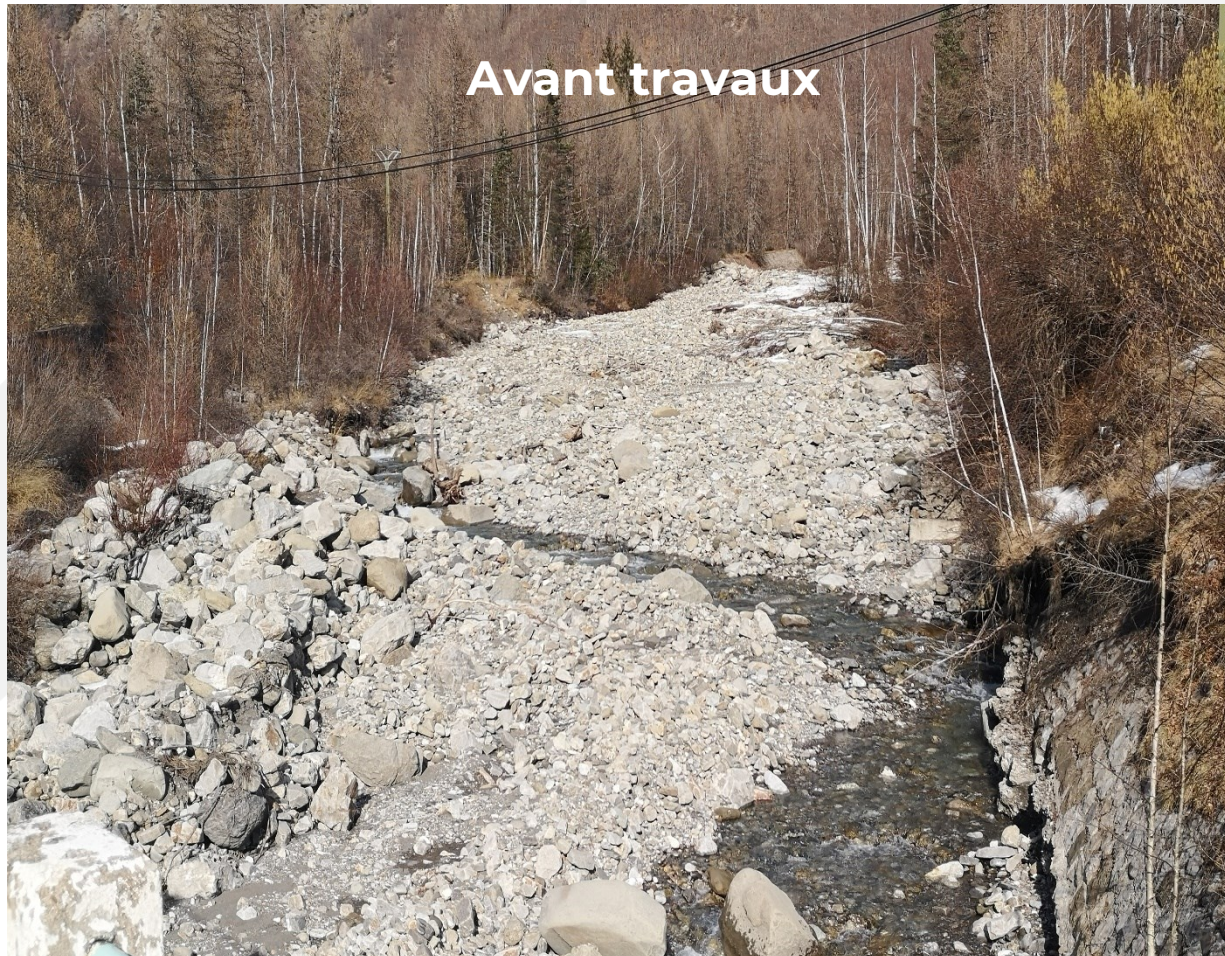
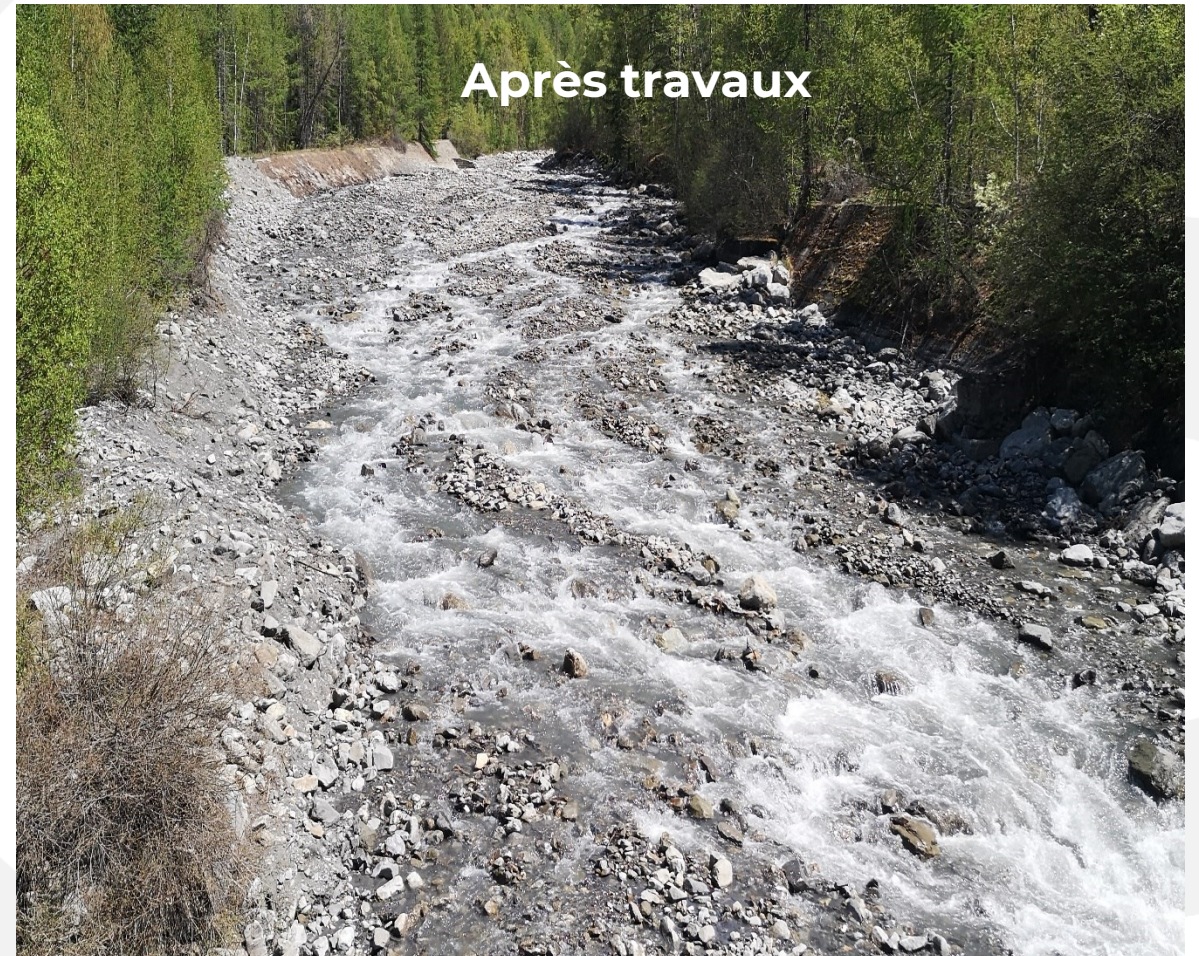
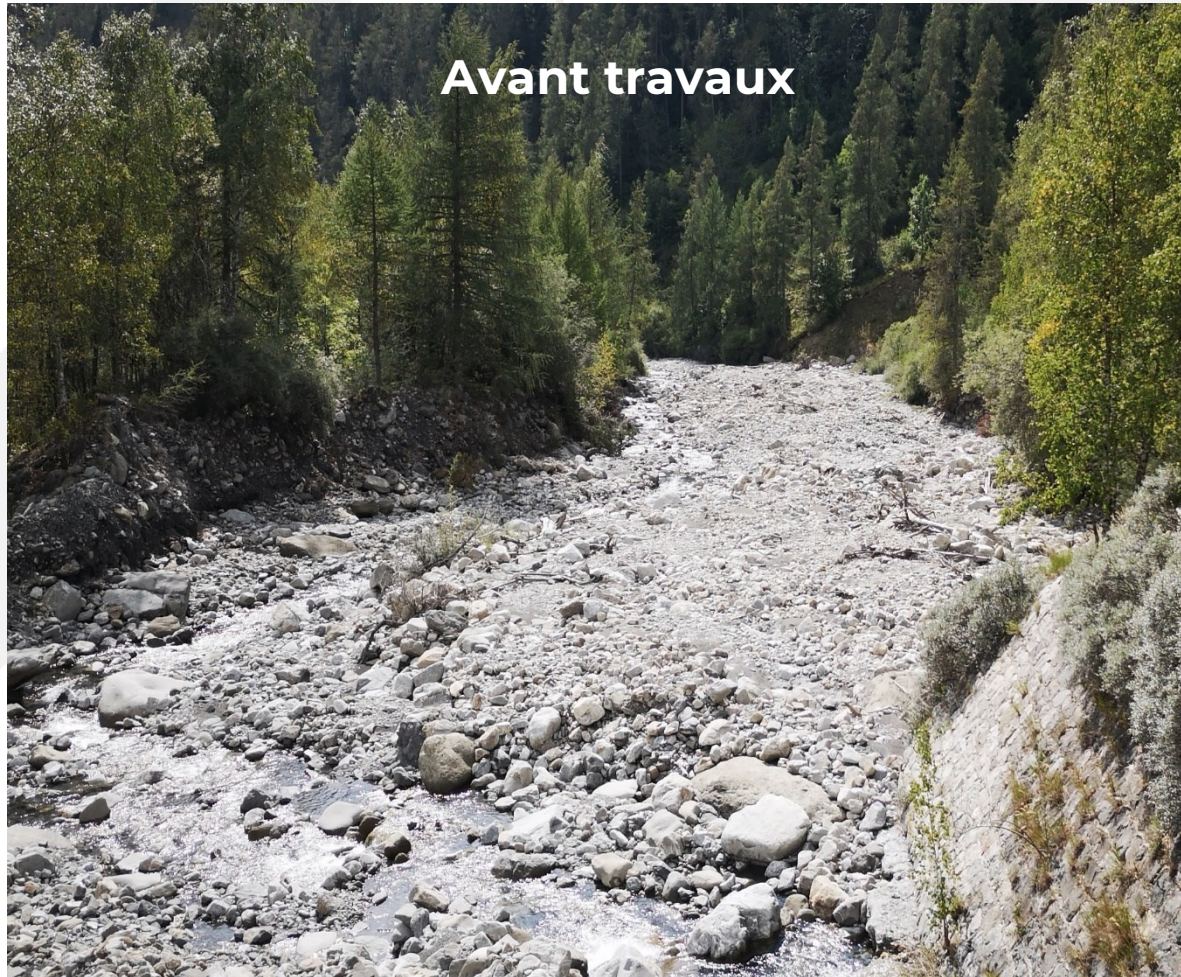
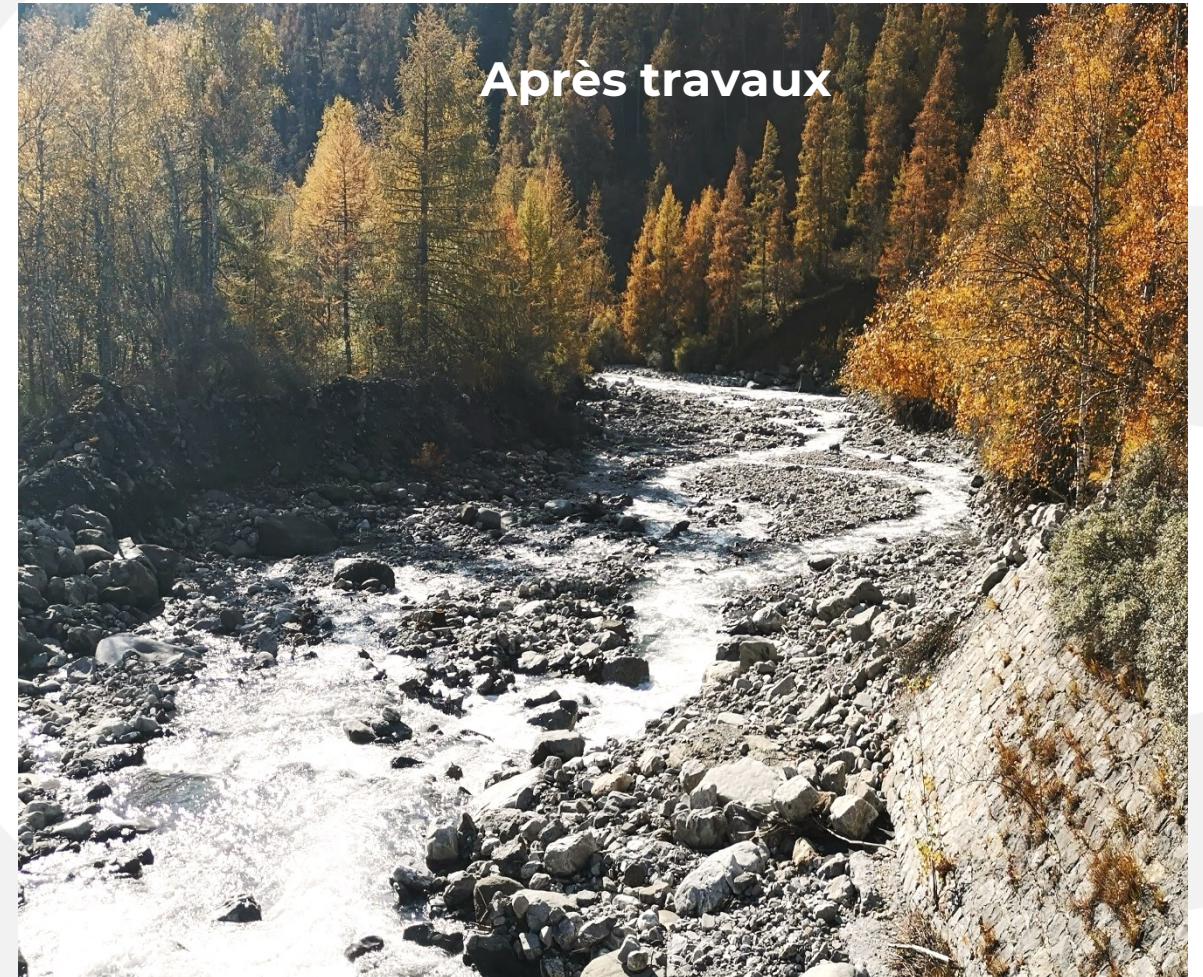
Exemple : Reprofilage du torrent de Méollion (2020)
