Solutions fondées sur la nature appliquées aux risques gravitaires

Mardi 19 novembre 2024

DES SOLUTIONS FONDÉES SUR LA NATURE POUR PRÉVENIR LES RISQUES LIÉS AUX CRUES

2. Les travaux de restauration du Drac

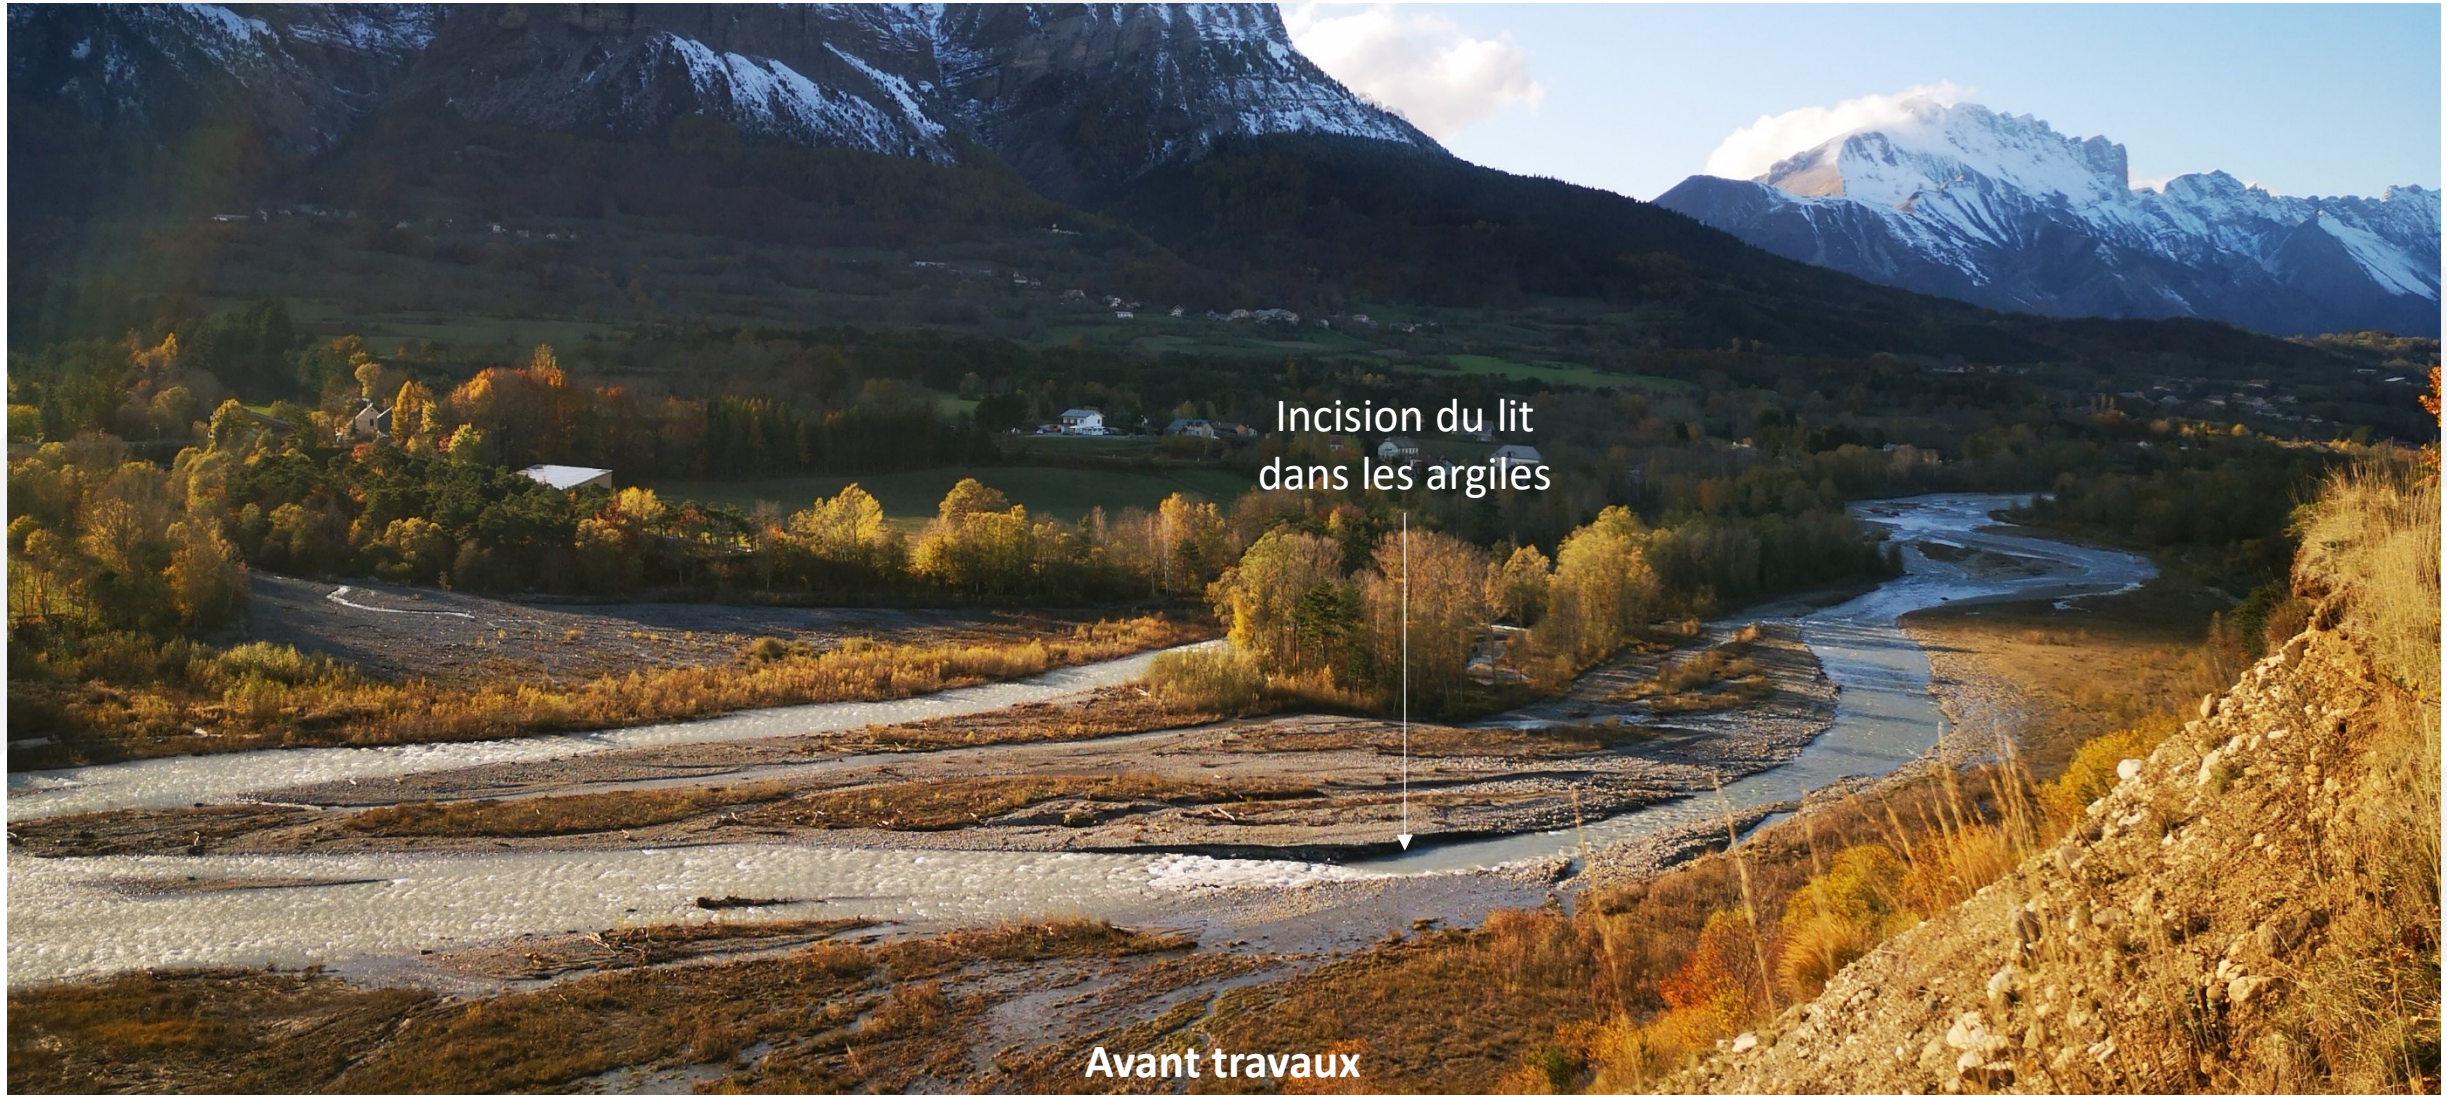
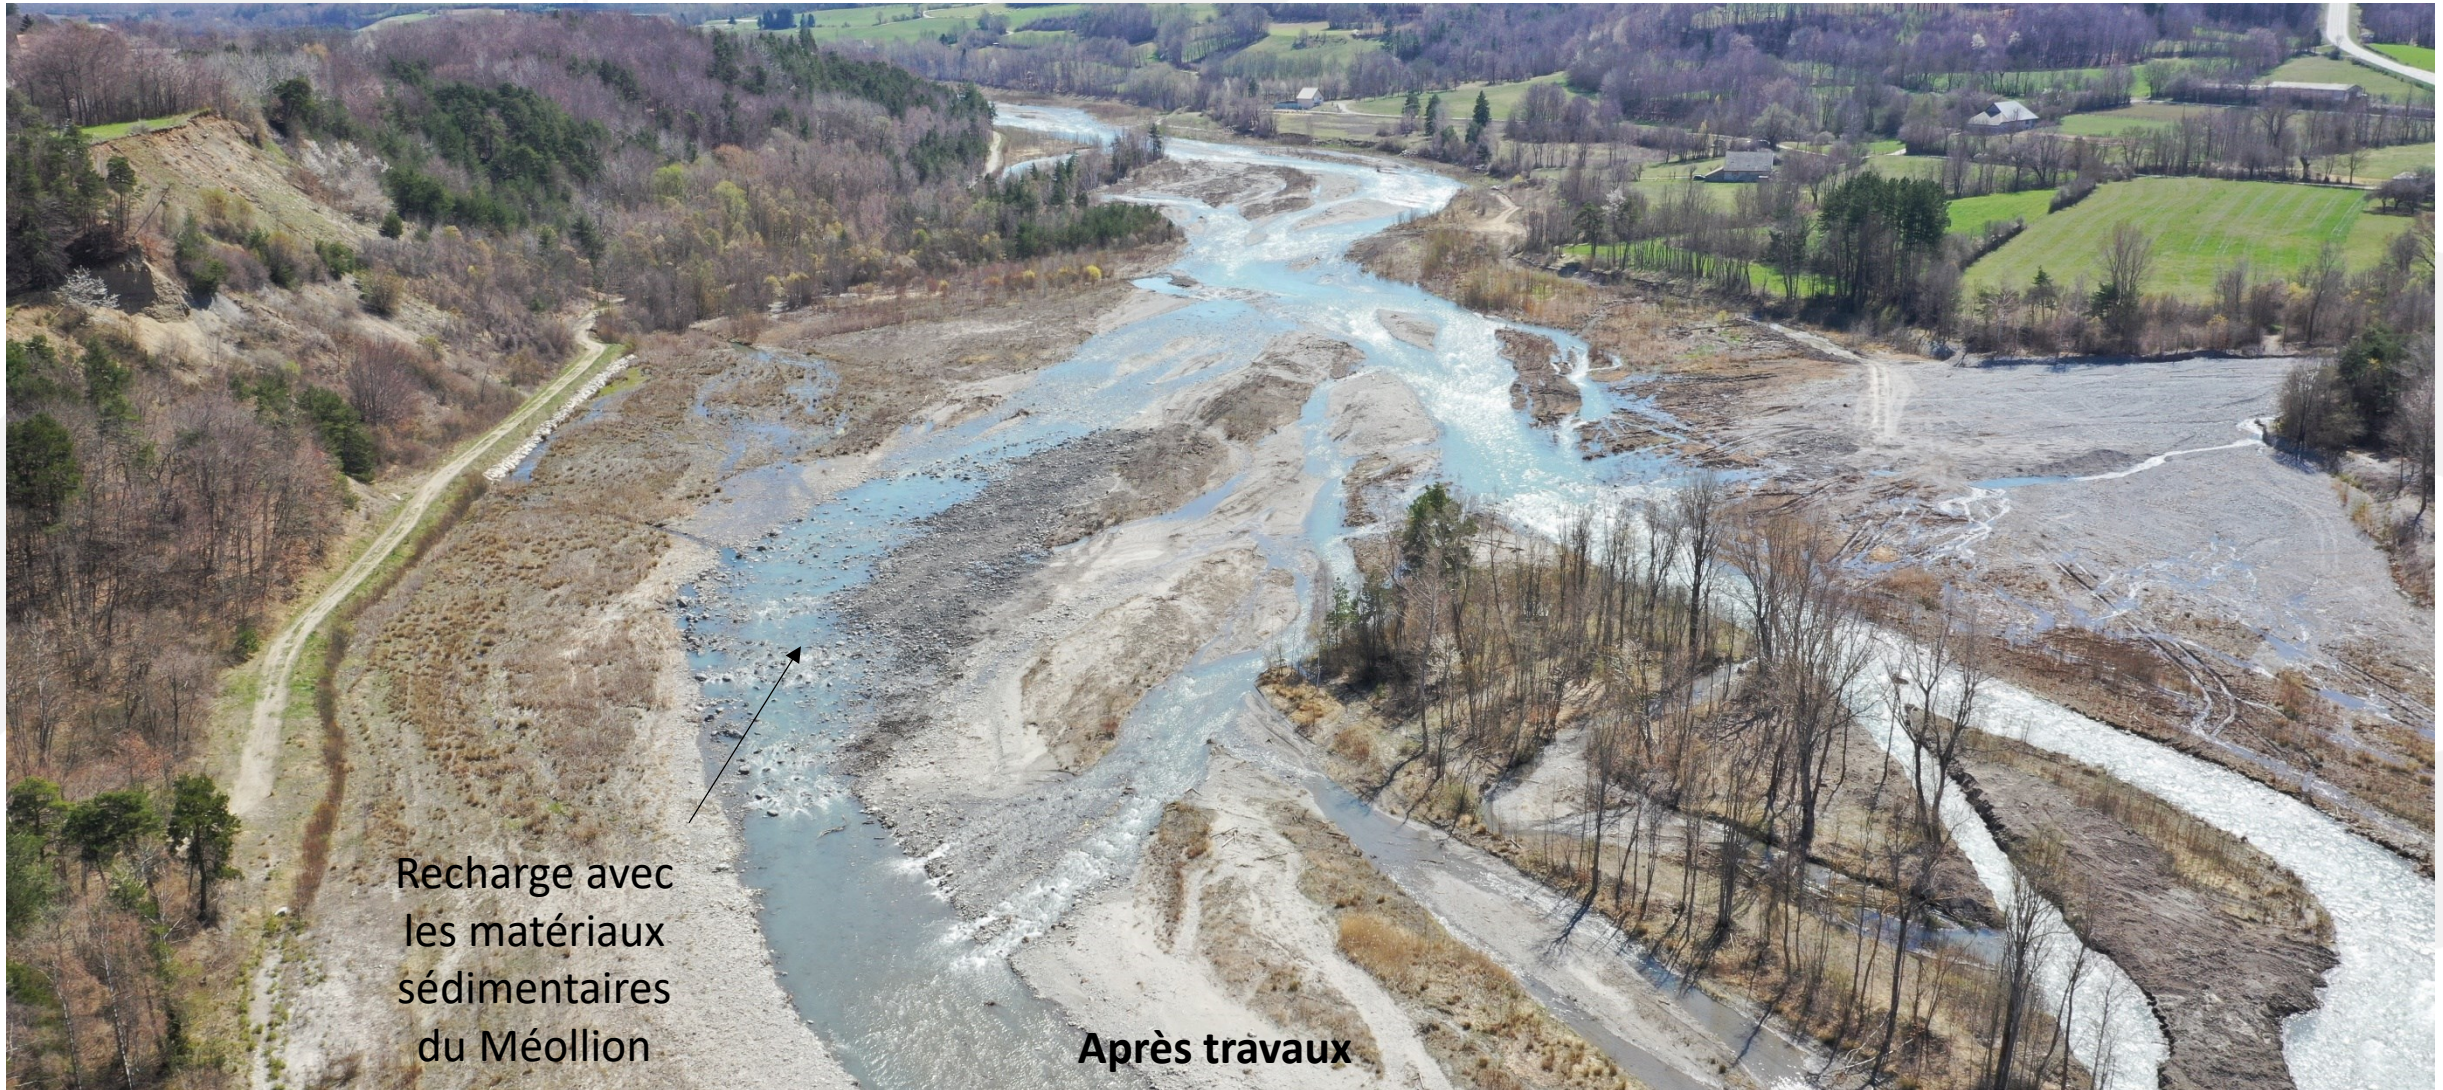
Exemple : Recharge du Drac au droit de la confluence de Brutinel (2020)

Recharge avec
les matériaux
sédimentaires
du Méollion

Après travaux
