Glissement du Pas de l'Ours Commune d'Aiguilles (05)

Glissement d'ampleur du Pas de l'Ours

Glissement du Pas de l'Ours (2017-2018)

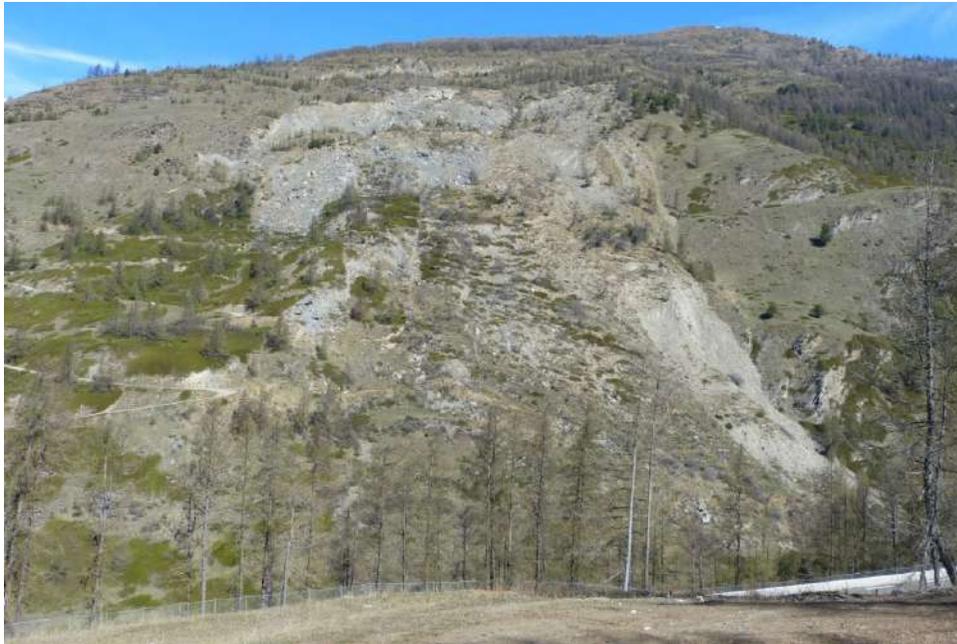
Partie sommitale

Fissure/crevasse
au sol

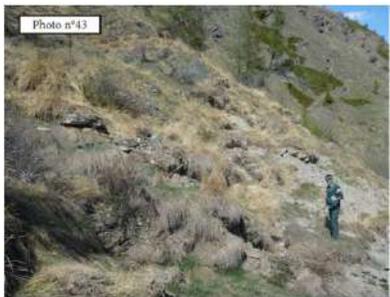
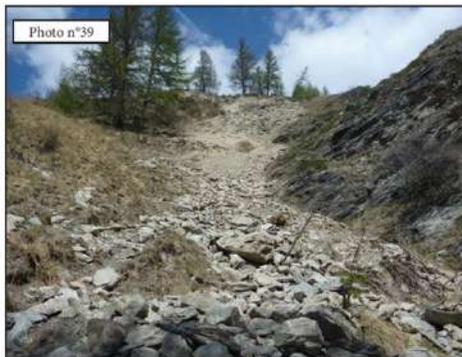
Sur la moitié ouest, les vitesses atteignent jusqu'à 10 cm/Jour en mai puis baissent à 5 cm/J ensuite. Sur la moitié est, les vitesses de l'hiver à 10 cm/Jour montent à 30 cm/ J en avril, mai. En partie basse, on atteint des vitesses jusqu'à 130 cm/J en mai 2017, puis 50 cm/J en juin 2017 et 10 cm/J en Juillet 2017.

Comparaison LIDAR 13/04/2017 - 30/05/2017

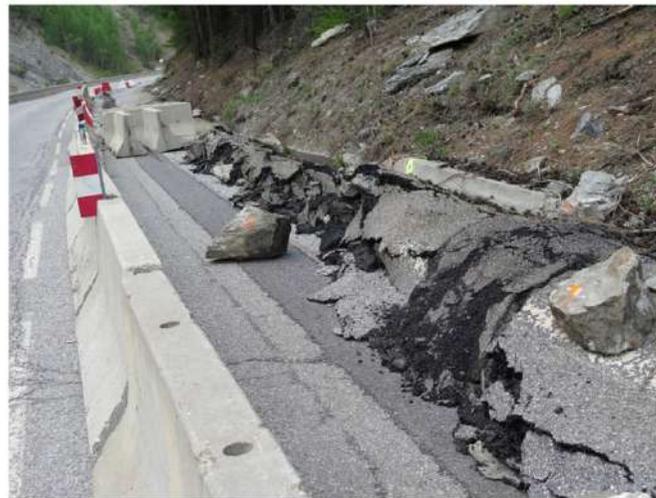
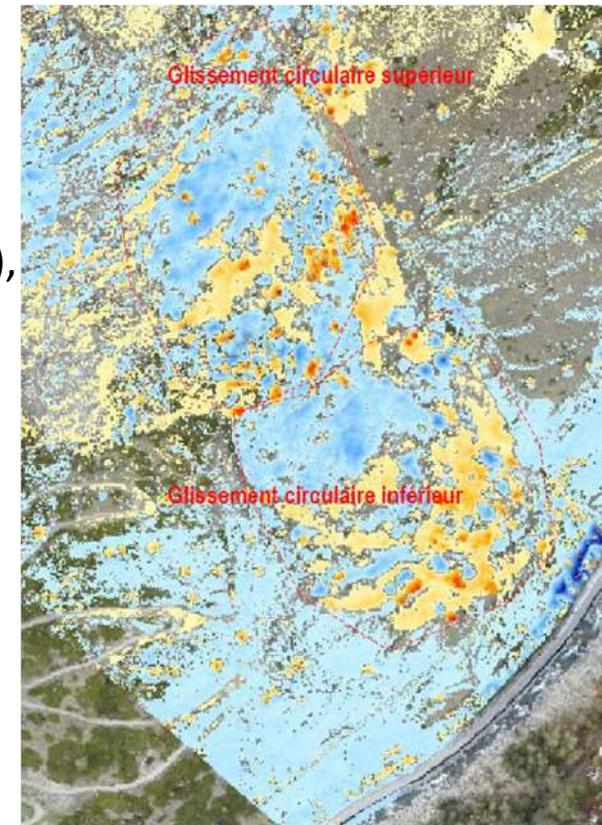
Après des premiers signes avant-coureurs détectés dès 2014 notamment par la RTM, l'ensemble du versant entre 1470 et 1850 m NGF commence à glisser en masse dès mars 2017 sur 350 à 560 m de large, avec des coulées de boue sur son flanc est et des escarpements en tête atteignant près de 10 m en avril 2017 et jusqu'à 35 à 47 m de hauteur en mai 2017. Le glissement de versant se fait notamment coté est suivant deux glissements rotationnels emboîtés autour de la cote moyenne de 1630 m NGF.

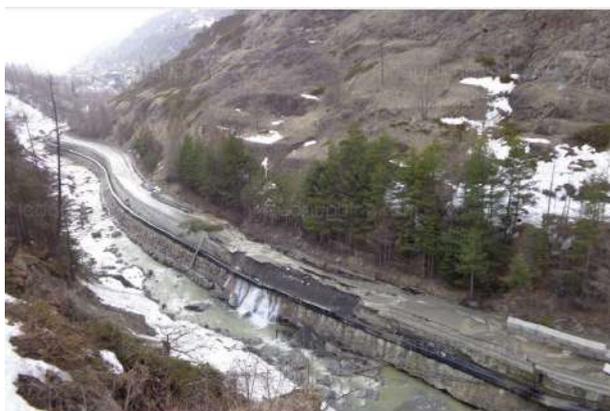
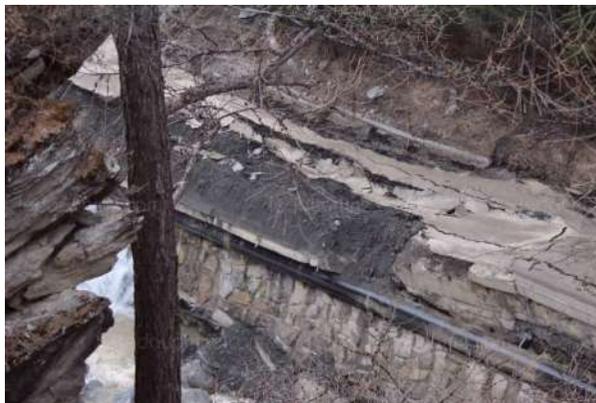
Le volume mobilisé du glissement initialement évalué à chaud 12 Millions de m³ de manière sécuritaire serait en final plus proche des 7 à 8 Millions de m³. L'évolution du glissement, réactivé dès février 2018, lors de la saison 2018 est très similaire à 2017 avec parfois même des vitesses accrues. Dès mars 2018, la circulation de RD947 est définitivement coupée, anticipant sa coupure physique qui suit le 10 avril 2018 dans son compartiment est.

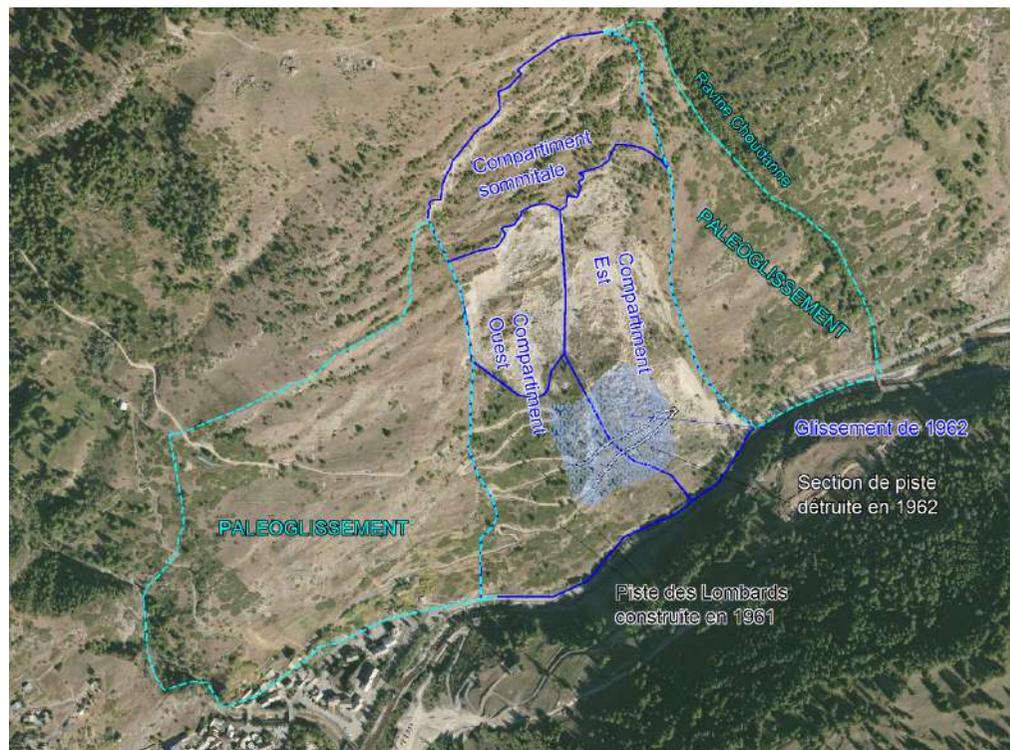
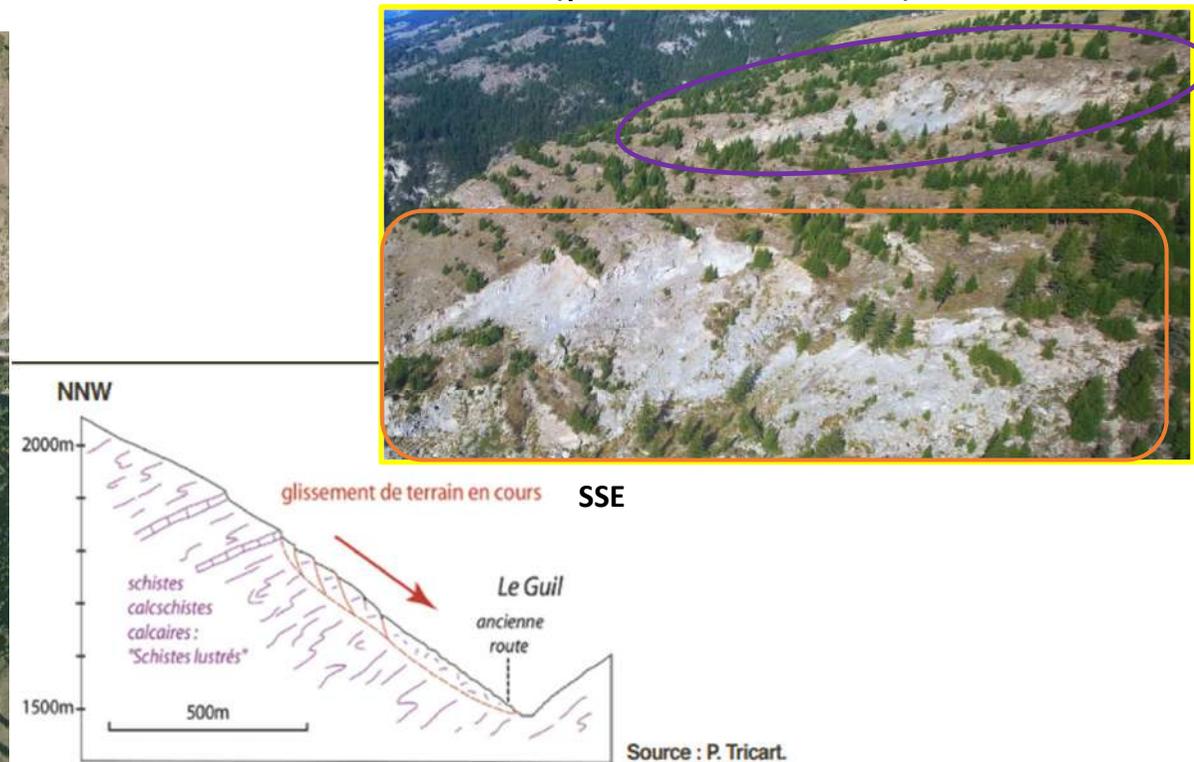
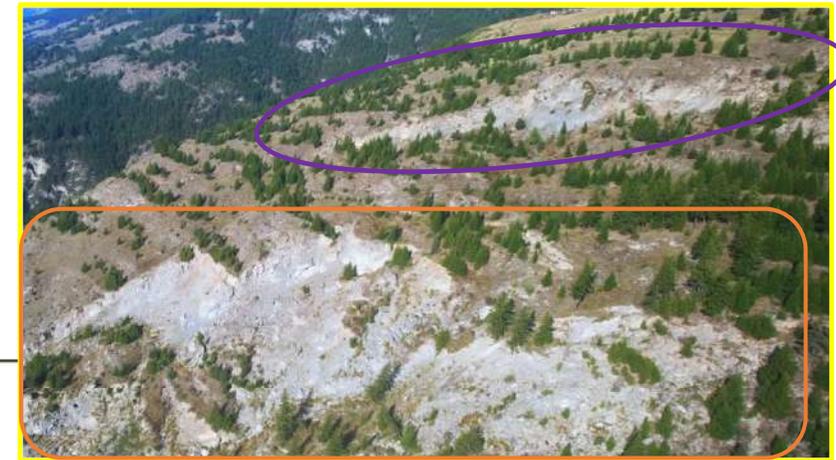
Dans le passé contemporain, il a été retrouvé un unique épisode antérieur, daté durant l'année **1962**, de bien moindre grande taille et découvert suite à la construction de la nouvelle Tête est du Pas de l'Ours, re des Lombards.

Dans un passé plus lointain (période post glaciaire), un important **paléoglissement** du versant a laissé des traces résiduelles toujours bien visibles dans le paysage. Le **glissement actuel** (environ 28 ha) ne correspond qu'à une partie centrale de ce paléo-mouvement de versant (proche de 70 ha)

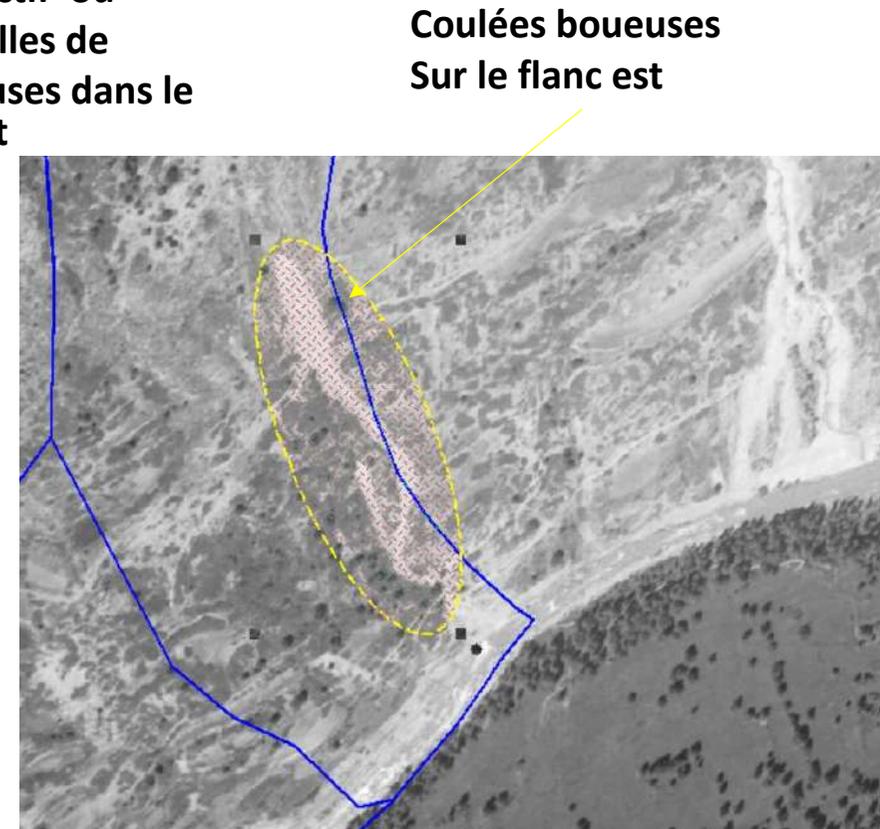
Ravinement actif ou traces résiduelles de coulées boueuses dans le compartiment Est

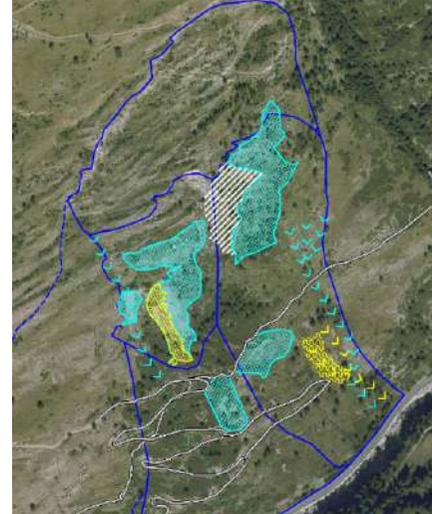
En 1980 (désordres entre 1969 et 1980)

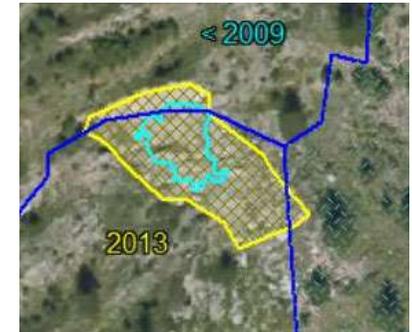
Premiers départs entre 2009
Et 2011

Les premières instabilités du versant dans le compartiment ouest débutent donc dès 2009 /2011, s'amplifient vers 2013 et ne seront décelés au final qu'en janvier 2014 par la RTM

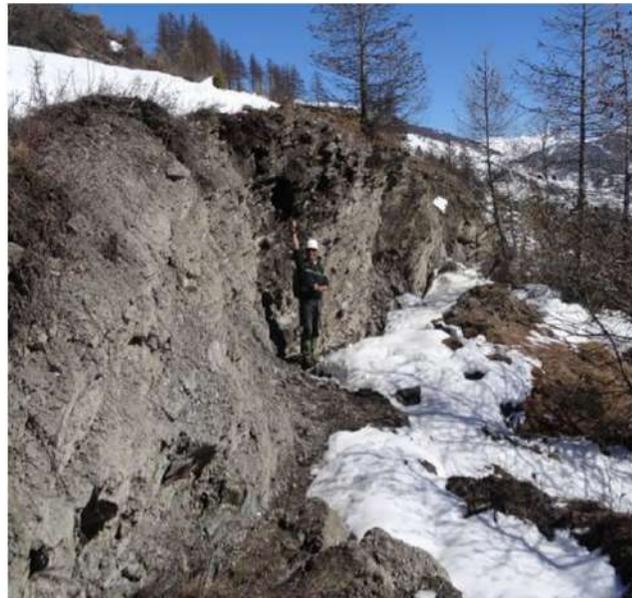
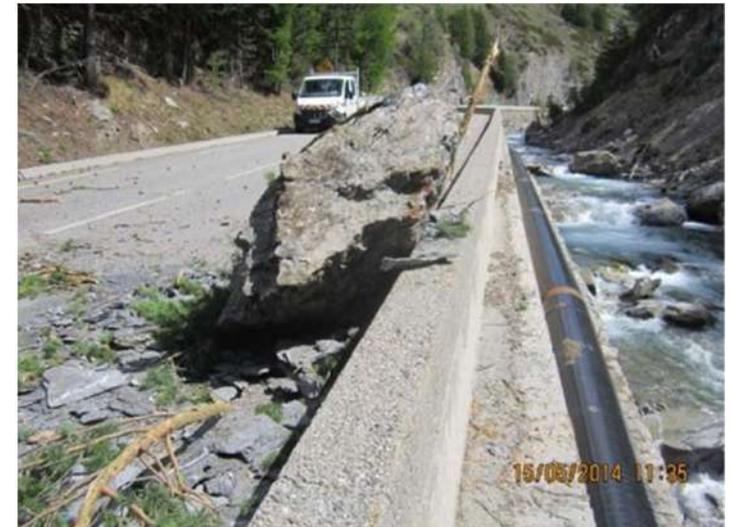
**Couronne du glissement
dans le compartiment
ouest**

- * Poussées en 1992 sur un mur du talus amont de la RD947 (compartiment est) en lien avec des zones en amont dans le pied de versant;
- * Affouillement constaté sous la RD947 en 2009 en lien avec le Guil;
- * Chute de deux blocs en mars 2014 sur la piste des Lombards. A cette occasion, la réactivation du versant est constatée (nouvelle faille apparue avec décrochement sur plusieurs mètres). Un éboulement suit en mai (RD947 atteinte) puis à nouveau des blocs atteignent la RD en septembre et octobre 2014
- * Un dernier répit (au moins en termes d'évènements) suit jusqu'en décembre 2016. Car le glissement lui continue d'évoluer lors des fontes nivales et se précise peu à peu

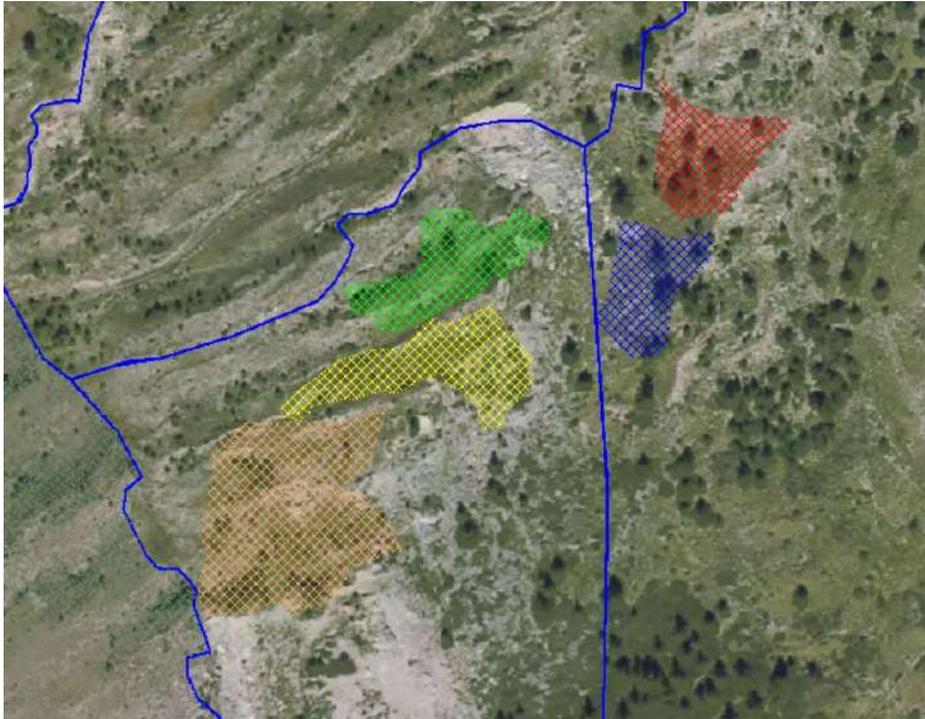
Situation avant, 2013

Reconstitution en image de la large déstabilisation d'ampleur et inédite du versant en 2017 - 2018

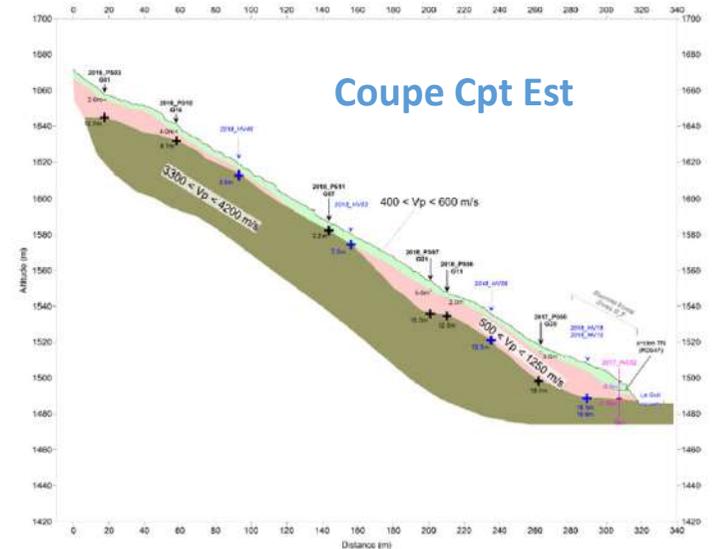
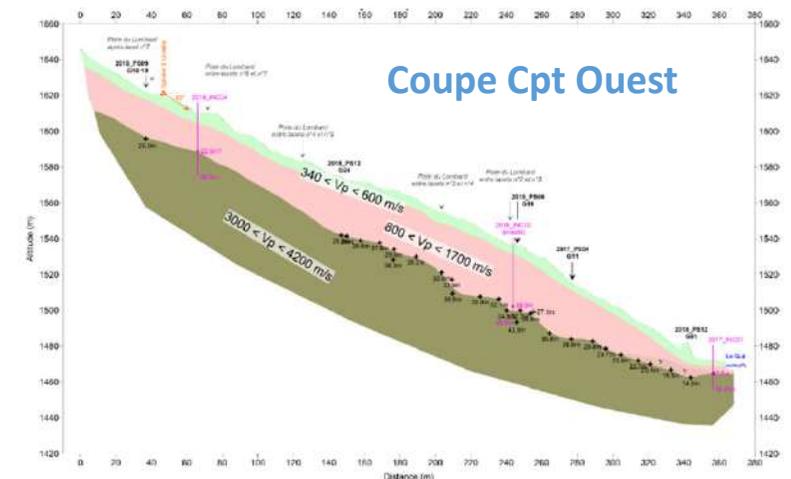
Compartiment est

- Secteur le plus réactif, avec les déplacements maximaux les plus importants
- Venues d'eau importantes en tête de versant
- glissement et même coulée en bordure est
- Profondeur de rupture faible (5 à 10/15 m)
- Régression en amont plutôt limitée (< 100 m) coté est et plus importante coté ouest (jusqu'à 400, 500 m)

Compartiment ouest

- Secteur plus lent et surtout plus inertiel
- Profondeur de rupture plus importante (30 m env.)
- Régression en amont importante de 450 à 950 m

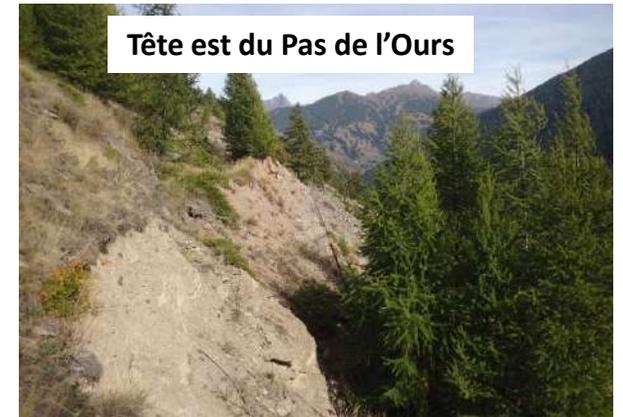
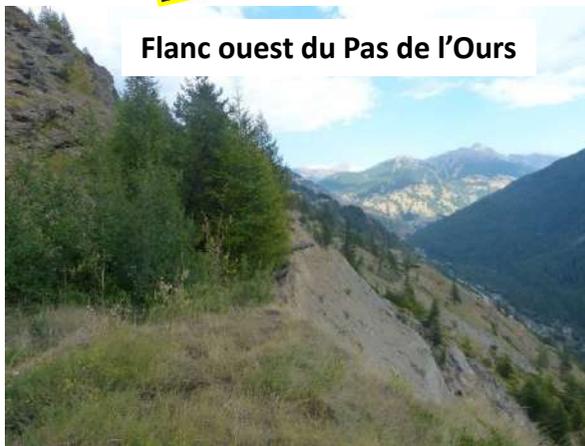
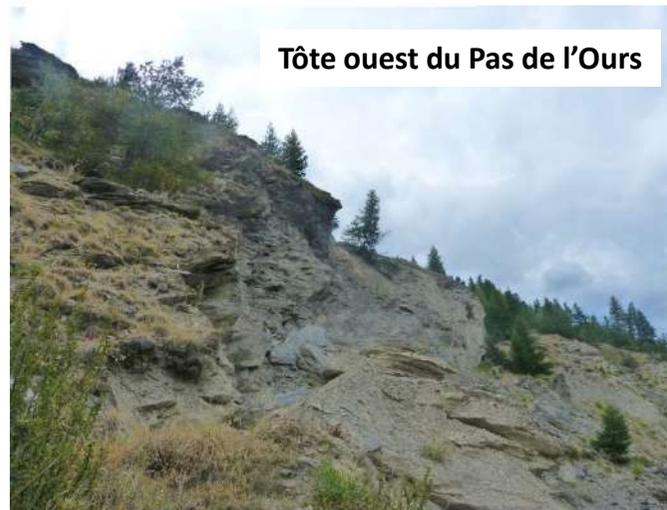
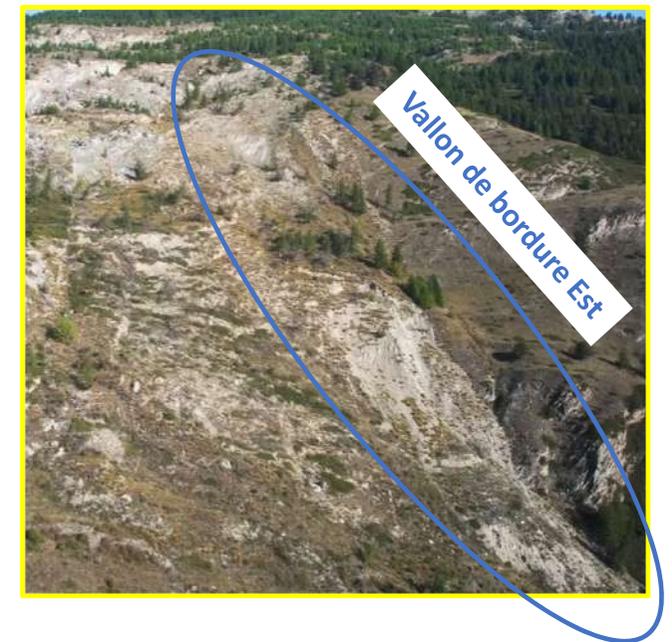
Un comportement différencié selon les compartiments

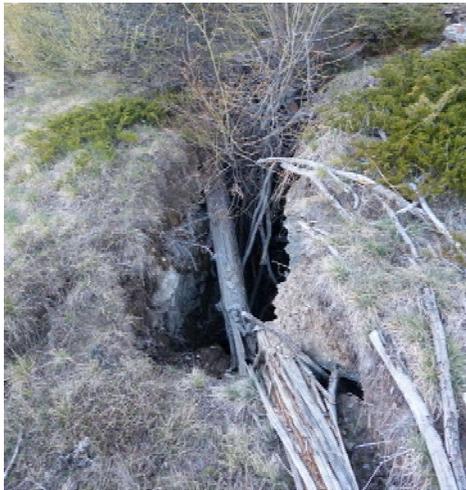
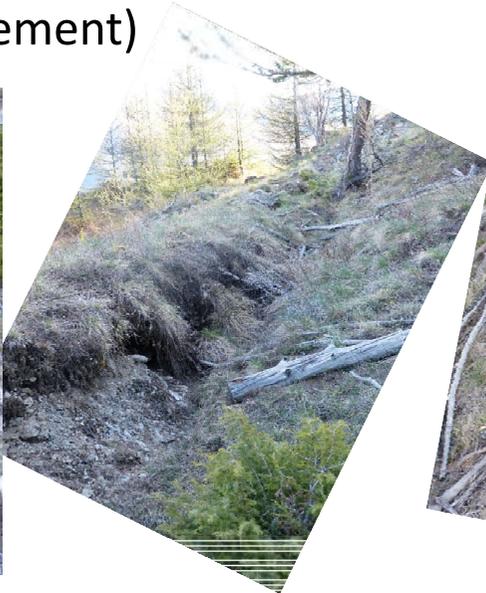
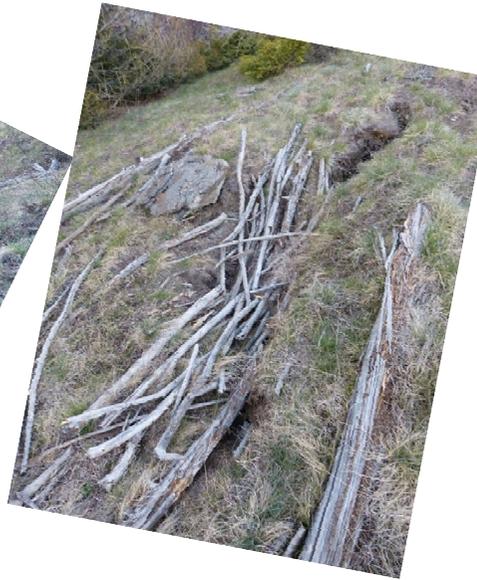
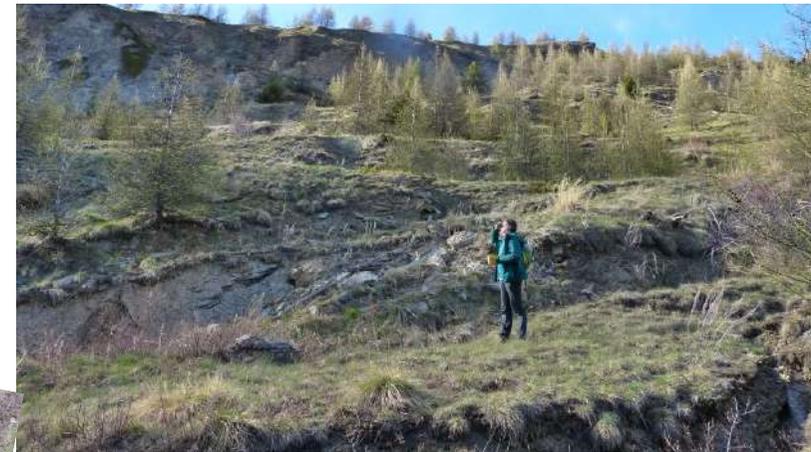
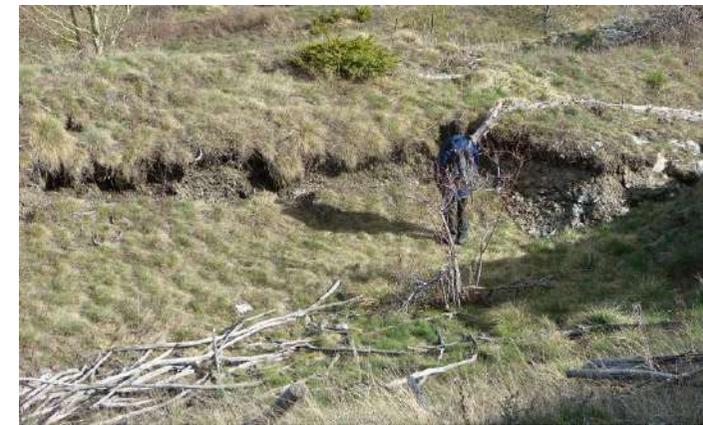
Compartiment sommital (pas de suivi dans la période de crise)

- Panneaux en paliers successifs penchant vers l'ouest, avec contrepentes fréquentes et zones endoréiques associées, notamment au centre.
- Longues fissures et ou crevasses en nombre, anciennes pour la plupart mais sans doute aussi certaines réactivées récemment ou nouvelles
- Présence en partie supérieure surtout côté est, d'entonnoirs de sous-tirage ou autres pertes ouvertes (infiltration directe des eaux de ruissellement)

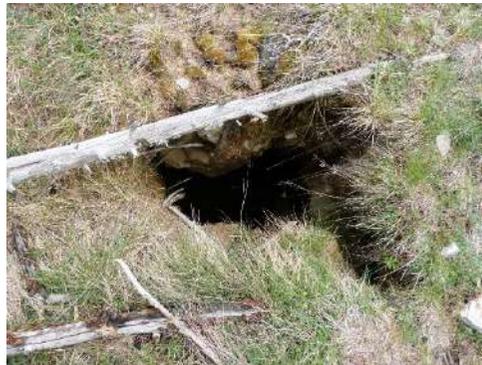
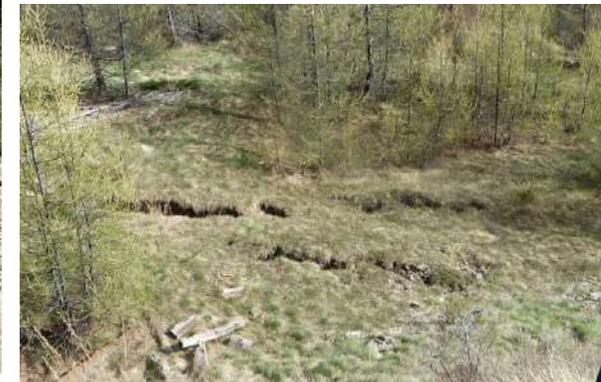
Compartiment sommital (vues Drone)

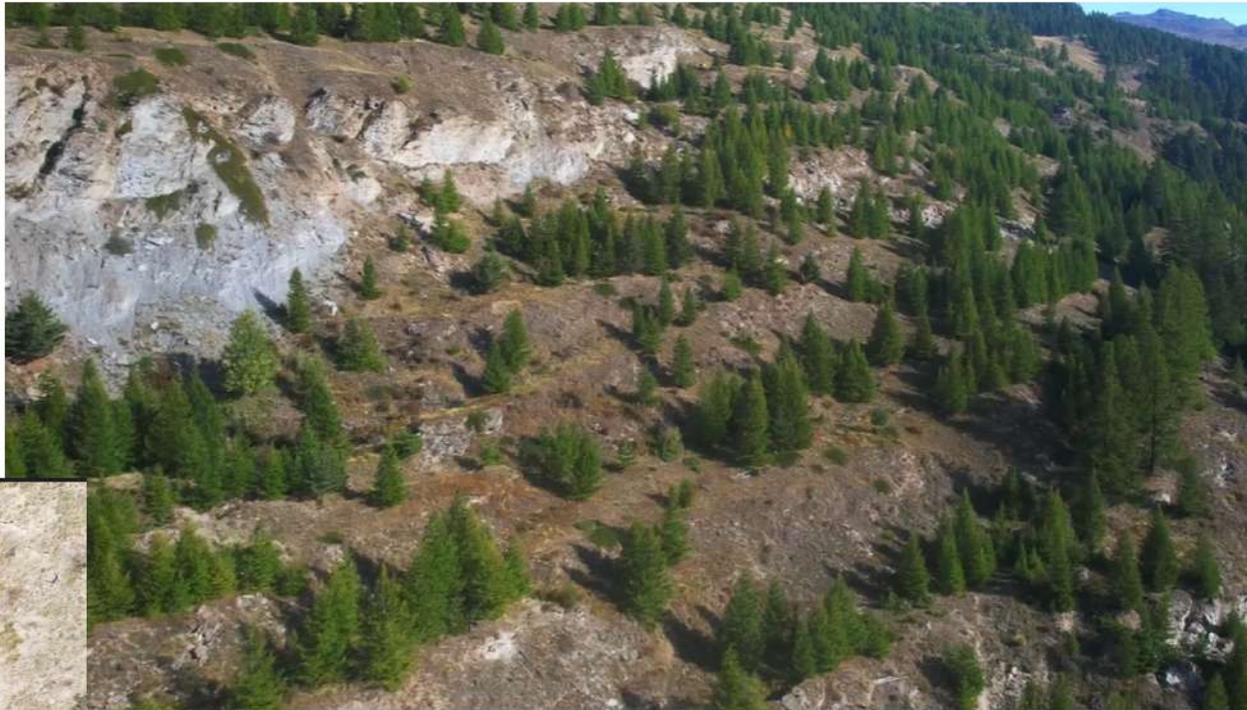
Crevasse flanc ouest

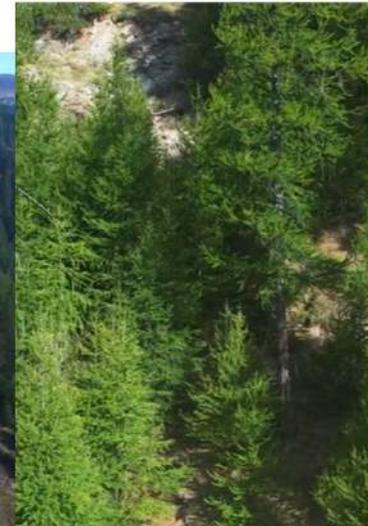
Crevasse Sommitale Coté est

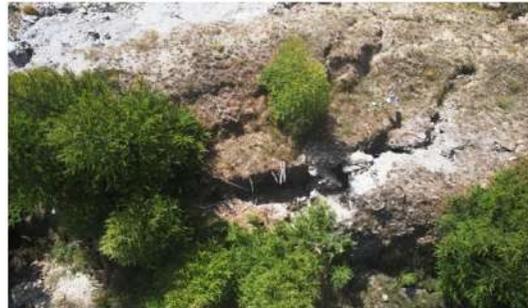
Crevasse tête ouest

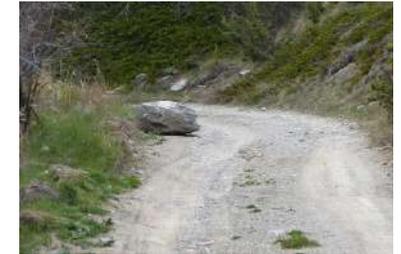
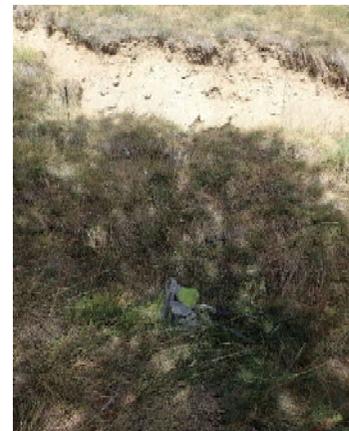
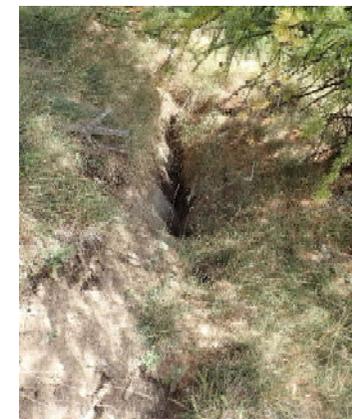
Activité du glissement depuis Avril 2018

- Net ralentissement dès l'été 2018 avec probablement un arrêt des mouvements dans le compartiment est dès 2019 (en attente des données de suivi OMIV sur cette période);
- Poursuite résiduelle du glissement toujours dans le compartiment ouest, bien visible au niveau de la piste du Lombard. Un dernier bloc éboulé en mars 2021;
- Versant très sec dans le glissement dès fin avril 2021 et persistant depuis;
- Des signes de légers mouvements détectés par interférométrie radar en juin 2021 à la faveur d'un court épisode pluvieux en tête de compartiment ouest.
- Une zone en cours de dislocation en tête de compartiment Est observé au sol depuis mai 2021 et continuant de se dégrader lentement en septembre 2021
- Versant restant donc **très sensible** et prêt à se réactiver d'autant plus vite en cas de retour intense ou dans la durée des pluies (ou des neiges).

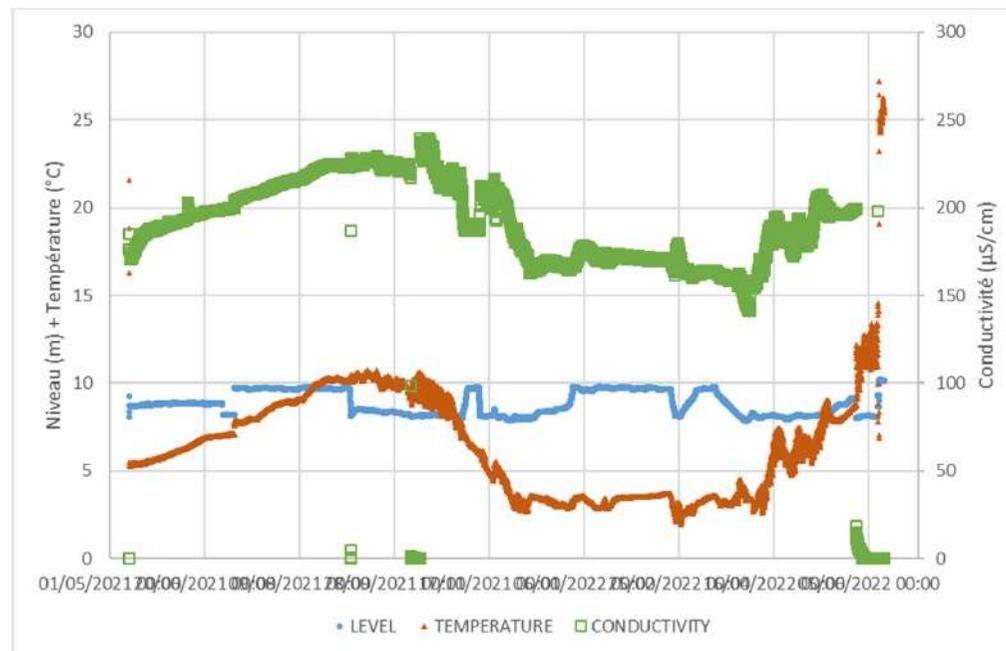
Suivi P, T et Conductivité sur la Source d'Eygliers

- Prêt gracieux d'une sonde
- Située dans une zone a priori d'horizons aquifères morainiques (de plus de 10 m d'épaisseurs située au dessus (amont du glissement);
- Période de suivi : mi mai 2021 à mi juin 2022 (dernière semaine en asec) ;
- Alimentation presque exclusivement assurée par les neiges pendant le suivi.

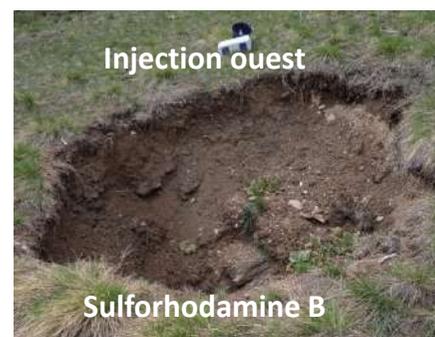
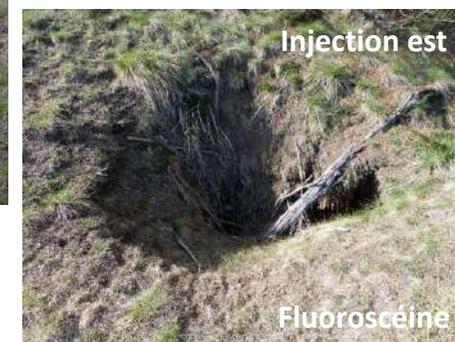
- Très chronophage avant injection et encore pas mal après en phase suivi (aide précieuse de la RTM en renfort)
- Injection au final le 19 octobre pour durée estimée de 2 à 3 semaines a priori (avant les neiges)

Opération de multitracage hydrogéologique

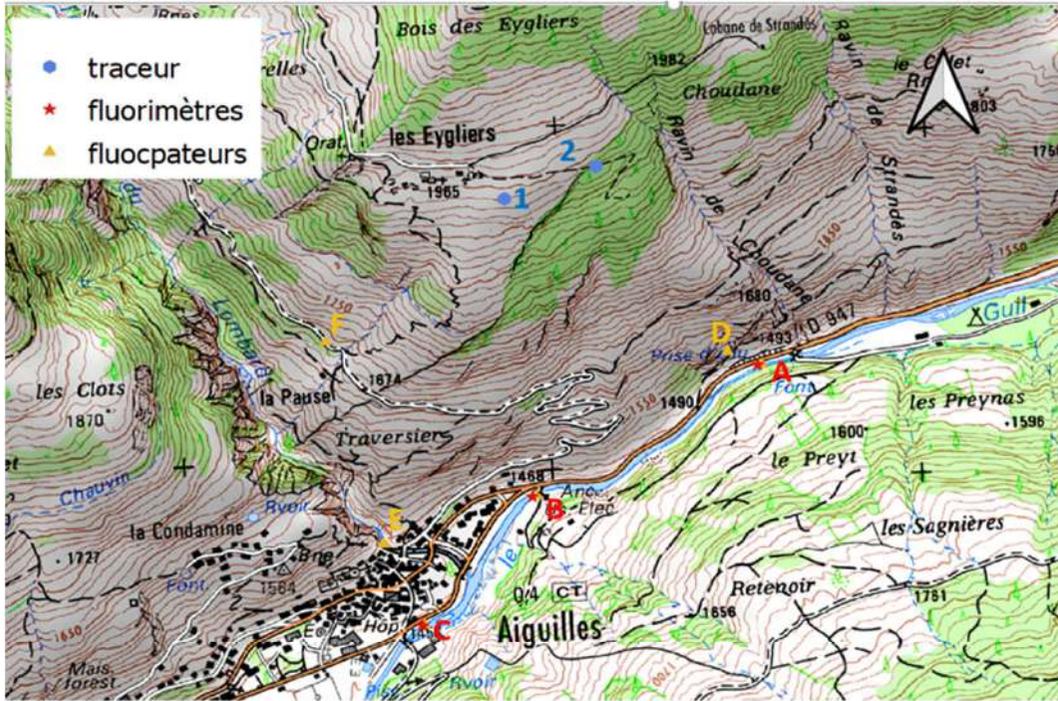
Localisation des points pour l'essai de traçage sur le glissement de terrain du Pas de l'Ours (pts d'injection et de suivi)
2 points d'injections.

Côté suivi, 3 fluorimètres sont placés dans le Guil (points A, B, C)

1 échantillonneur sur F au niveau de la source de la Pause.

3 points de fluocapteurs pour les points restants (D, E, F).

Restitution plausible mais infime d'un des deux traceurs (2 fluorescéine) sur l'équipement le plus sensible en aval (point C) selon deux micro-pics entre 8 et 11 jours (15 et 10 fois le faible bruit de fond) après injection en contexte turbide

Scientifiquement non validée comme restitution

Analyse a posteriori des fluocapteurs en double grappe pour éventuelle confirmation (avec énormément de chance) de la restitution notamment via la ravine E . Mais pas de miracle, pas de restitution confirmée et traçage au final considéré comme négatif)

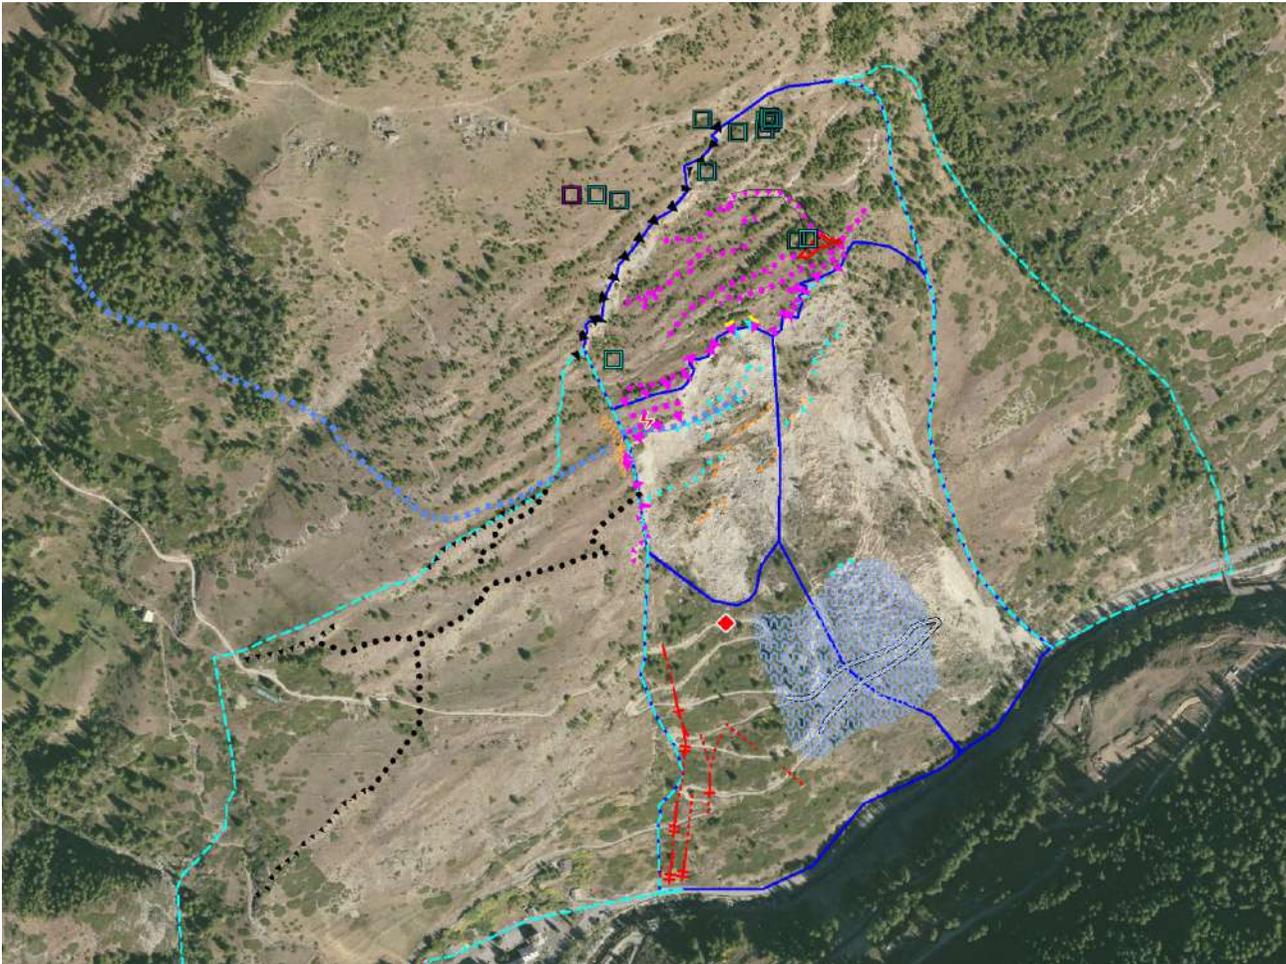
- Levés géomorphologiques de terrain
- Réinterprétation en parallèle avec la géologie
- Activité résiduelle en 2021 -2022 souligné en rouge malgré un contexte climatique très clément
- Confirmation des compartiments de versant puis affinage de ceux-ci
