Crues de janvier 2018

Relations
changements climatiques – extrêmes hydrologiques ?

Sédiments lacustres : archives des crues passées

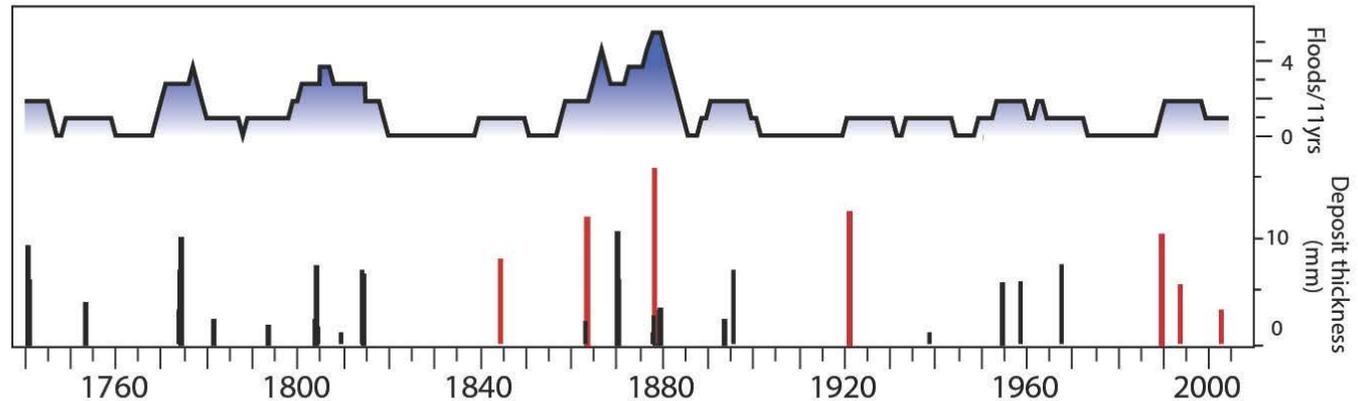
Flood deposit

1 Nov. 1843
Crops flooded,
road cut and
a bridge
destroyed

16 Aug. 1868
Bridge
destroyed

in 1886
Notre-Dame
de Valvert
church scoured

23 Sept. 1920
Aggradation
of 50 cm
of the river bed

24 Sept. 1994
Exceptional
increase
of water level

5 Nov. 1994
Embankment
destroyed,
2 houses and
crops flooded,
road cut

19 June 2005
Traffic
on the road
interrupted

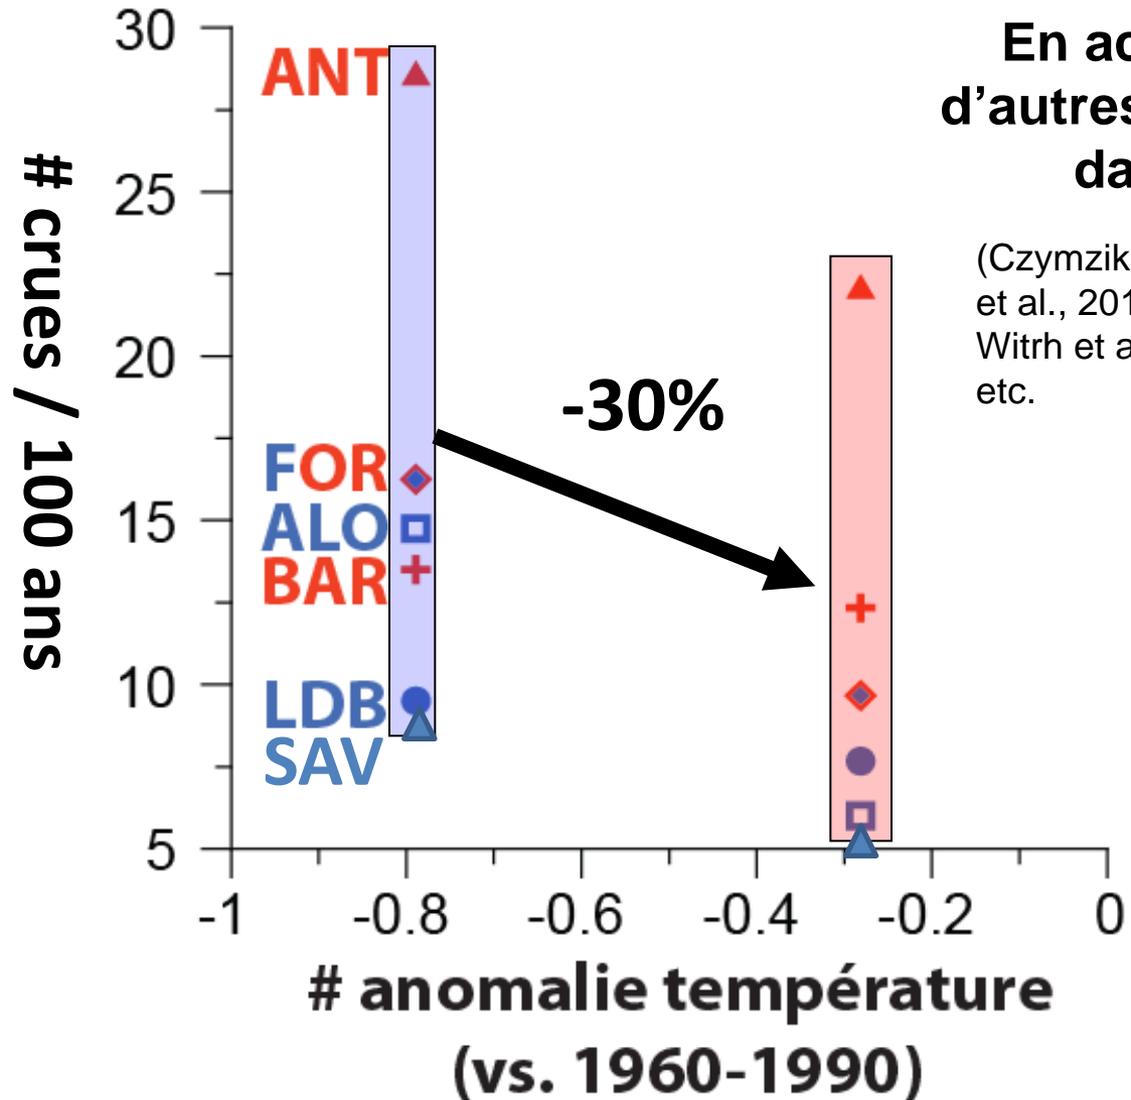
Fréquence de crues : PAG vs. POM

En accord avec bien d'autres enregistrements dans les Alpes
