Reconstruction post-tempête Alex des infrastructures routières Vallée de la Roya

- Avril 2024 -

DÉPARTEMENT
DES ALPES-MARITIMES

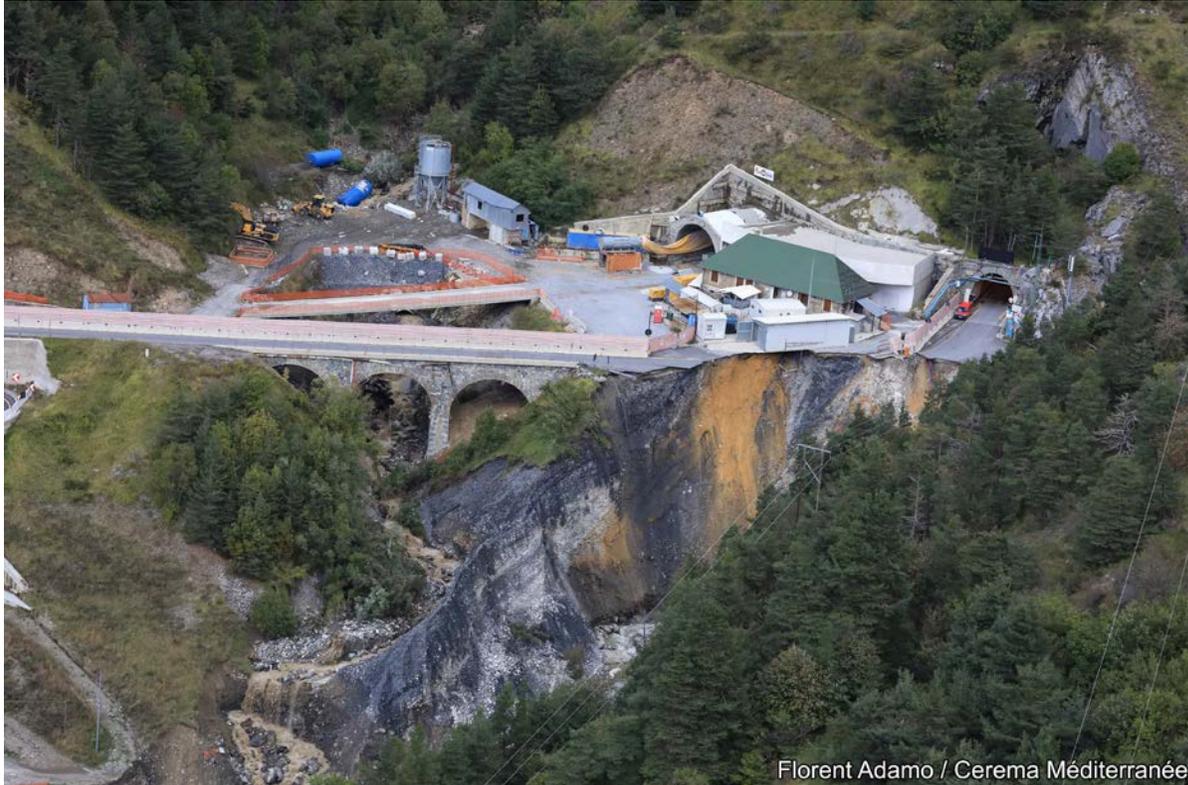
Pont Tunnel de TENDE
TENDE

Tunnel de Tende le 03/10/2020...

... et le 04/10/2020

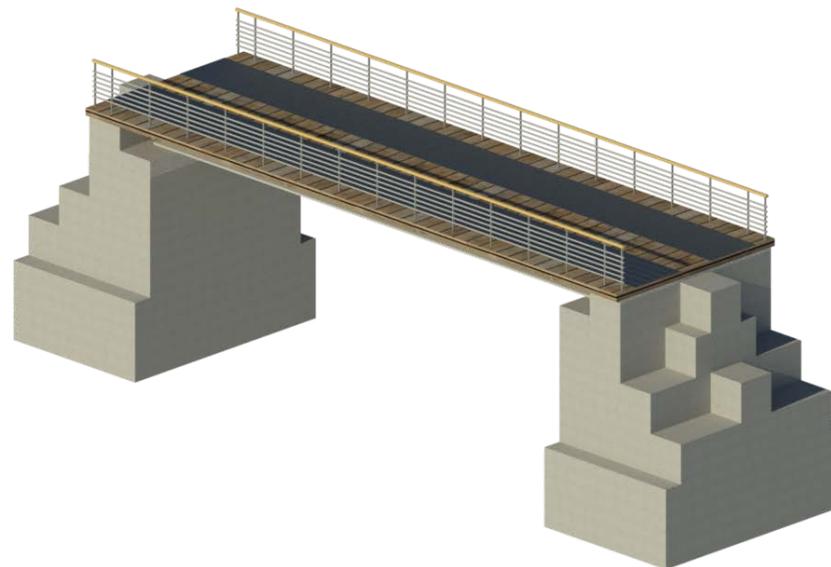
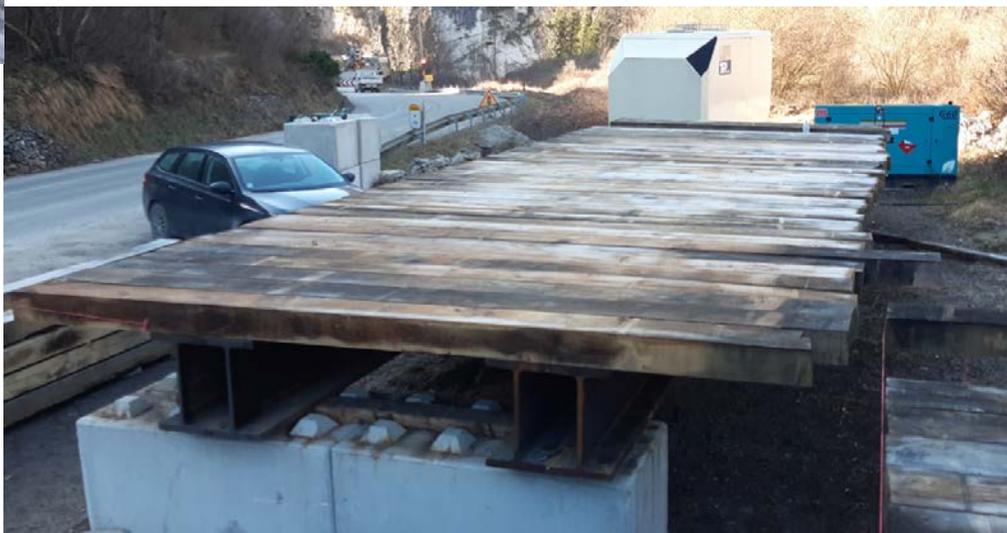
Pont d'Ambo

Rétablissement immédiat des accès avec une **solution provisoire pérenne**

Ouvrages dimensionnés pour **crue Q20**

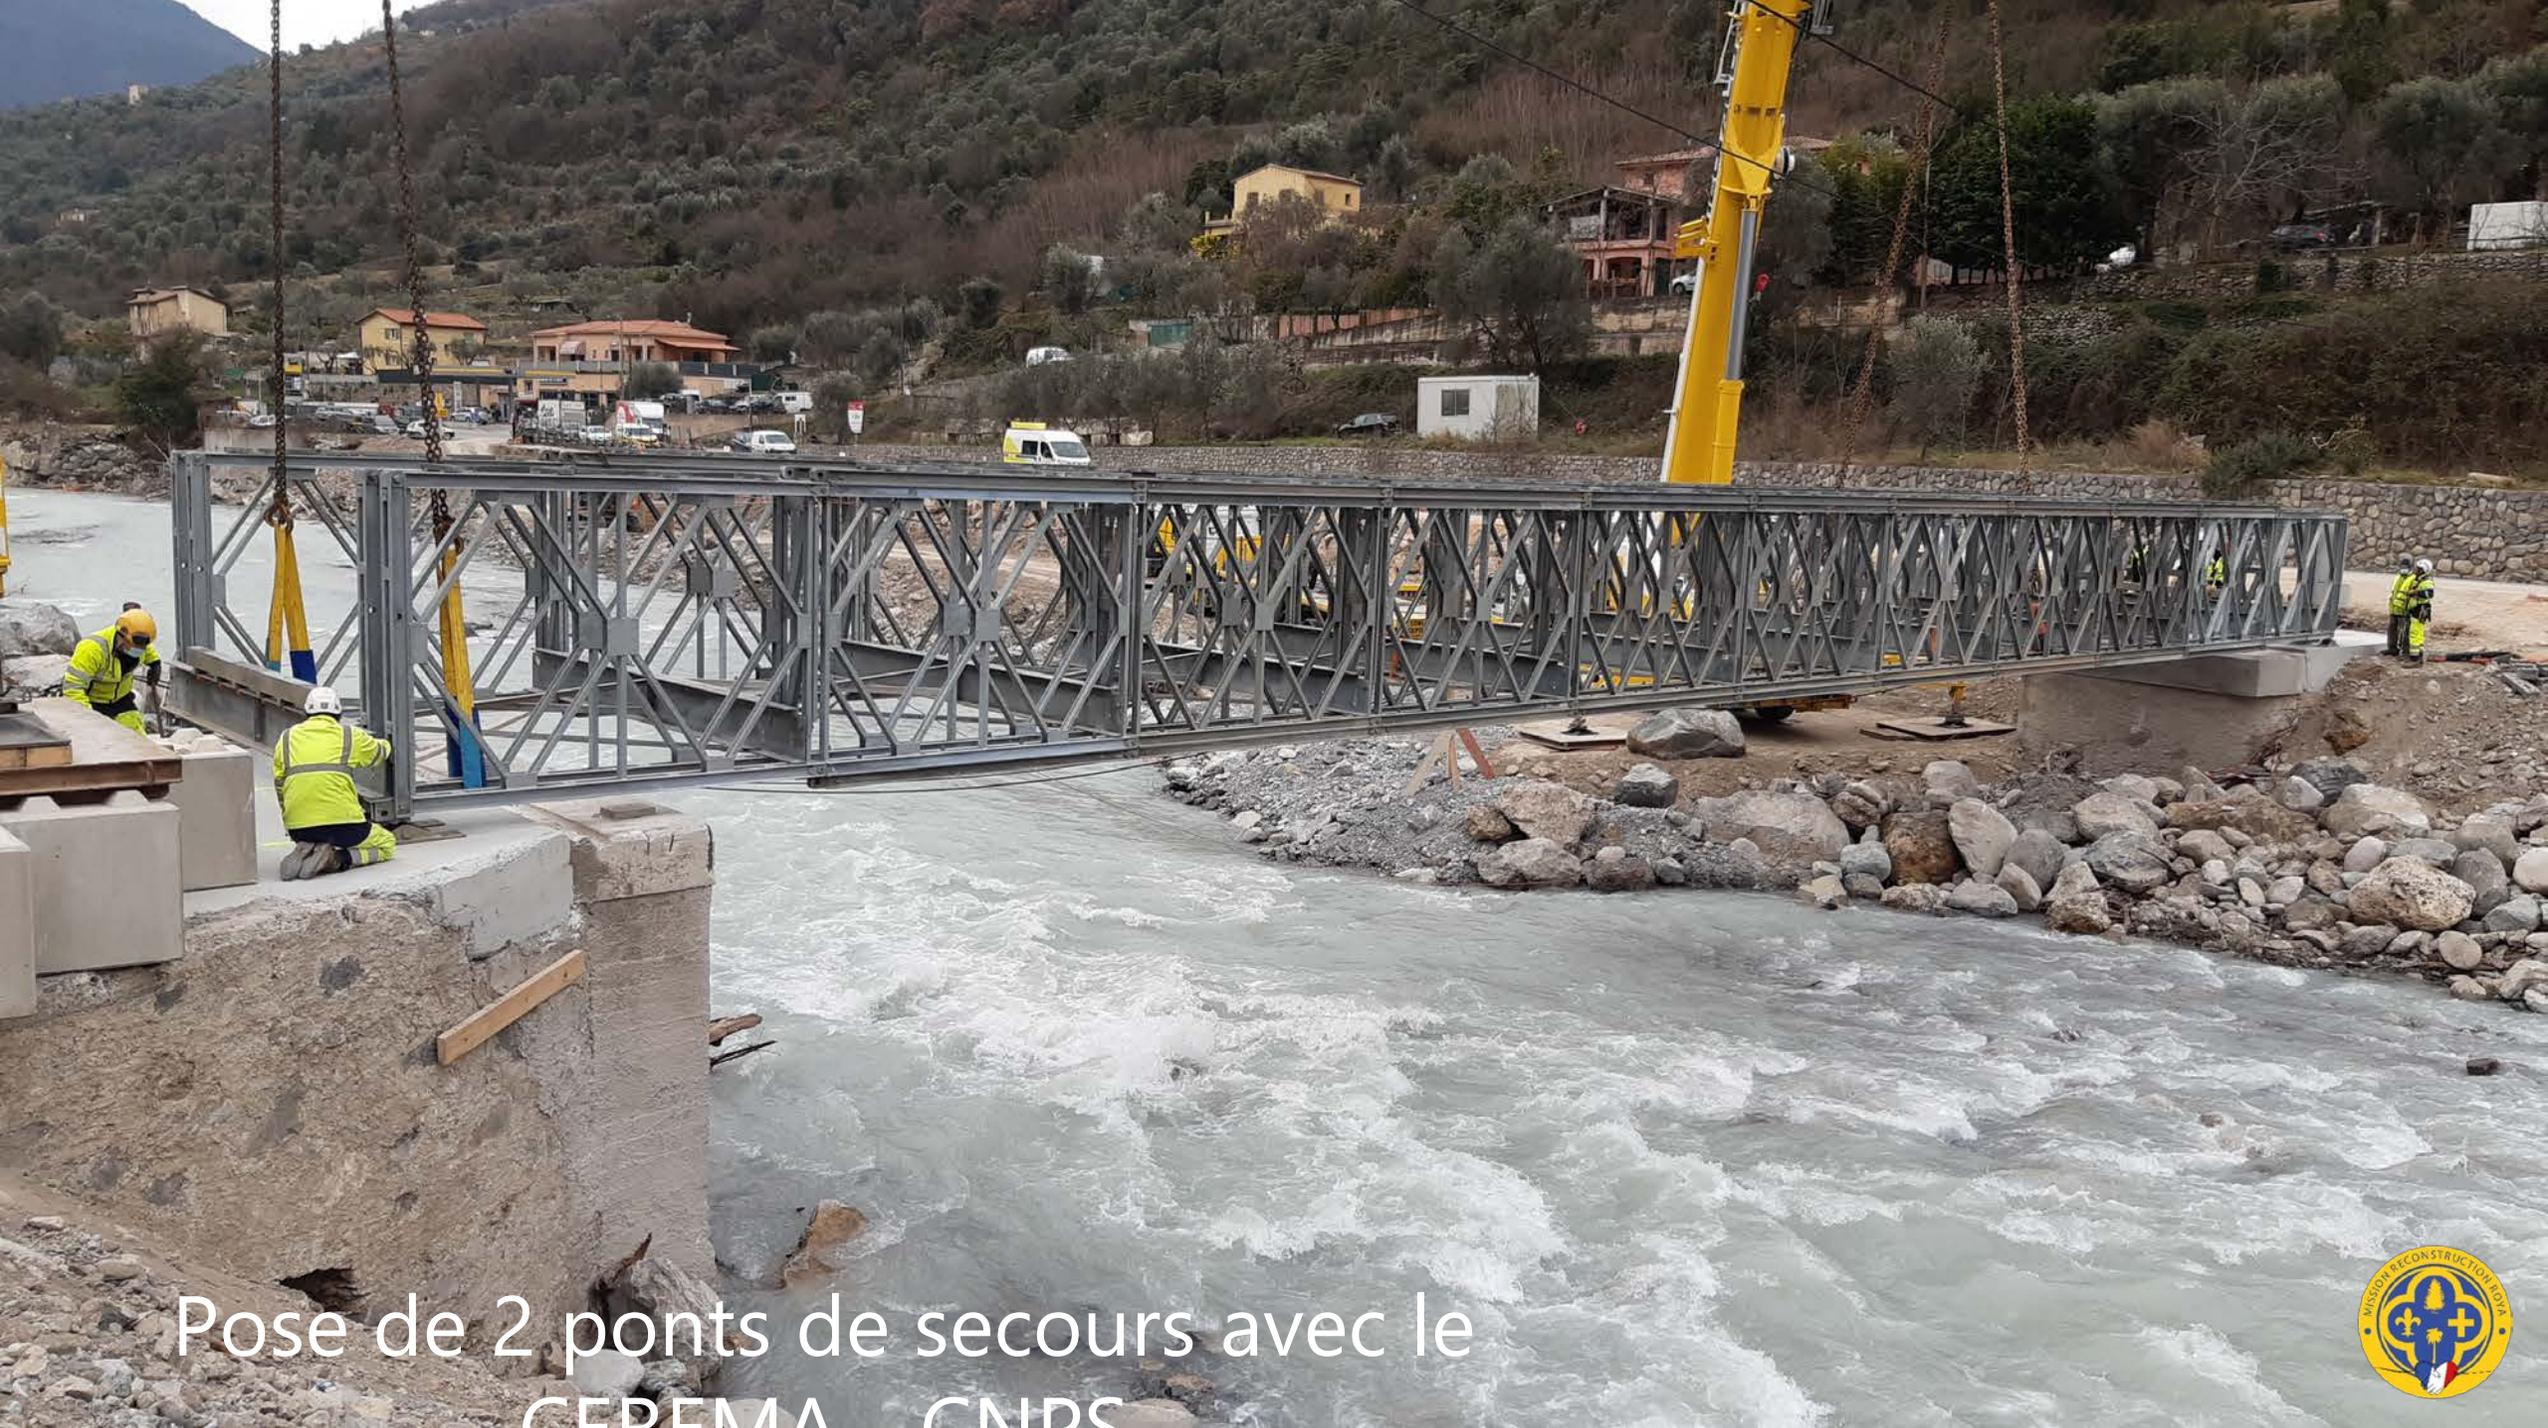
Pose de 2 ponts de secours avec le
CEPEMA - CNDS

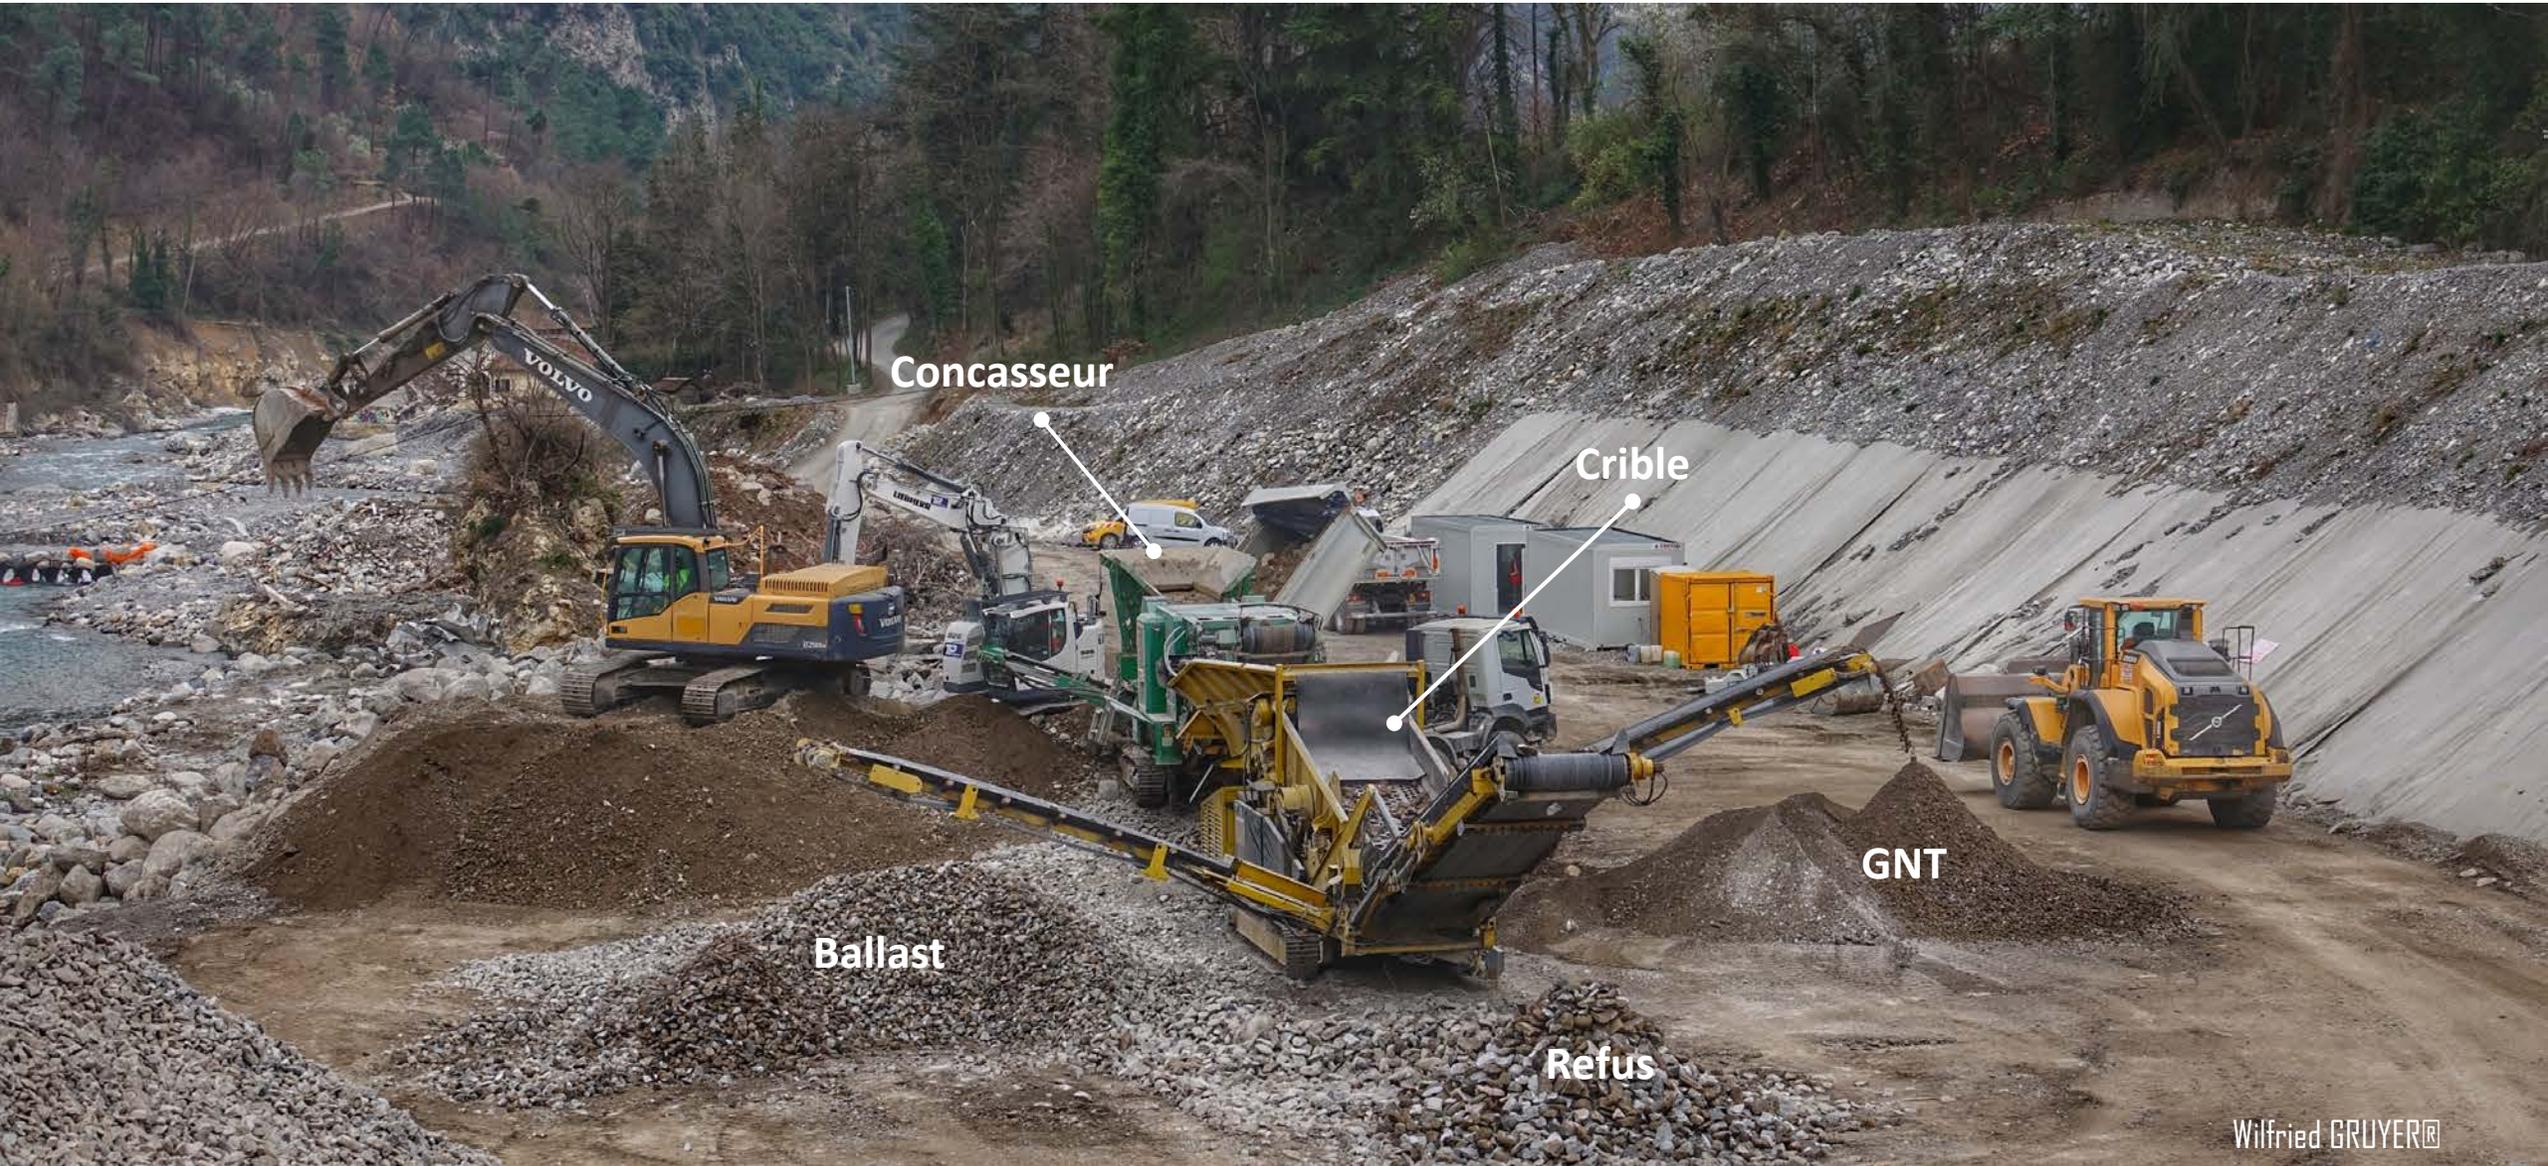
Gestion des matériaux en circuit court

Concasseur

Crible

GNT

Ballast

Refus

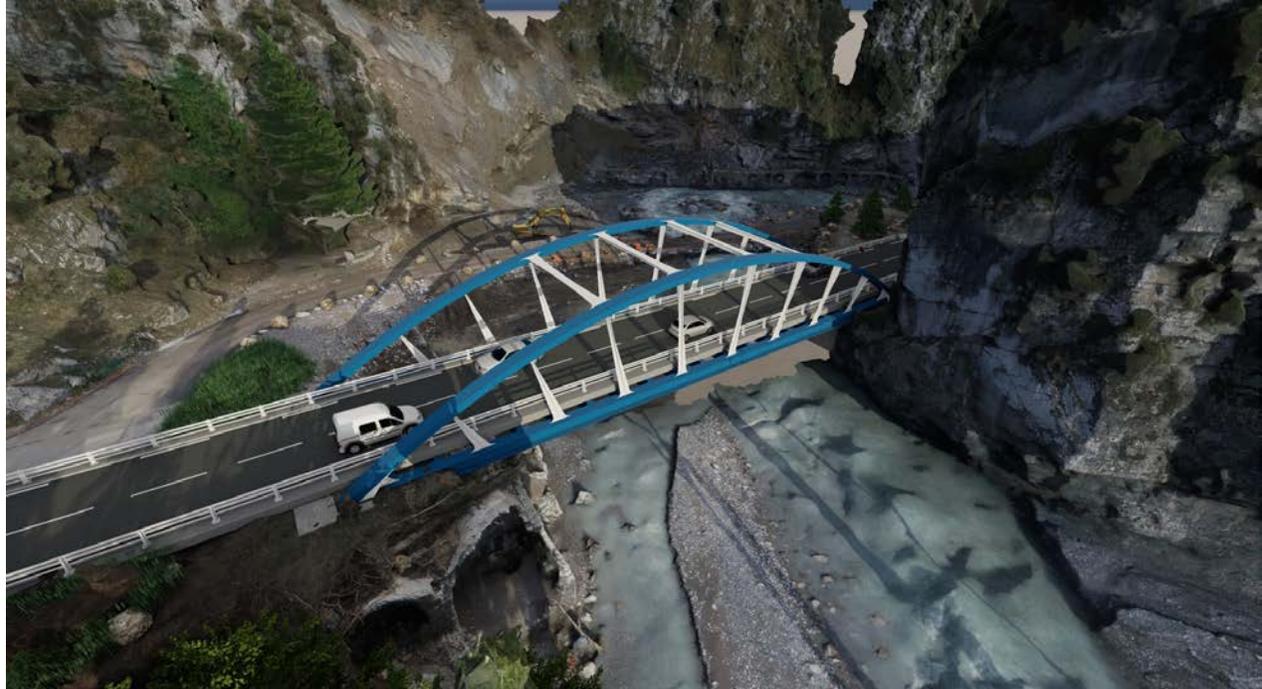
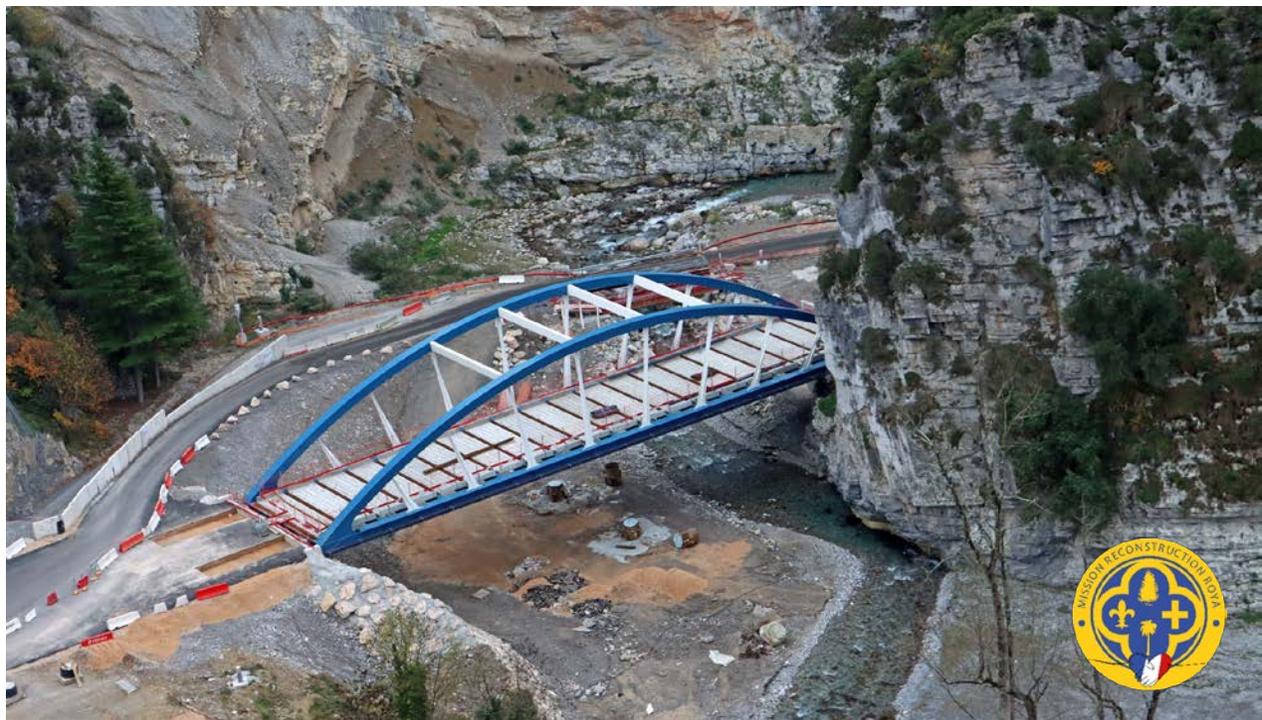
Modélisation 3D
études MRR

Pont du Caïros
en cours de travaux

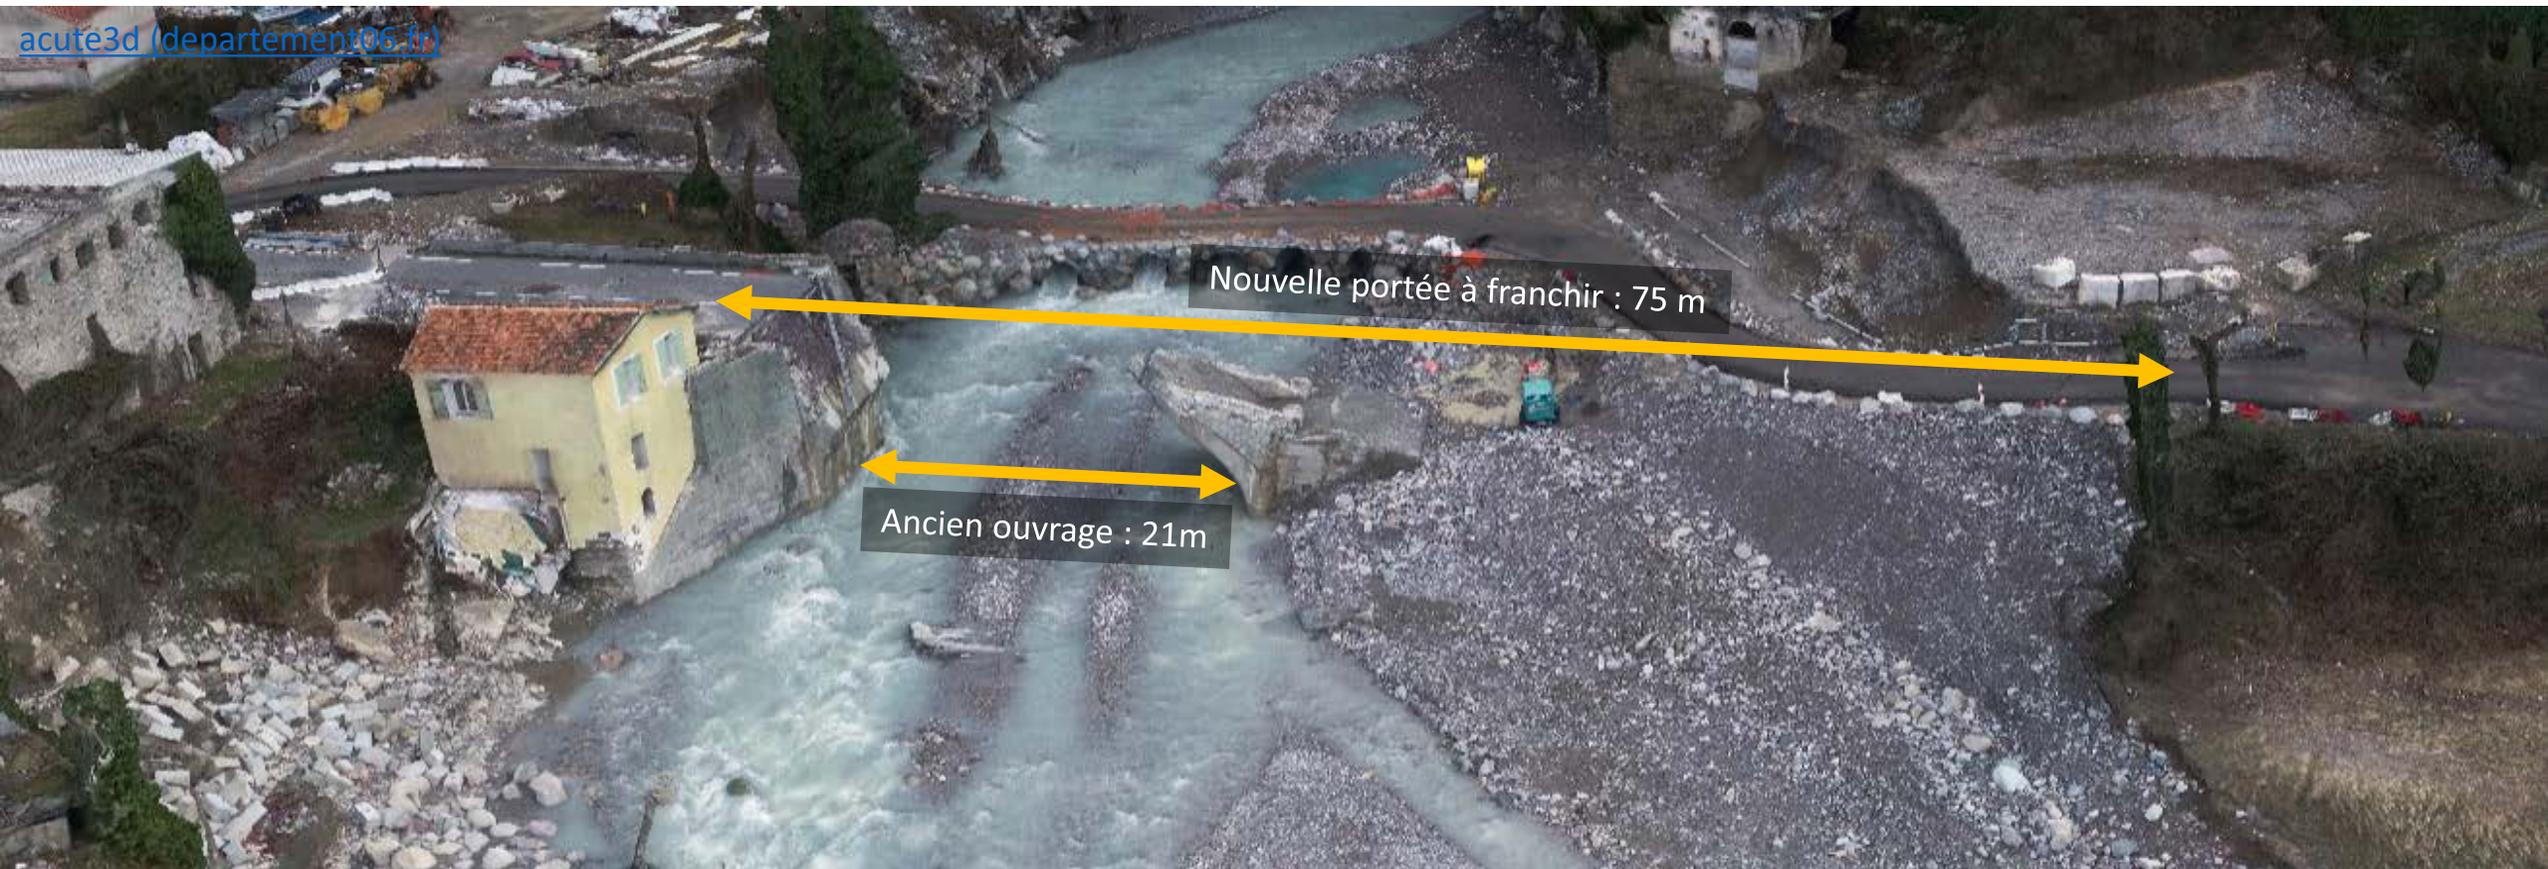
Les ponts du Cairos et d'Ambo

Franchir **sans appui**
définitif en rivière

Appuis au-delà de la ligne des plus hautes eaux

Accessible **convois**
exceptionnels 120 t

2 ouvrages de la **même**
typologie

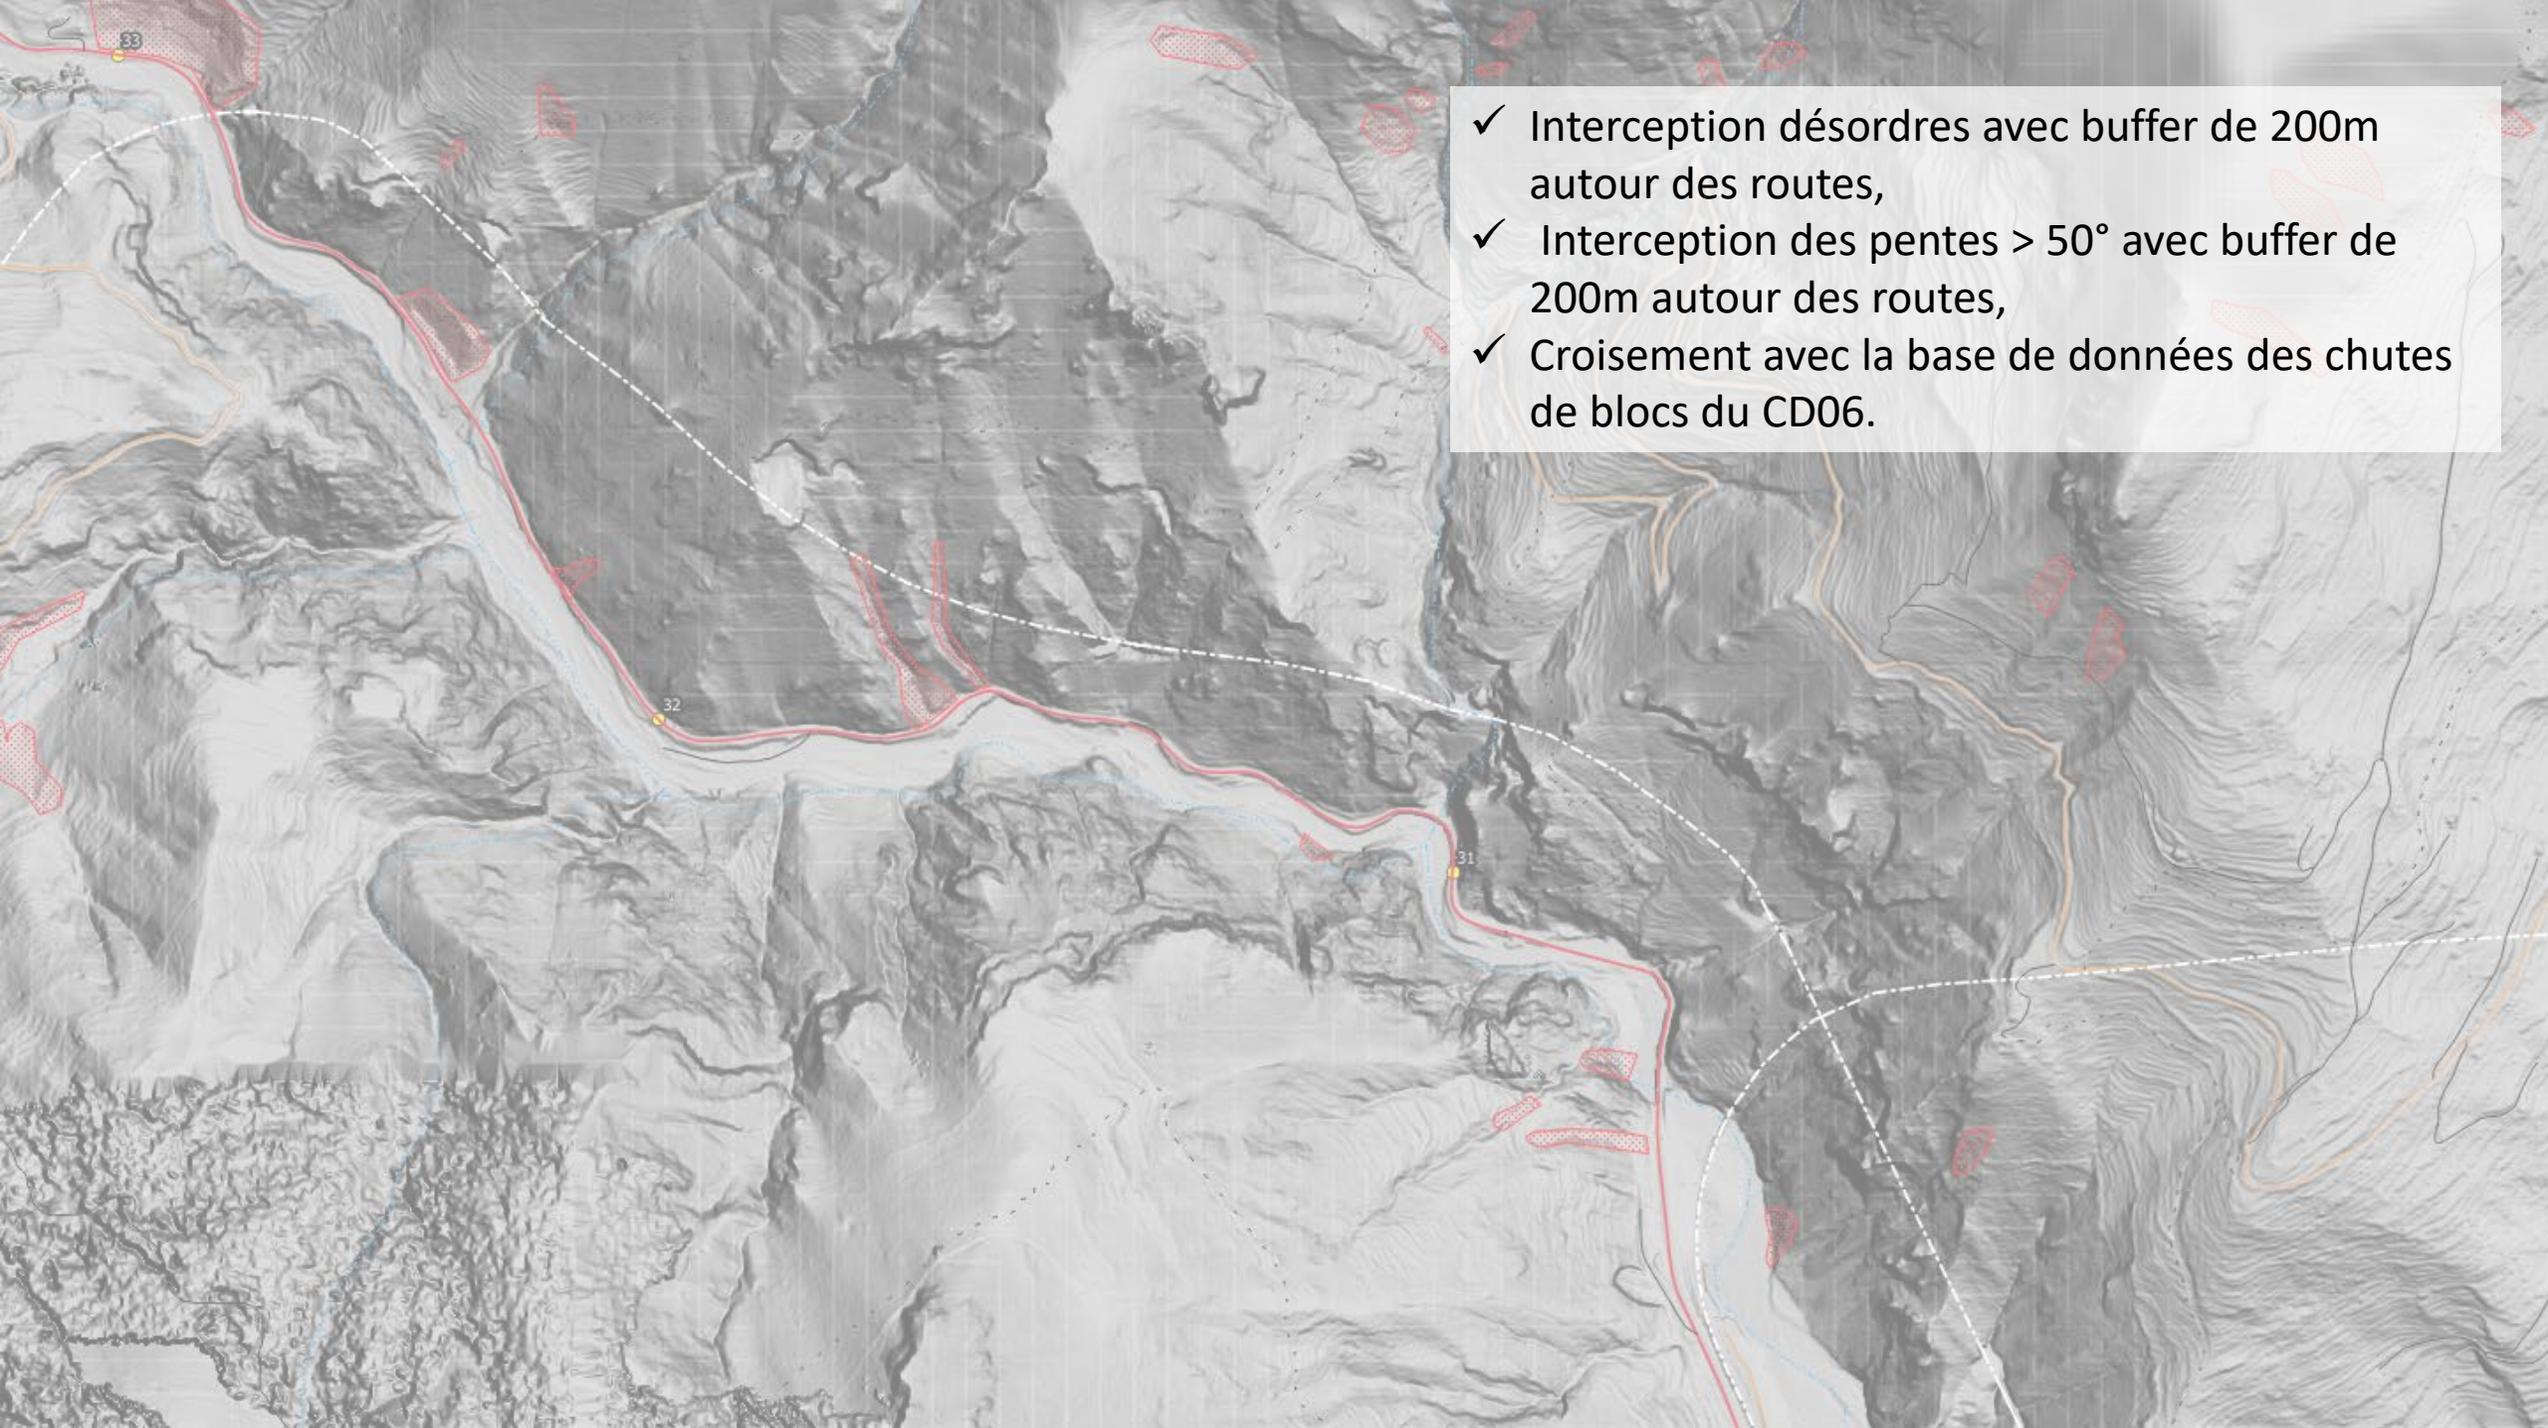
- ✓ Interception désordres avec buffer de 200m autour des routes,
 - ✓ Interception des pentes $> 50^\circ$ avec buffer de 200m autour des routes,
 - ✓ Croisement avec la base de données des chutes de blocs du CD06.

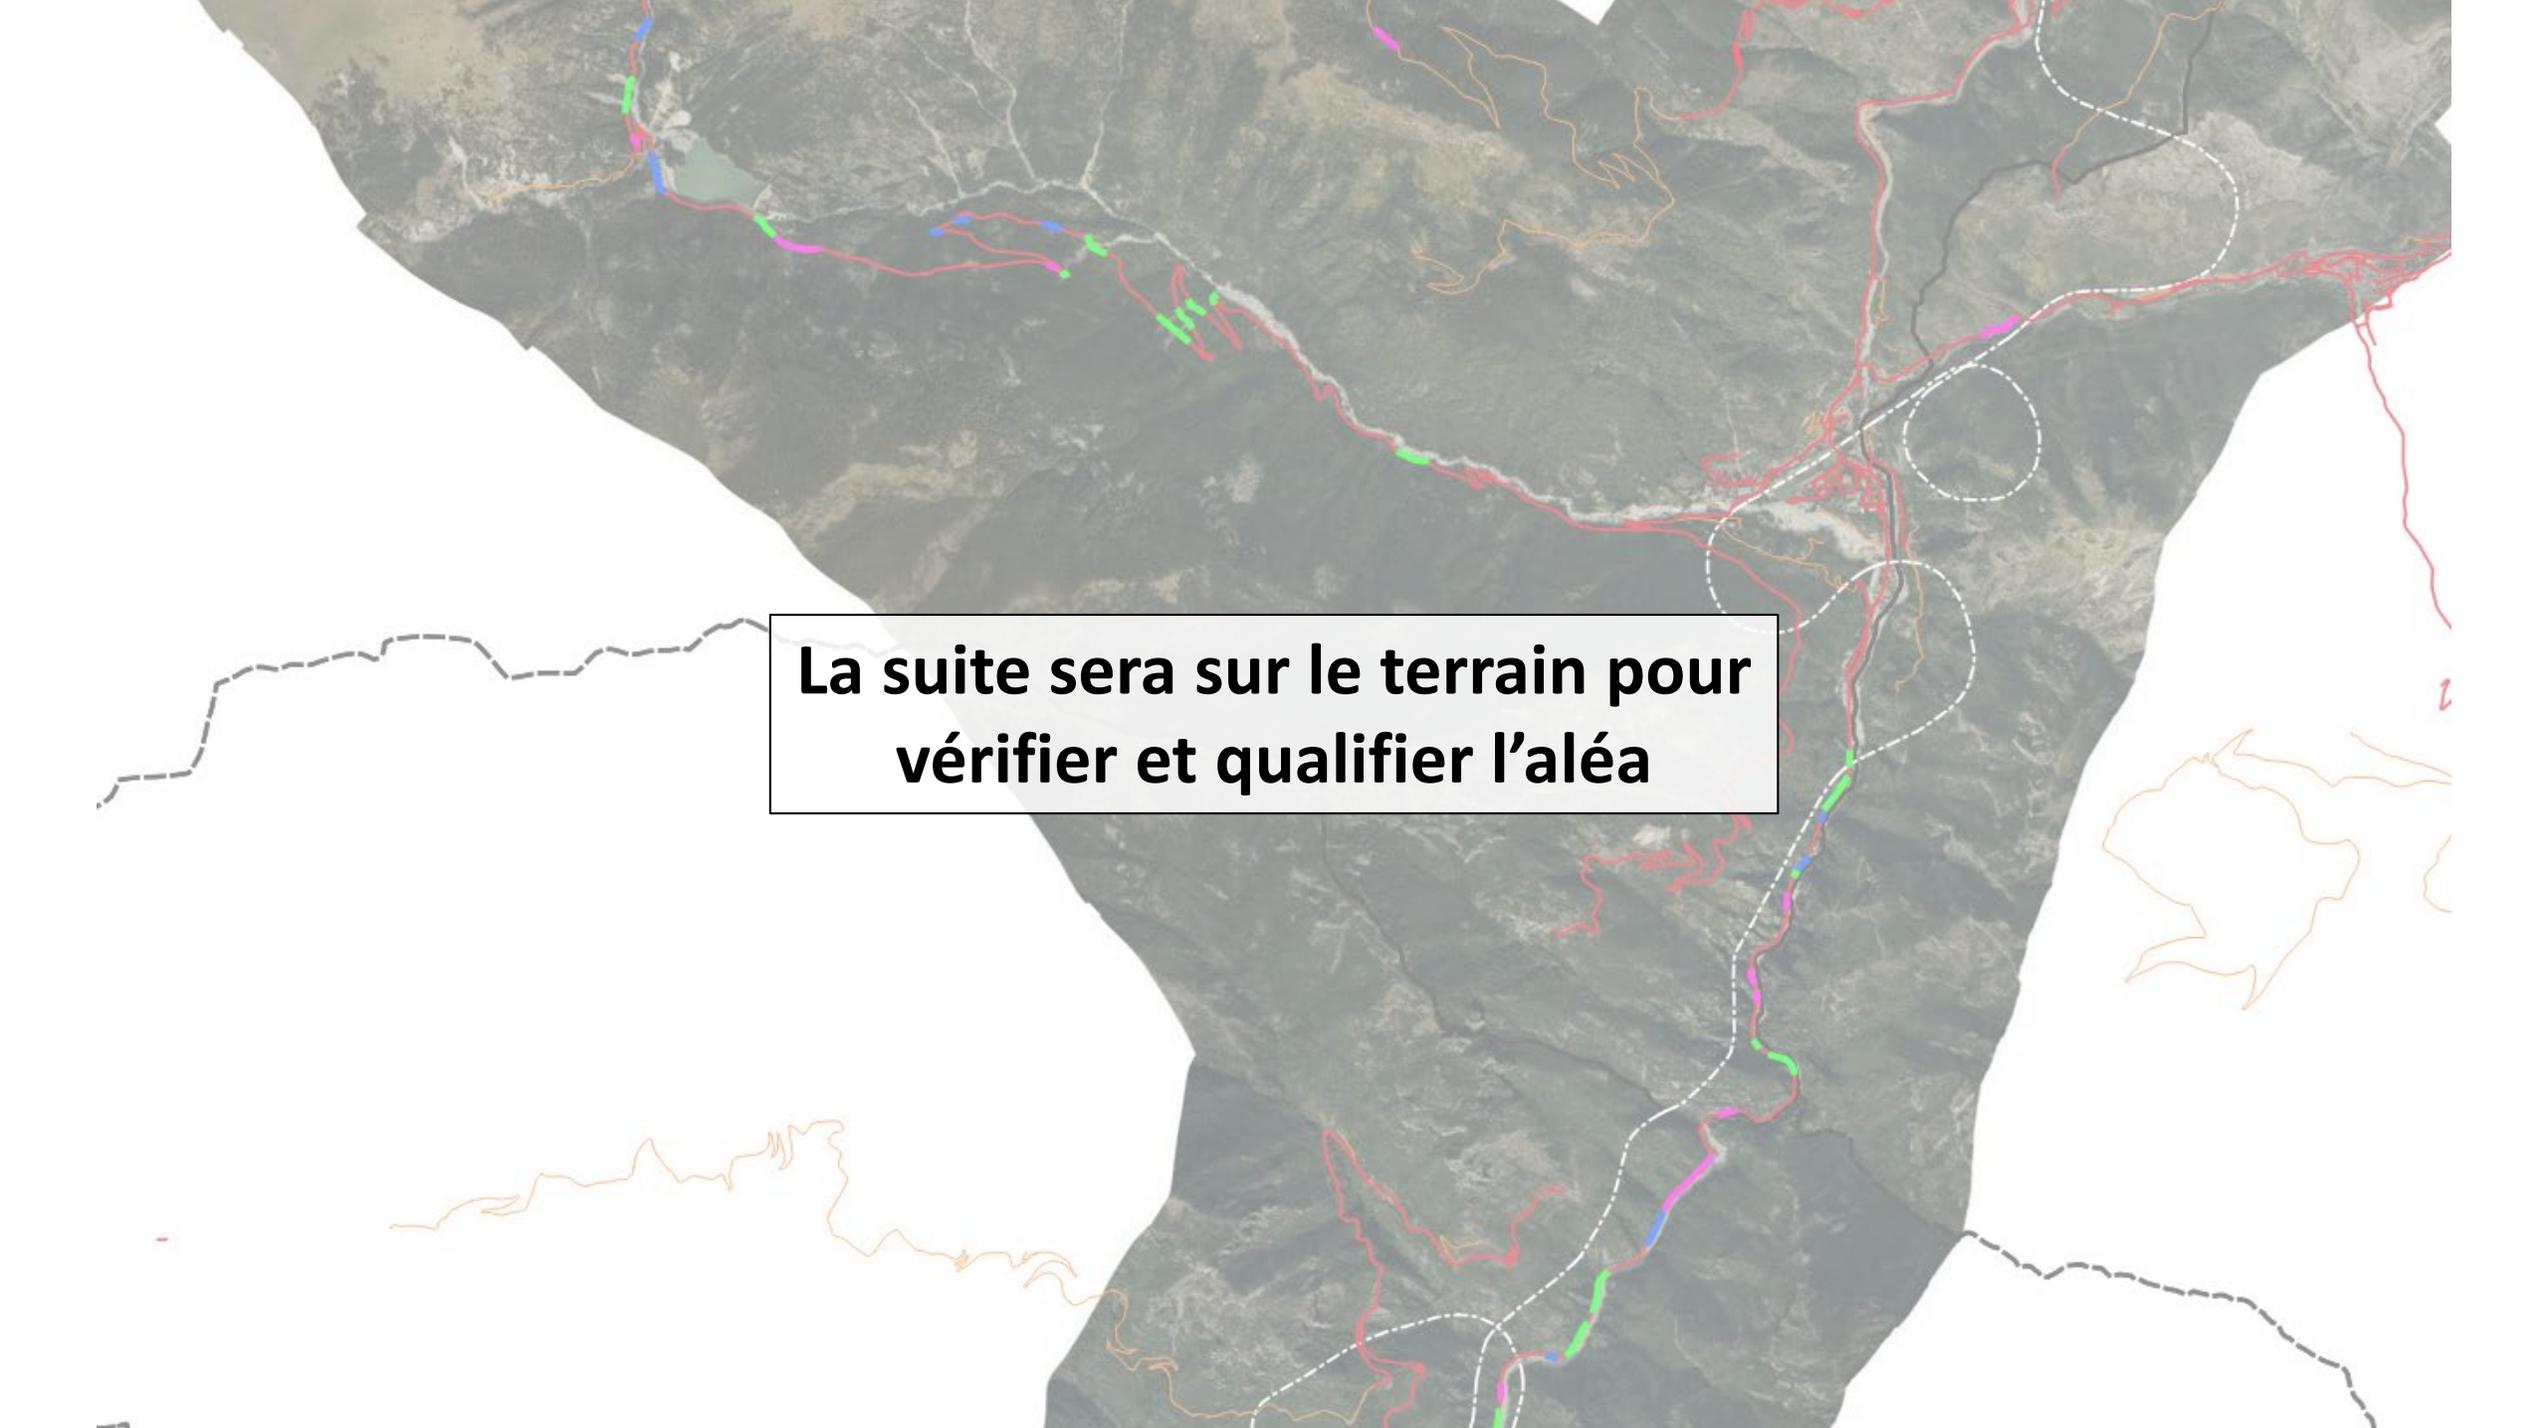
An aerial photograph of a mountainous region with a network of colored lines overlaid. The lines are primarily red, with segments in blue, green, and magenta. A dashed white line follows a path through the terrain. A text box is centered on the map.

**La suite sera sur le terrain pour
vérifier et qualifier l'aléa**

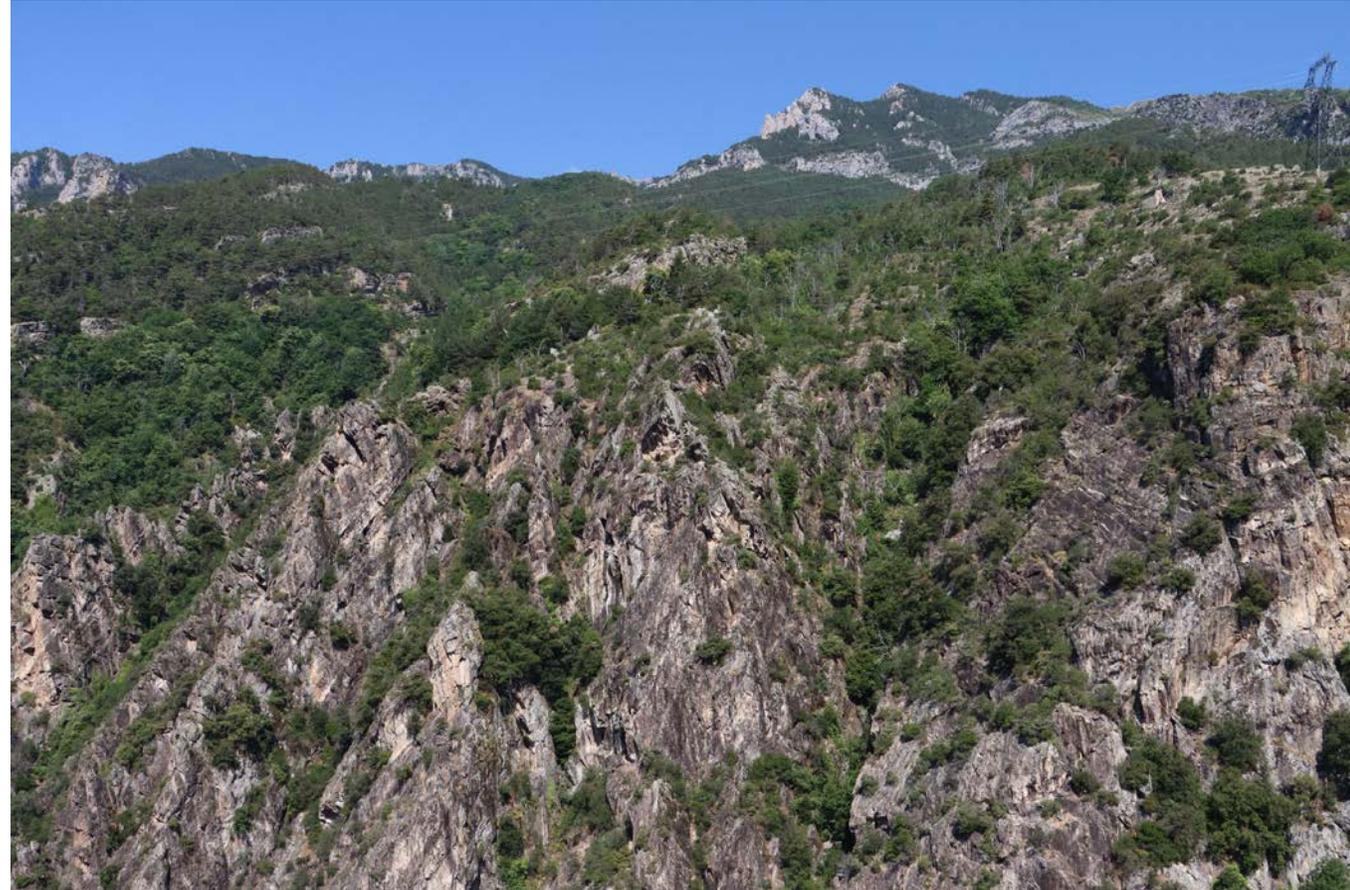
Cas spécifique des gorges de Paganin

Etude sur la base de photos prises en hélicoptère:

- ✓ Définition de zone homogène dans les gorges,
- ✓ Identification des masses par zone,
- ✓ Première approche de l'aléa et du type confortement envisageable,
- ✓ Inspection in-situ pour validation du principe de sécurisation,
- ✓ Phase travaux.
