Reconstruction post-tempête Alex des infrastructures routières Vallée de la Roya

- Avril 2024 -

DÉPARTEMENT
DES ALPES-MARITIMES

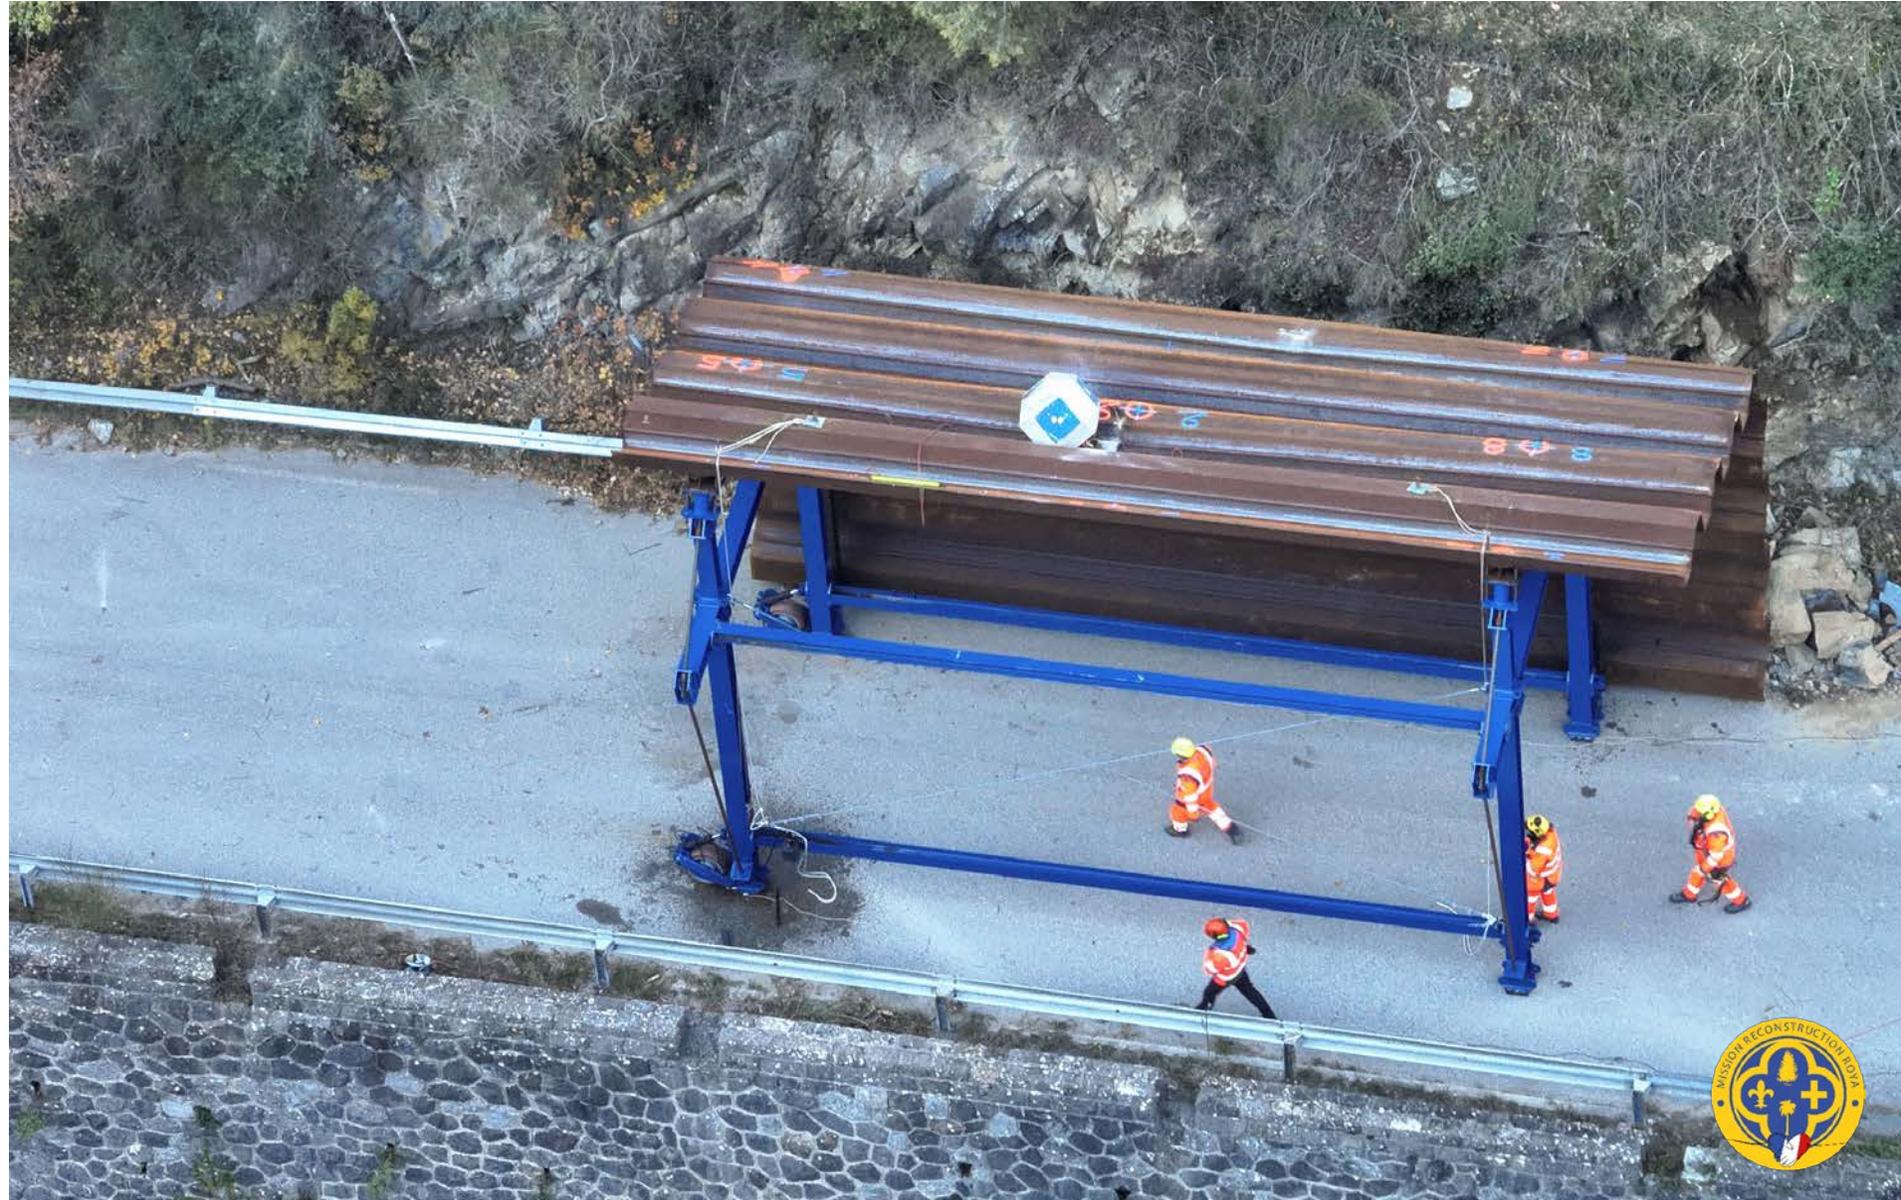
- ✓ Développement en collaboration avec NGE Fondations d'un dispositif de protection mobile et provisoire testé en grandeur réelle dans le cadre d'un essai avec l'UGE.

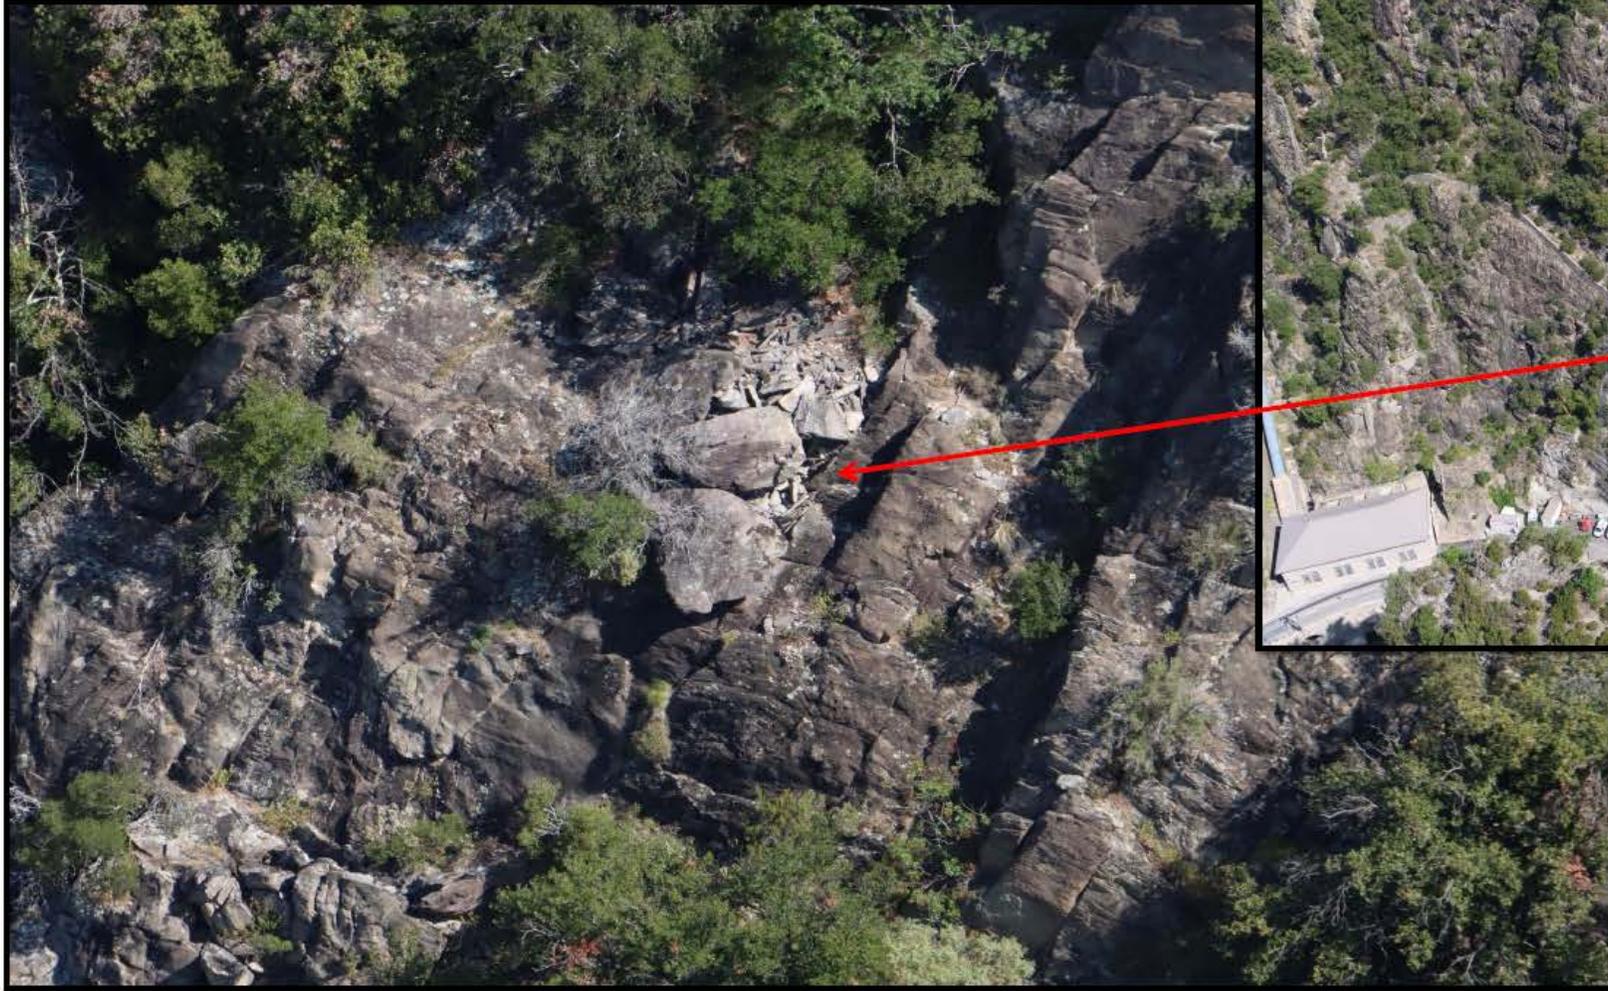
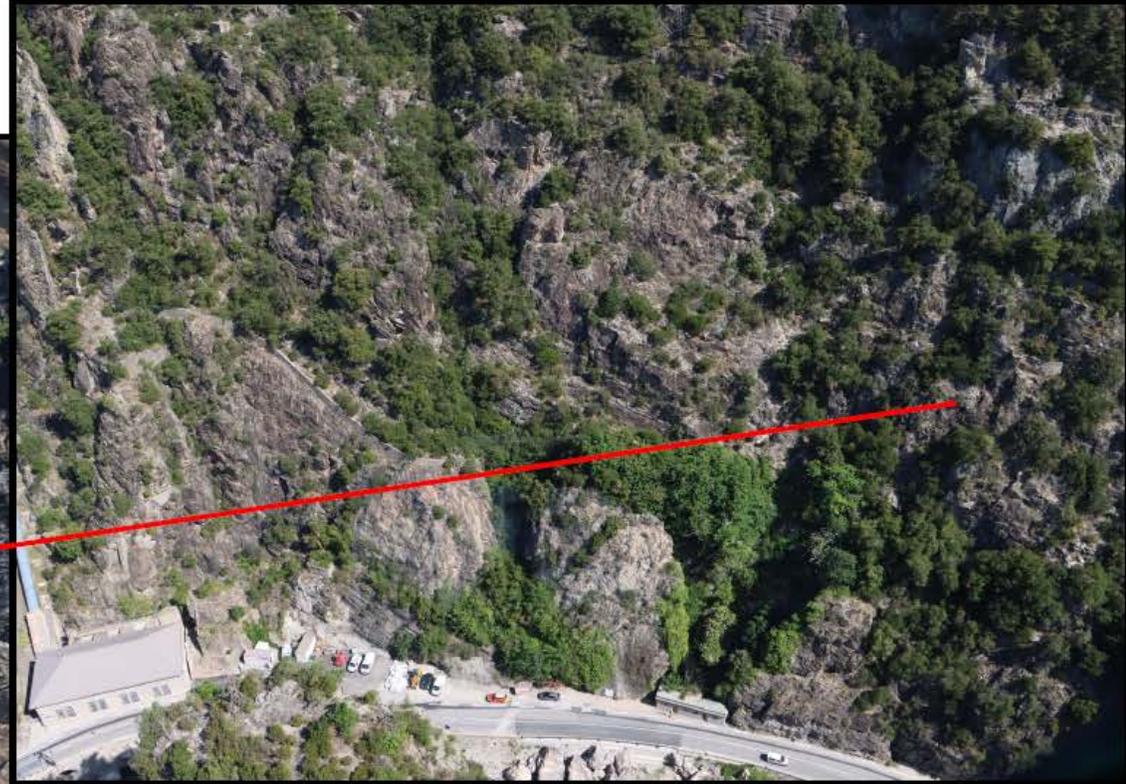
Inventaire aléa rocheux - Gorges de Paganin

Zone 9
Secteur
Brèche
Aléa
Traitement envisagé

Masse = C
Secteur entrée Tunnel Paganin
38
Elevé
A contrôler mais possible emmaillotage

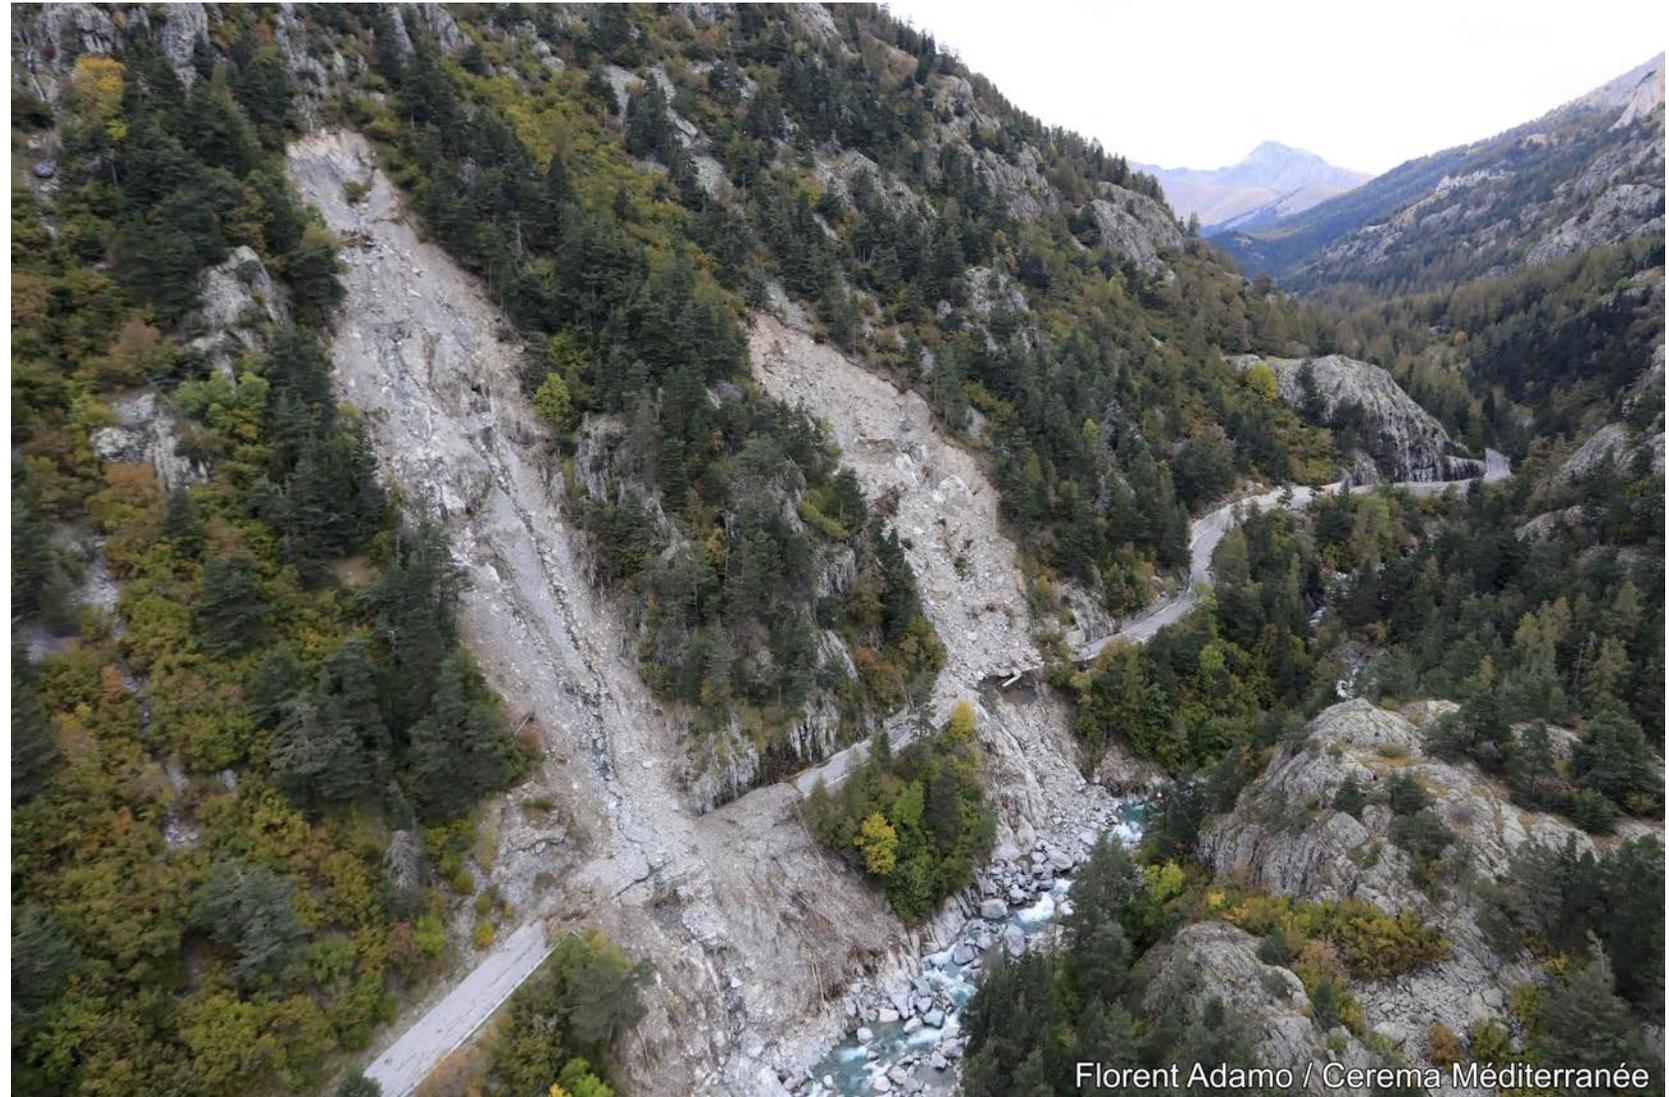
UNE DES PROBLÉMATIQUE SUR LA RD91

- **2 glissements de terrain** de grande ampleur,
- Une portion de route complètement détruite sur 50m,
- Un aléa chute de blocs **très élevé**

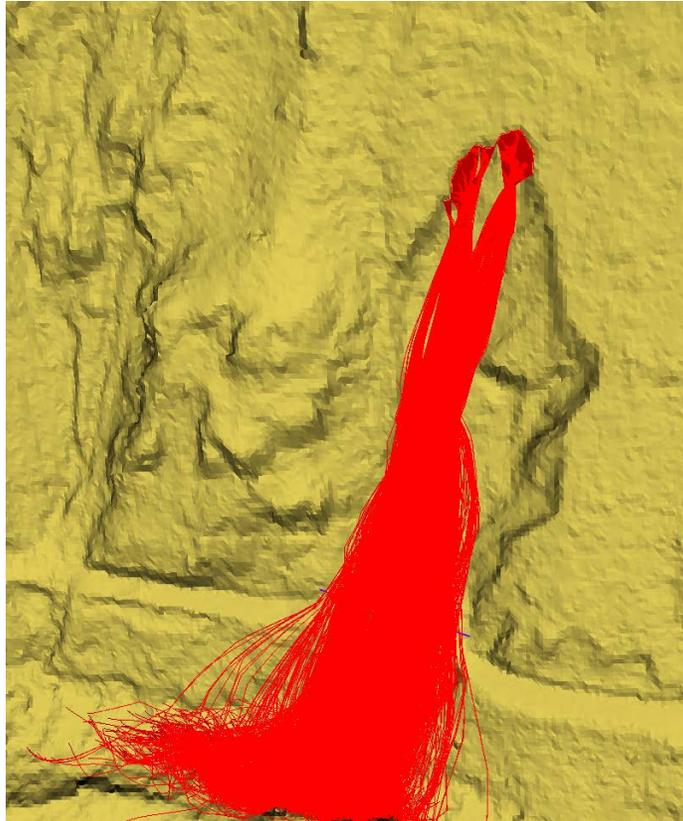
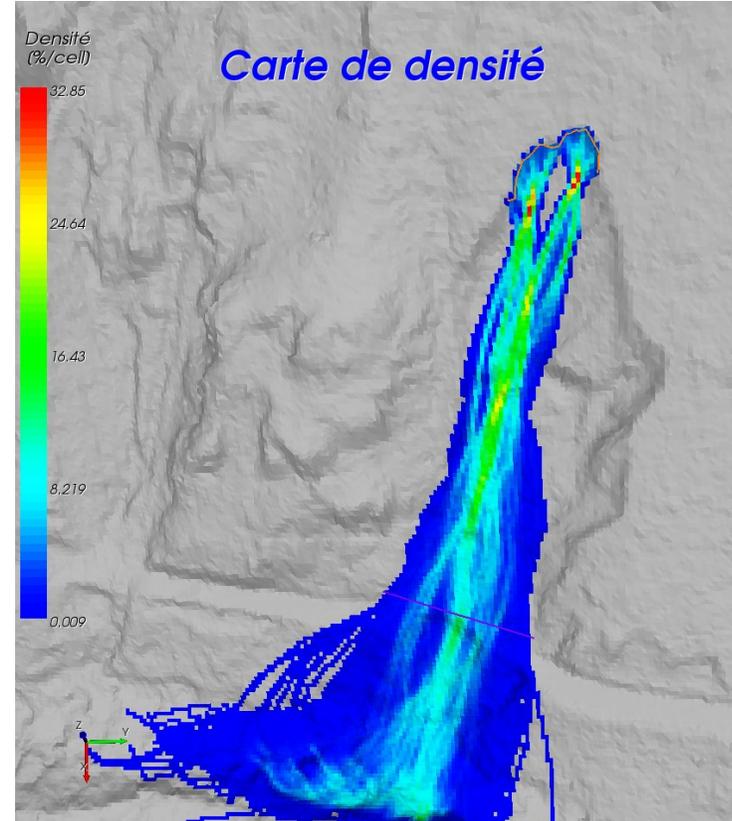
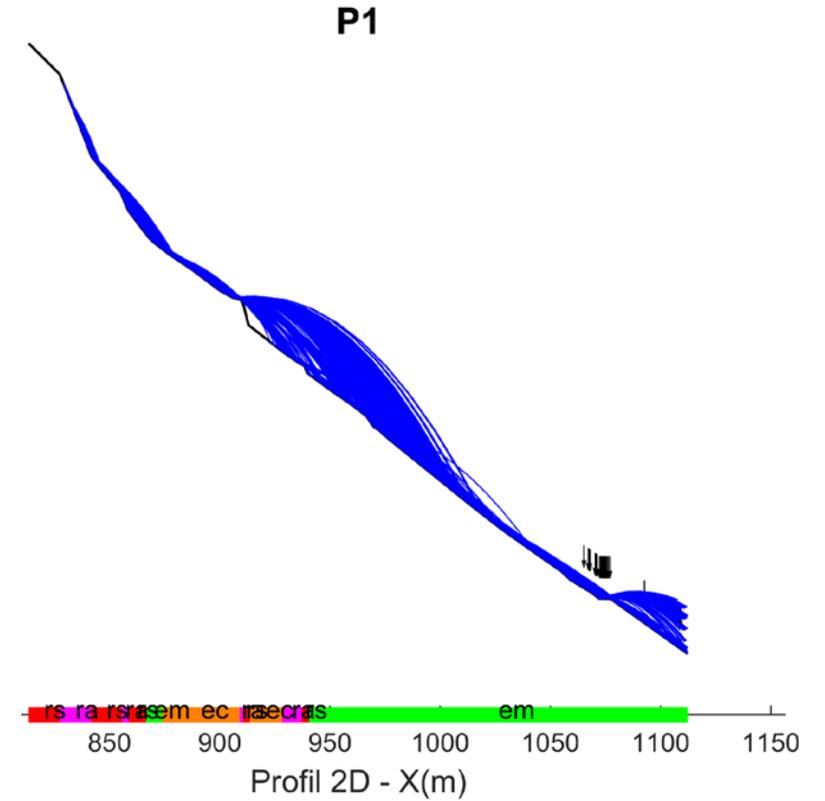
1- Étude et dimensionnement

Modélisations trajectographiques 3D
à partir du MNT 1m de l'IGN post-Alex

Modélisations trajectographiques 2D

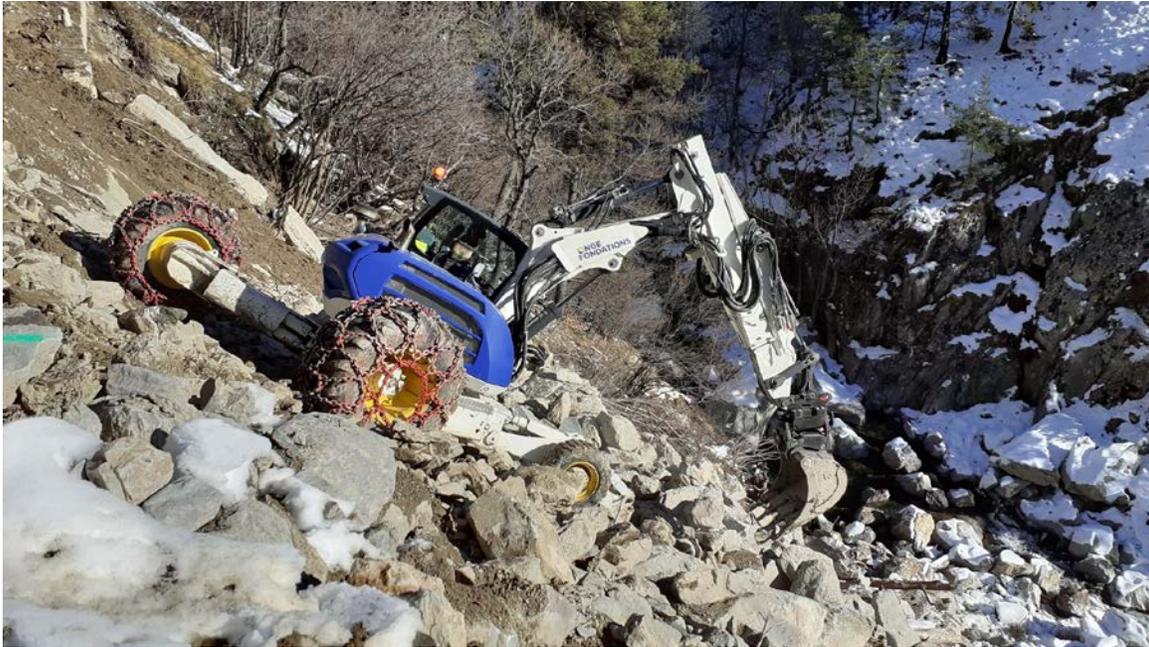
Minages et purge du glissement à la pelle araignée

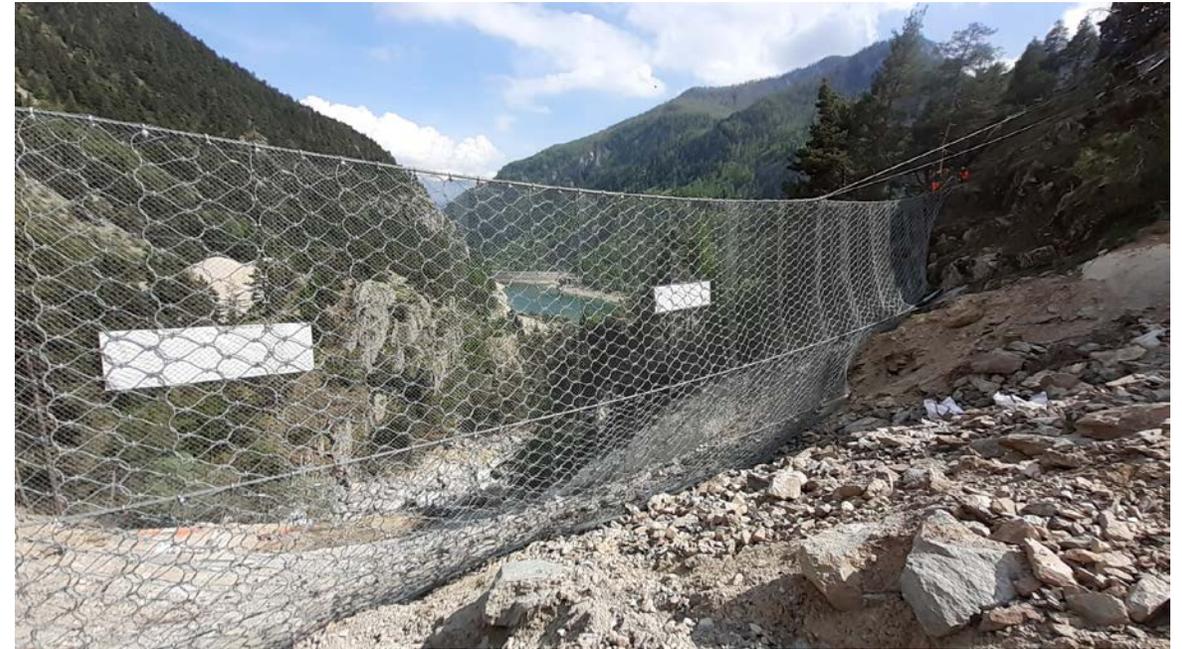
Mise en œuvre d'un écran souple pare-blocs provisoire de 5000 kJ

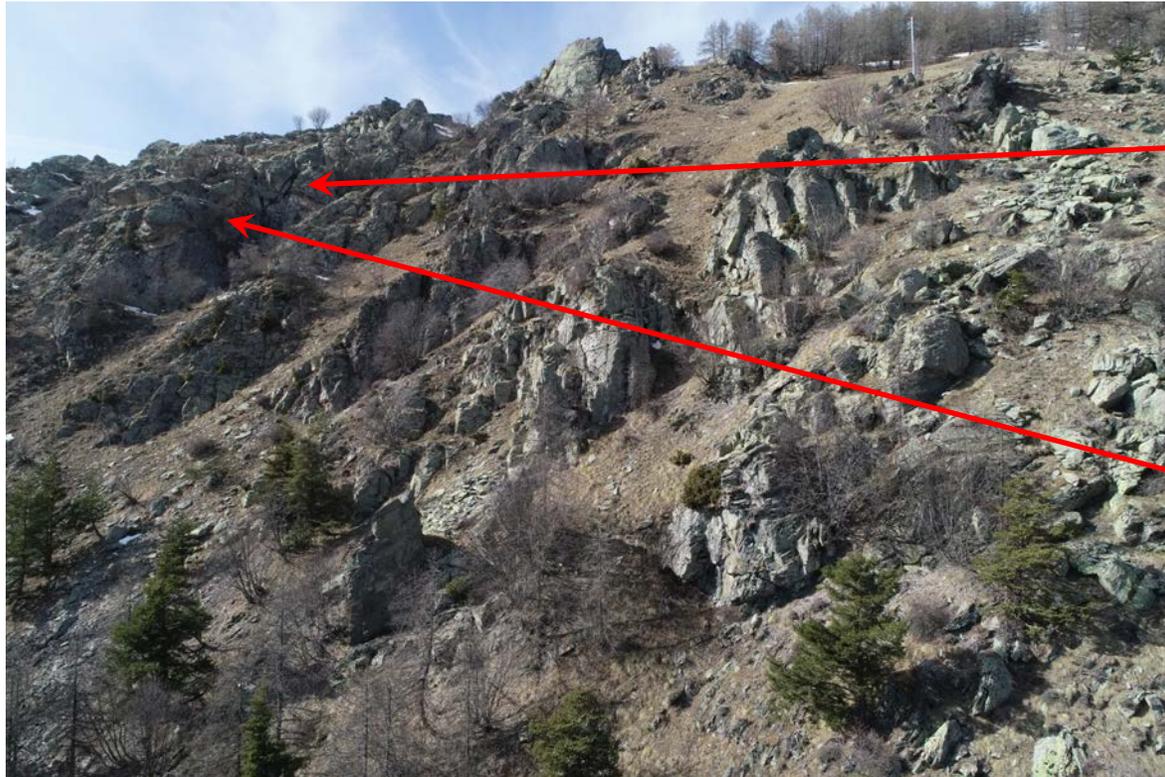
Inspection en amont de l'ouvrage par drone

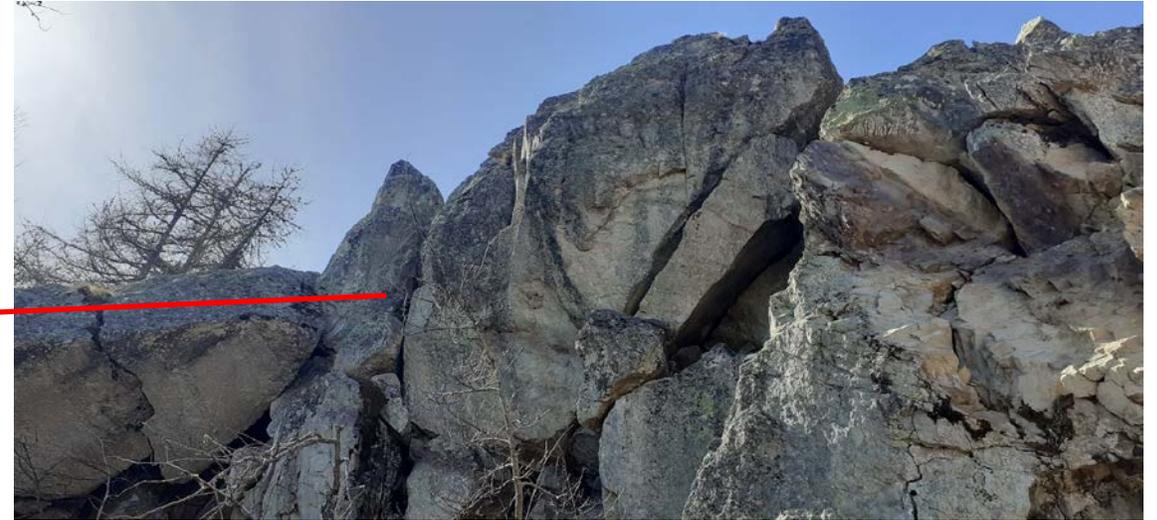
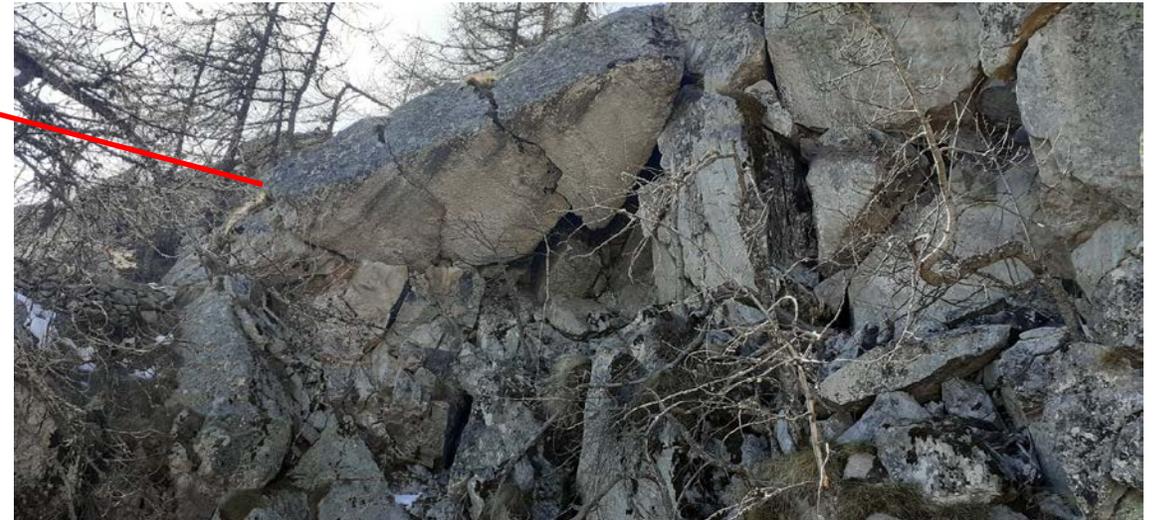
Inspection in-situ des éléments à traiter
