# RD117 – PR8 à 8+300

## Eboulement aux rochers Tafeunet

Commune de Fontaine le Puits

Conseil Général de la Savoie - RD117, PR 8+100 - Fontaine le Puits  
Eboulement du 27/02/2015  
Rapport SAGE - RP 6647

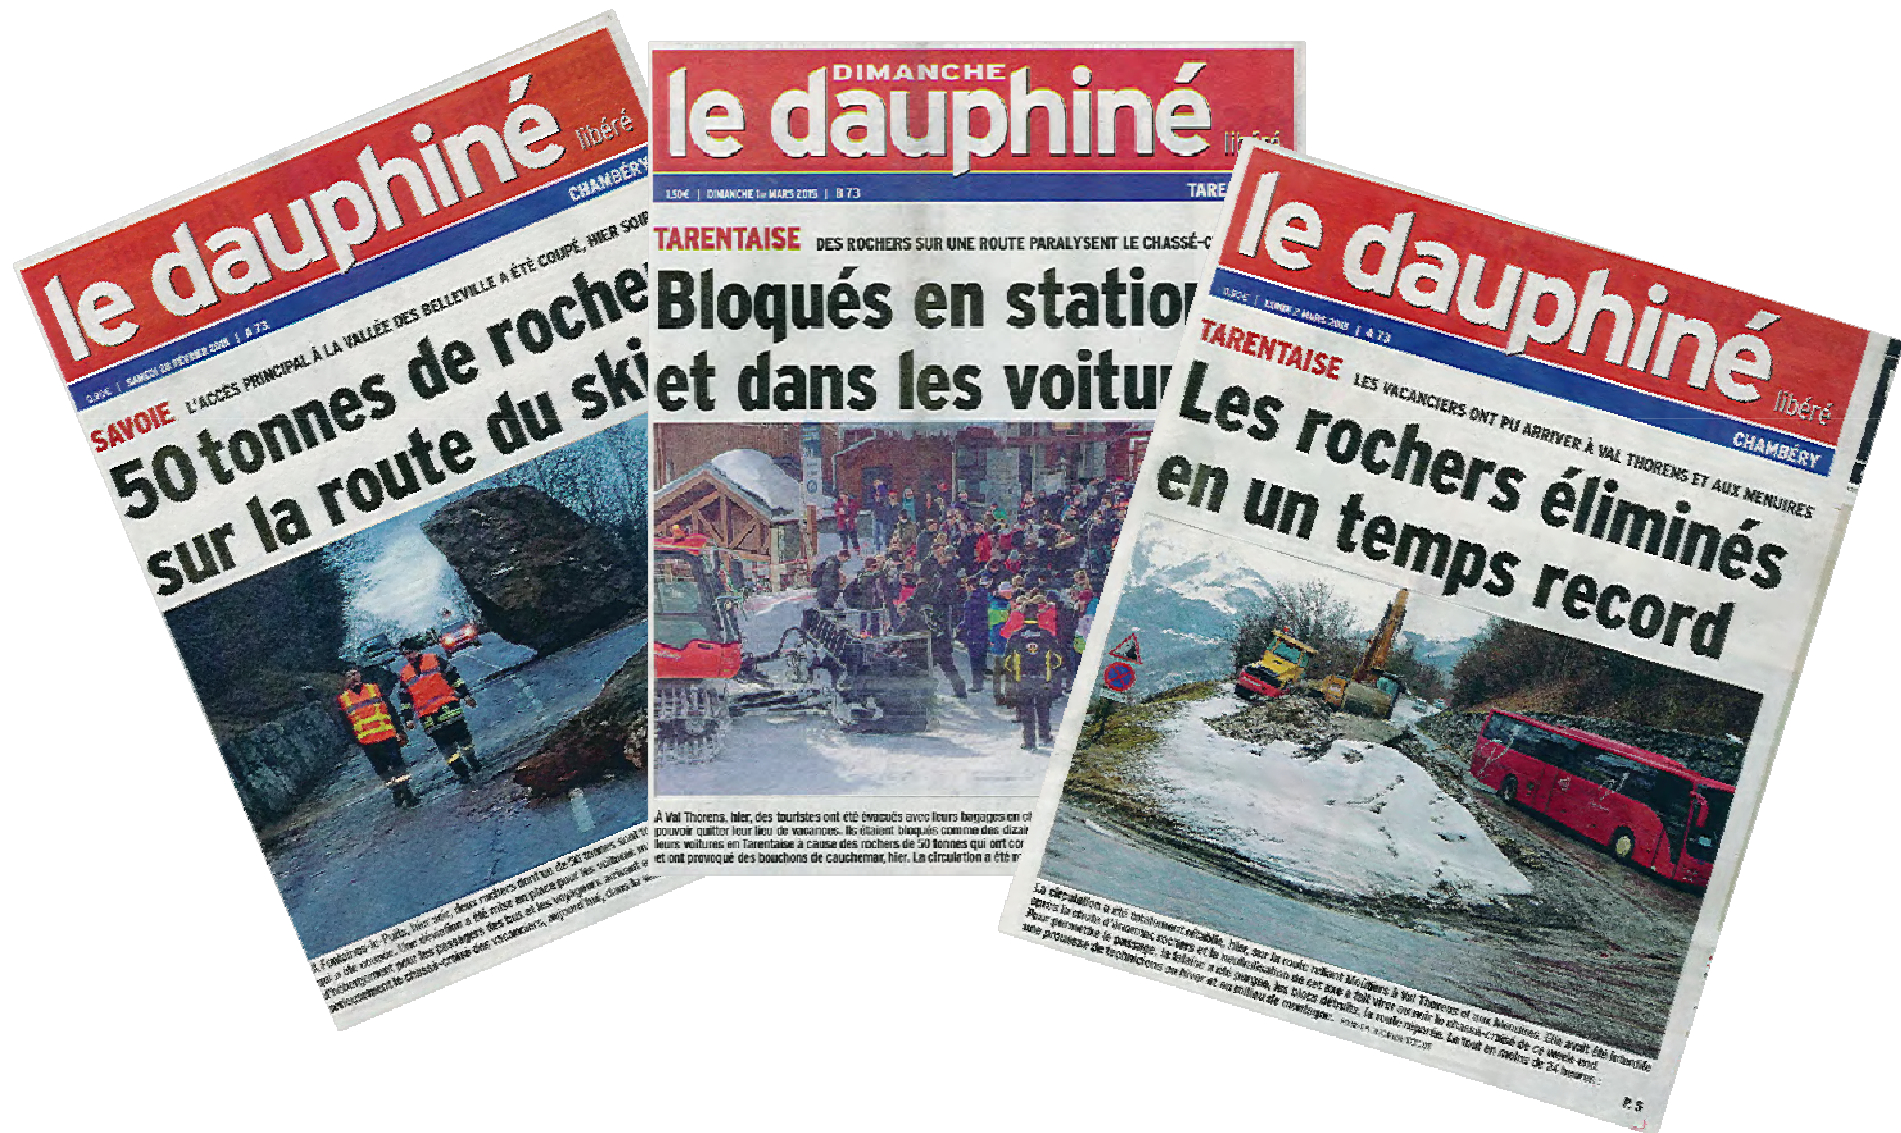
- éboulement de 200 m<sup>3</sup> issu des rochers Tafeunet,
- environ 200m en amont de la RD117 (*zone étudiée en 2010 par SAGE RP2270, puis sécurisée par écrans classe 6 + grillages pendus*).
- blocs ayant poinçonné la RD117 en amont de la jonction avec la RD114, cratère de 1m50 de profondeur et 2/3 de la chaussée, puis arrêtés sur le lacet inférieur au-dessus de l'aire de Champ Mouton. Volume unitaire max : 60 m<sup>3</sup>

- Purges manuelles du pied de la cicatrice et du couloir de propagation + 3 blocs de 1,6 m<sup>3</sup> arrêtés au-dessus des écrans
- Écrans pare-blocs couchés sur 4 travées : à purger et à réparer
- Grillages pendus à purger et à réparer : 20 à 30 m<sup>3</sup>
- Route endommagée mais pas de mur de confortement à cet endroit

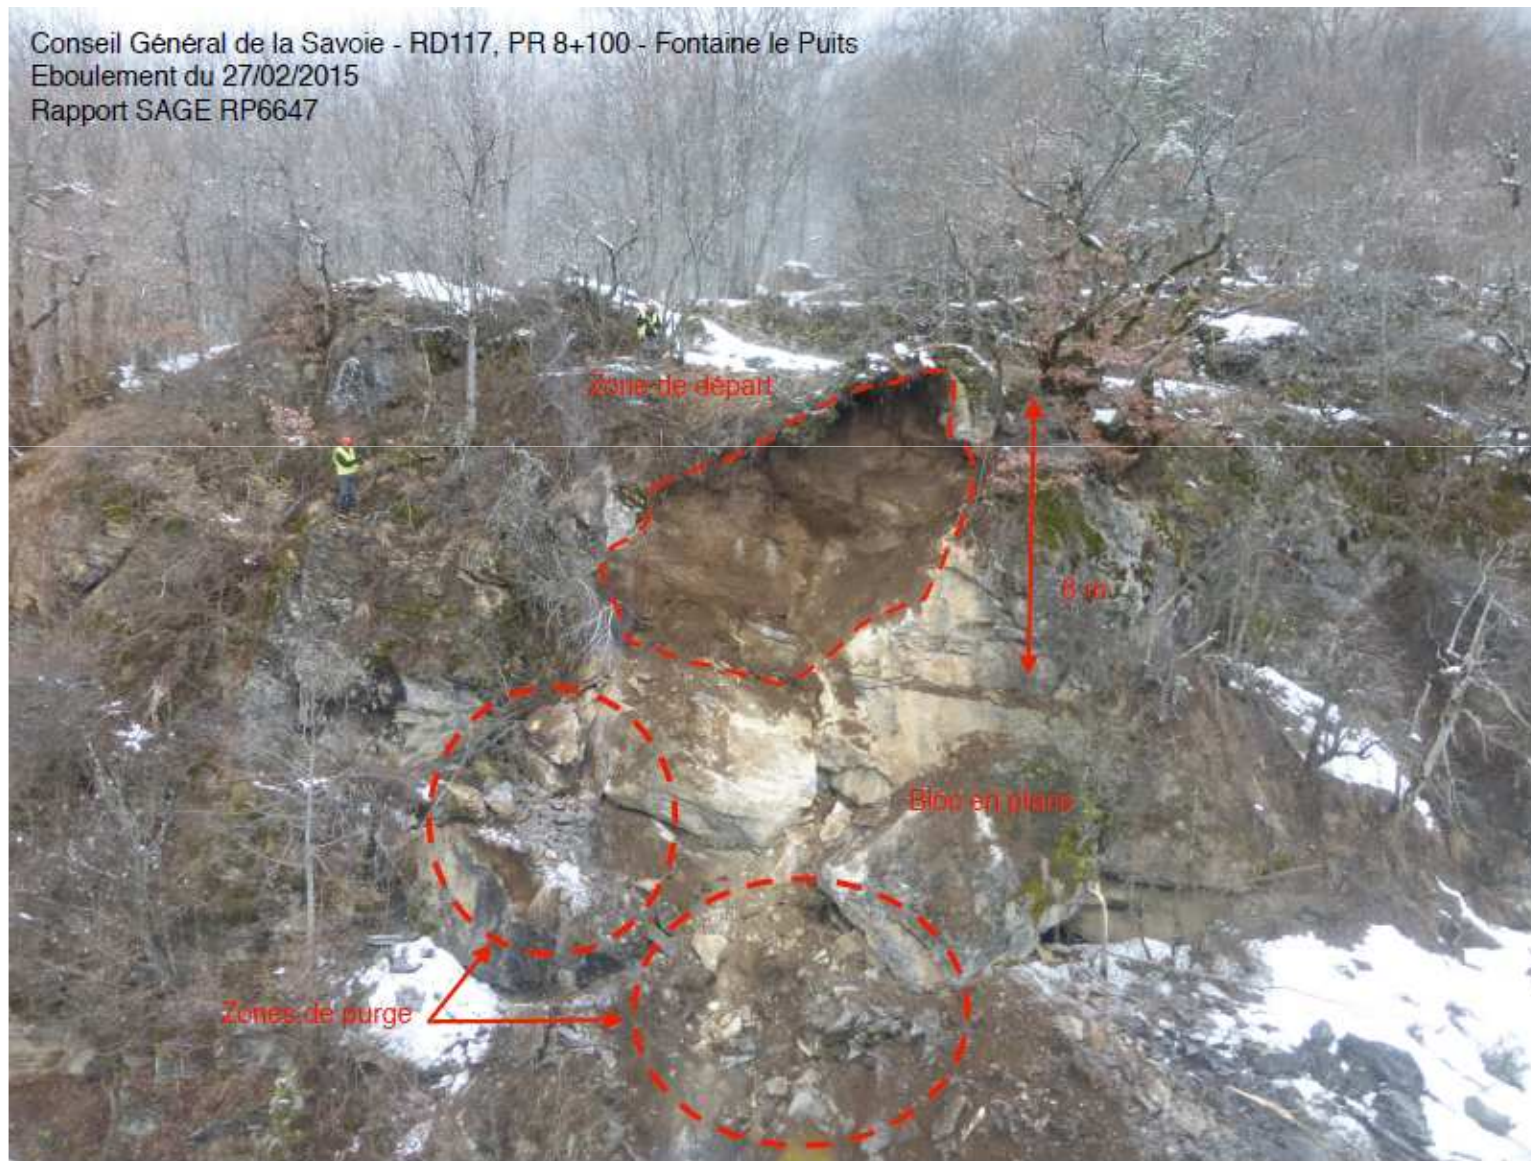
Niche d'arrachement :  
2 blocs de 30 m<sup>3</sup> au pied  
de la cicatrice, déjà en  
place en 2003  
+ de nombreux blocs à  
purger en pied.

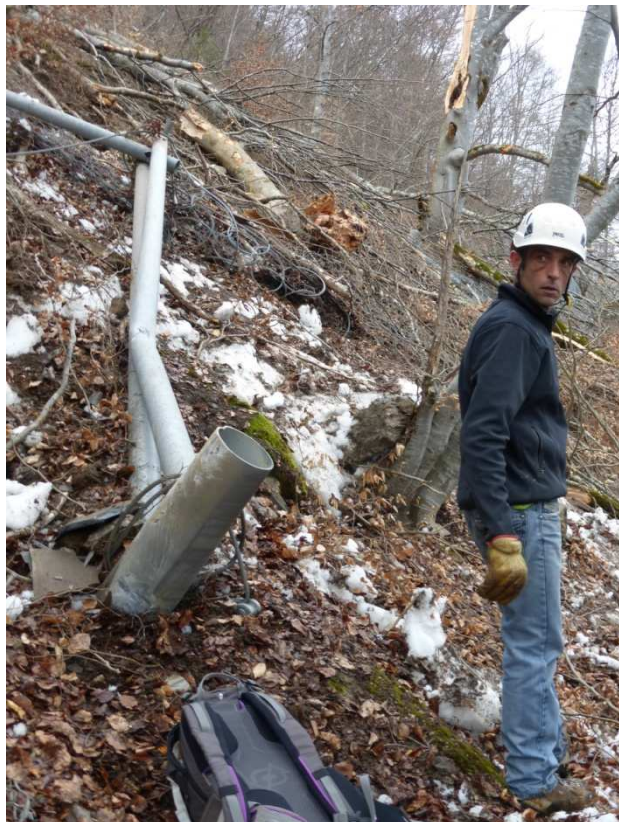
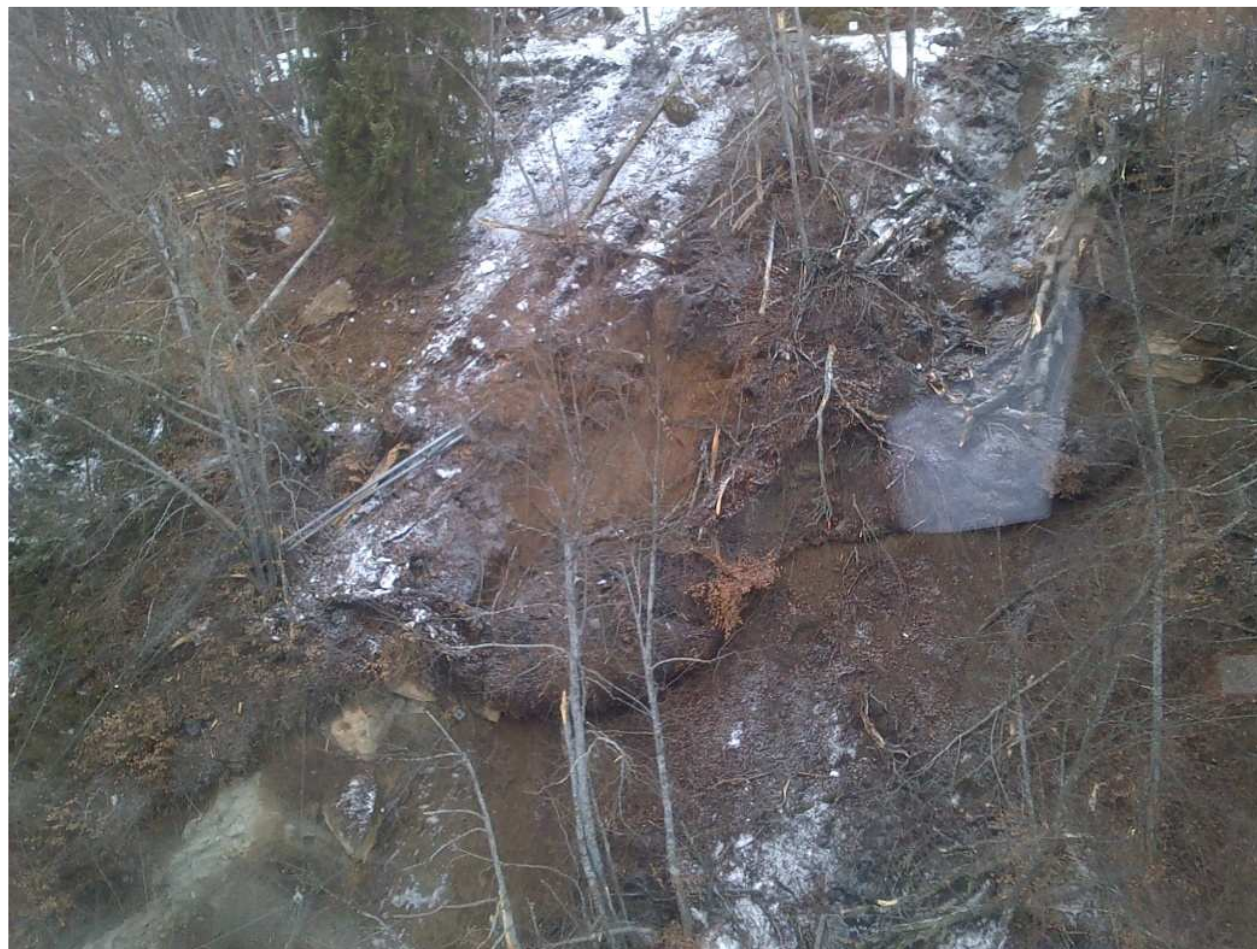
Plusieurs travées d'écrans couchés + grillage arrachés

- CITEM : pétardage de blocs, nettoyage à la pelle araignée, réparation des écrans (4 poteaux, 6 ancrages, 4 travées de filet ASM), des grillages (4 ancrages + xx m2 de grillage à remplacer).
- BOTTO : reprise correcte de la chaussée + mur de confortement aval

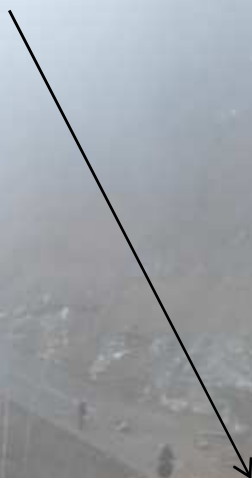
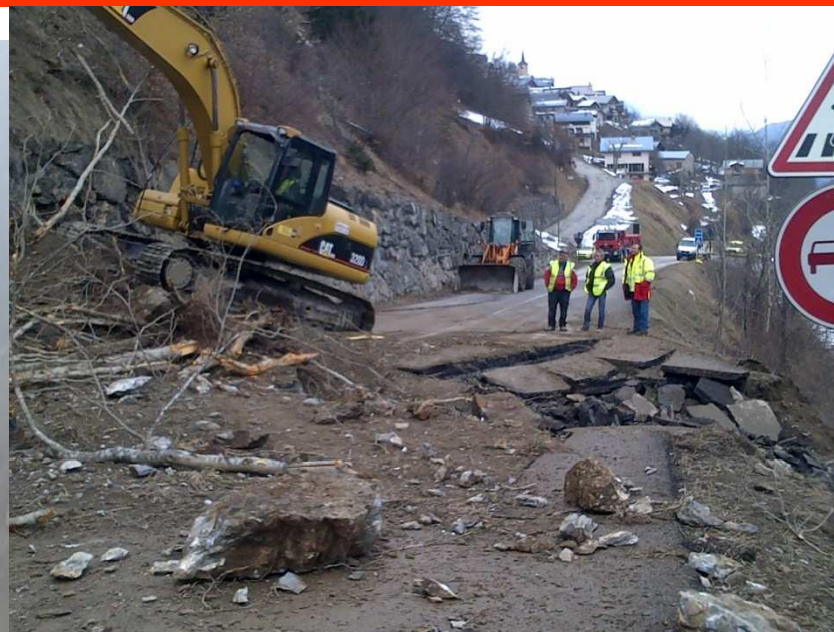
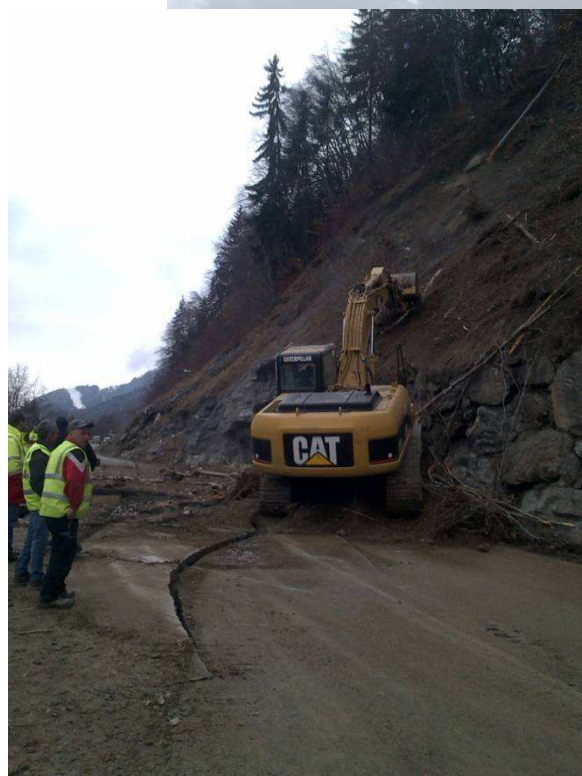
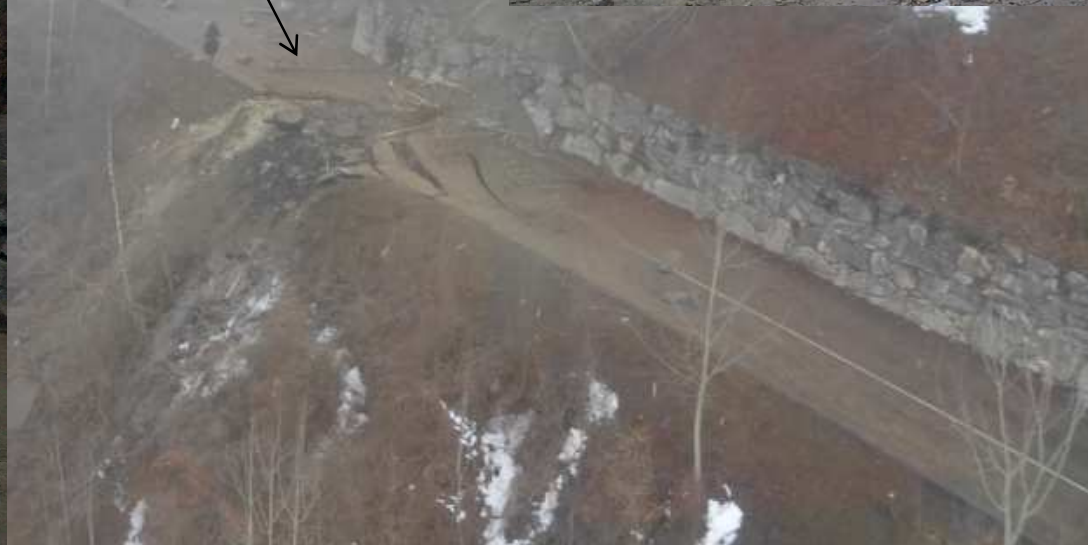
Cratère de 1m50 de profondeur sur 2/3 de la largeur sur le lacet supérieur, fissures nettes de la structure de chaussée

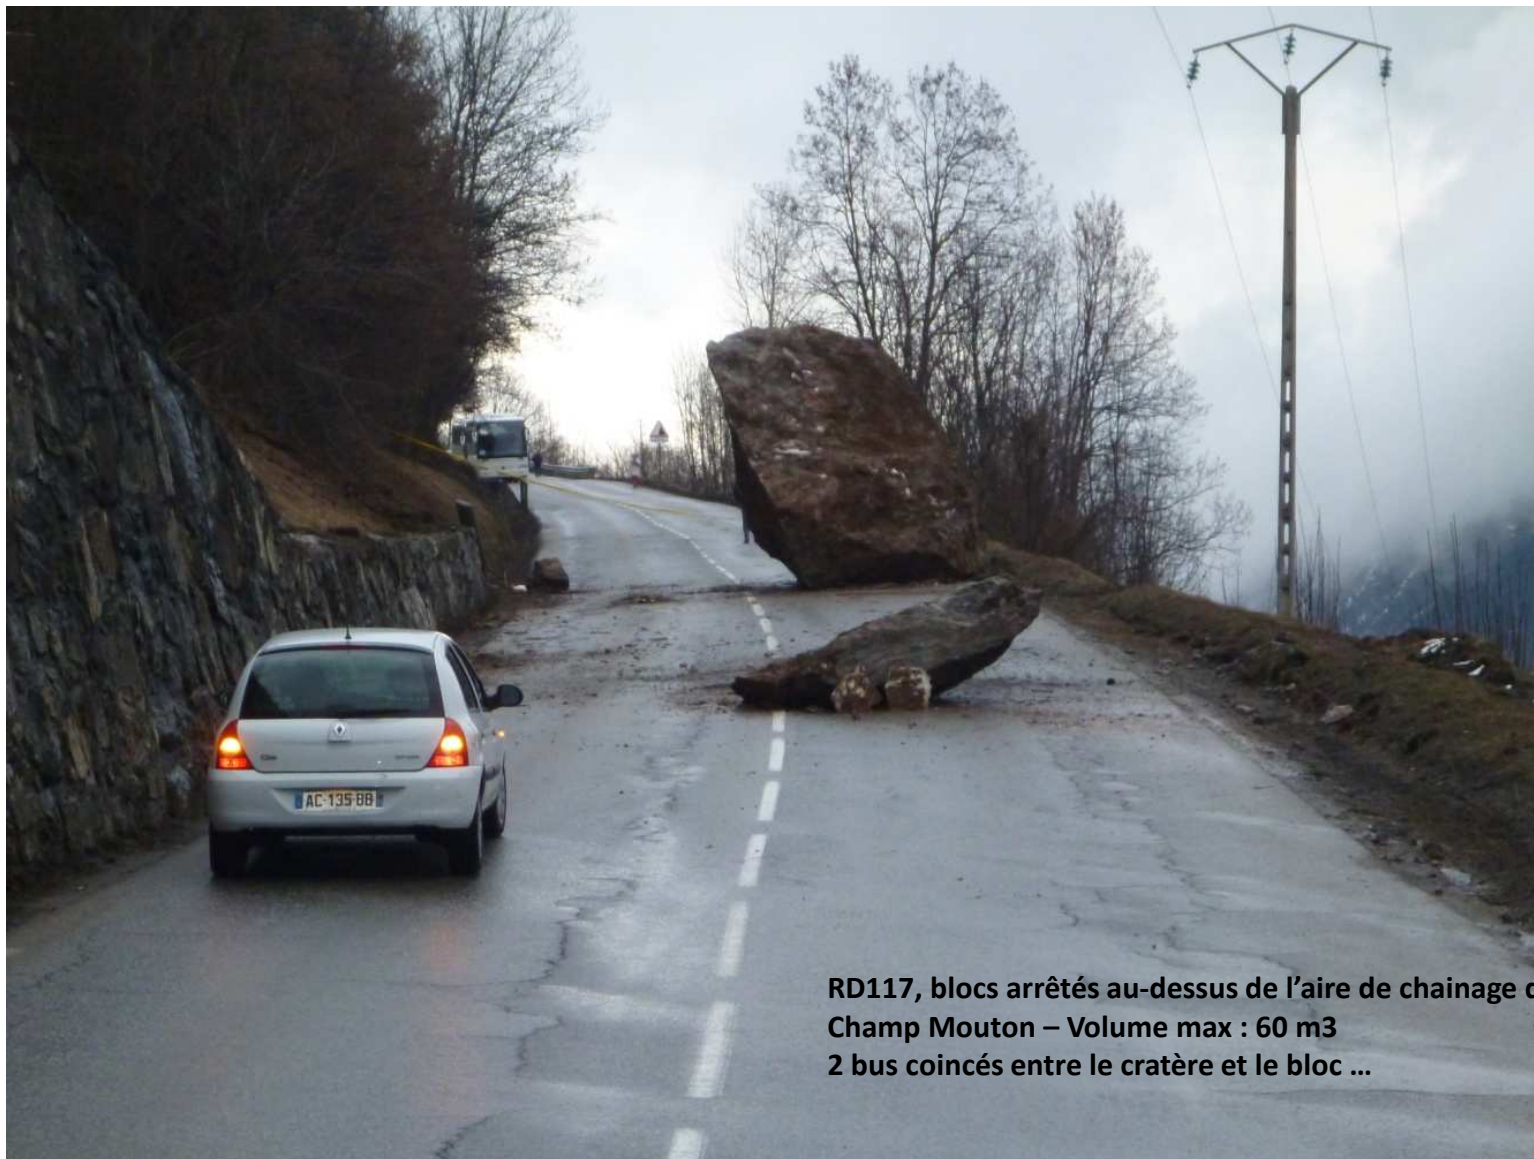
RD117, blocs arrêtés au-dessus de l'aire de chainage de  
Champ Mouton – Volume max : 60 m<sup>3</sup>  
2 bus coincés entre le cratère et le bloc ...

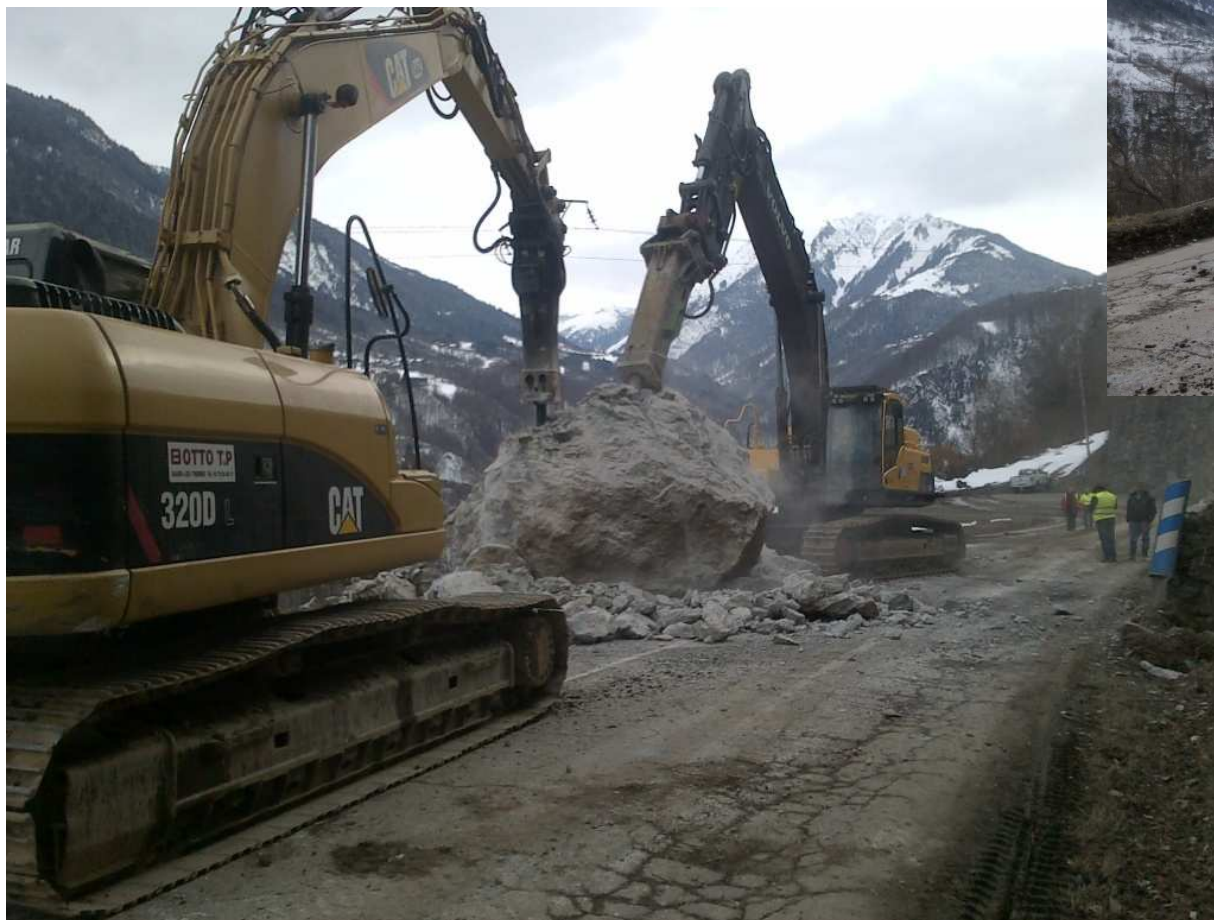
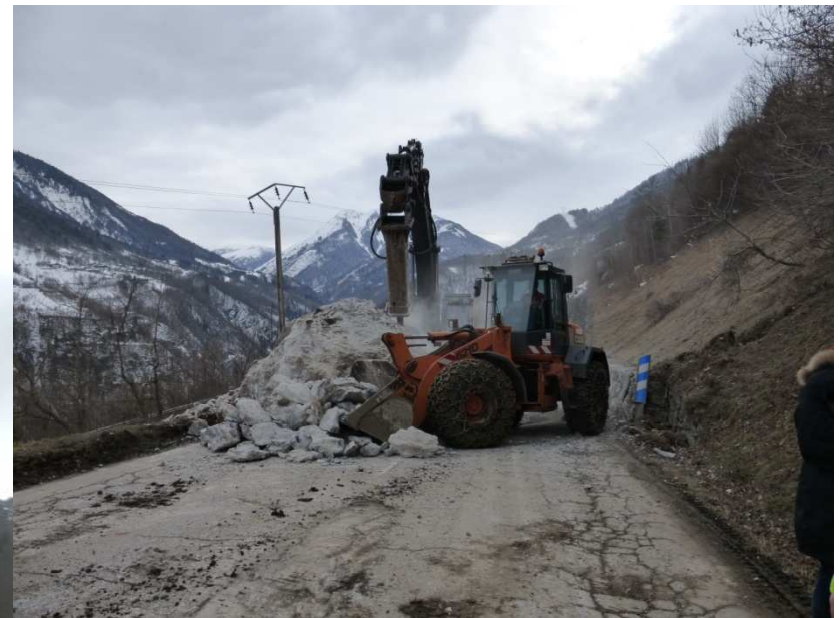
Destruction du bloc avec 2 BRH (le Volvo escorté par les gendarmes pour passer les bouchons)

- CITEM : Purges de la cicatrice, du couloir et entre les lacets
- BOTTO : Destruction des gros blocs au BRH + réparation de la chaussée via un mur aval réalisé avec des blocs FAMY

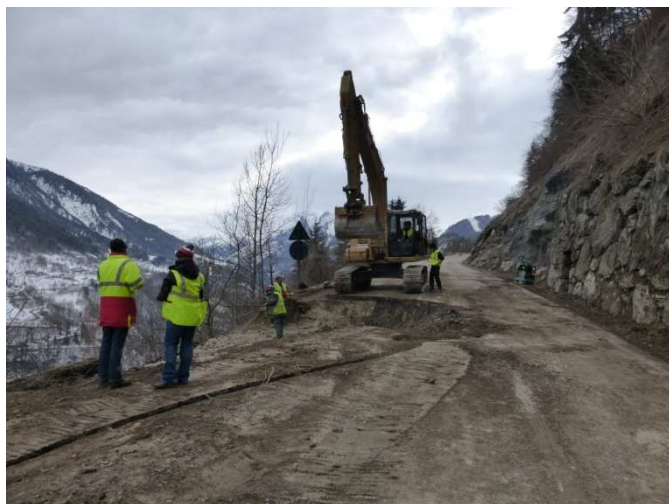
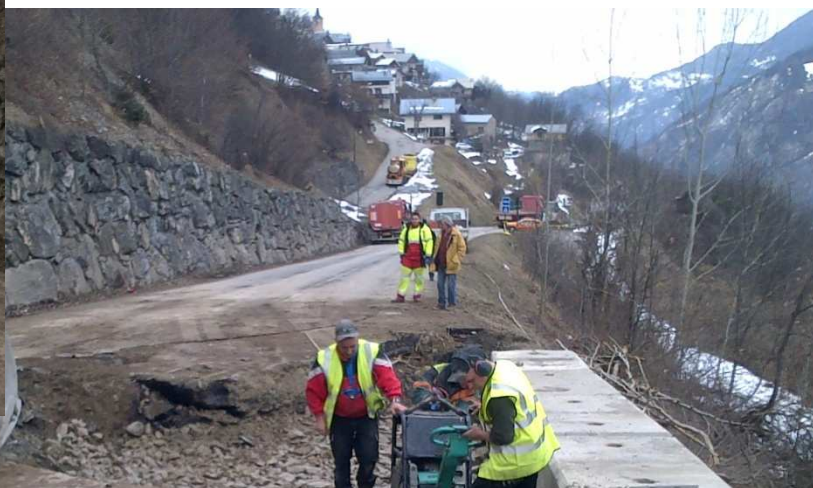
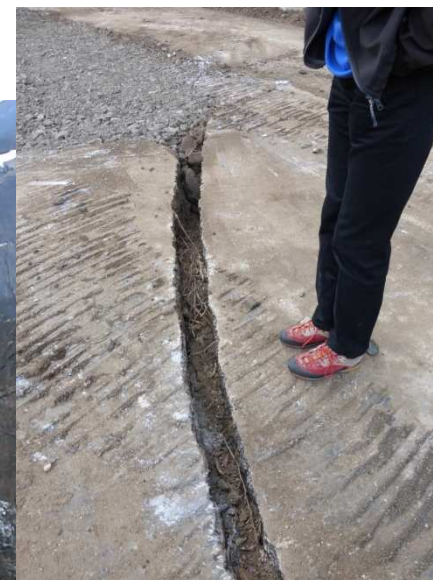
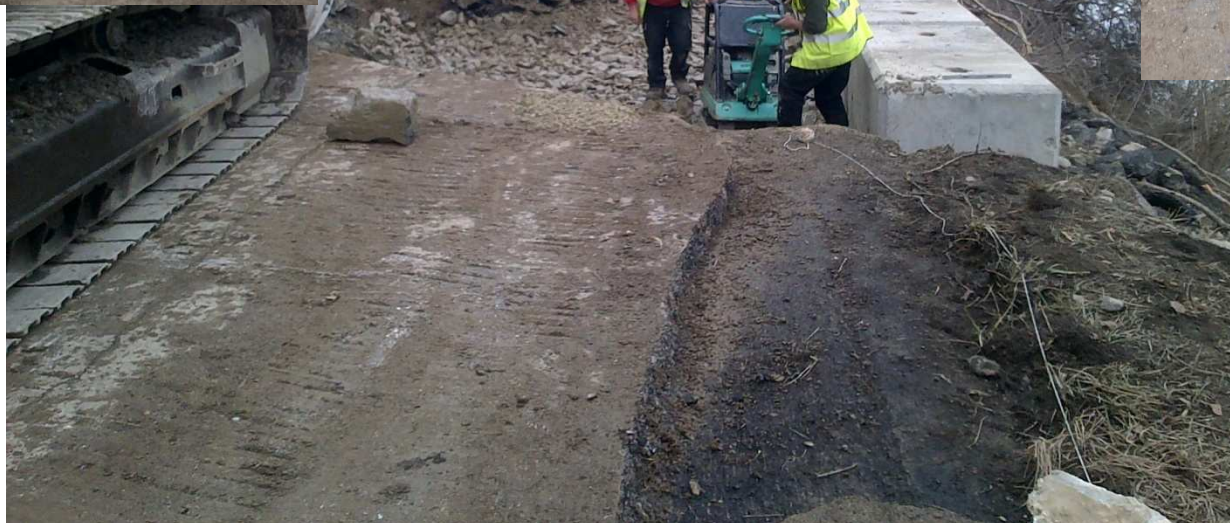
Réparation en urgence de la route : blocs FAMY posés pour bloquer les remblais, remblaiement et enrobés à froid

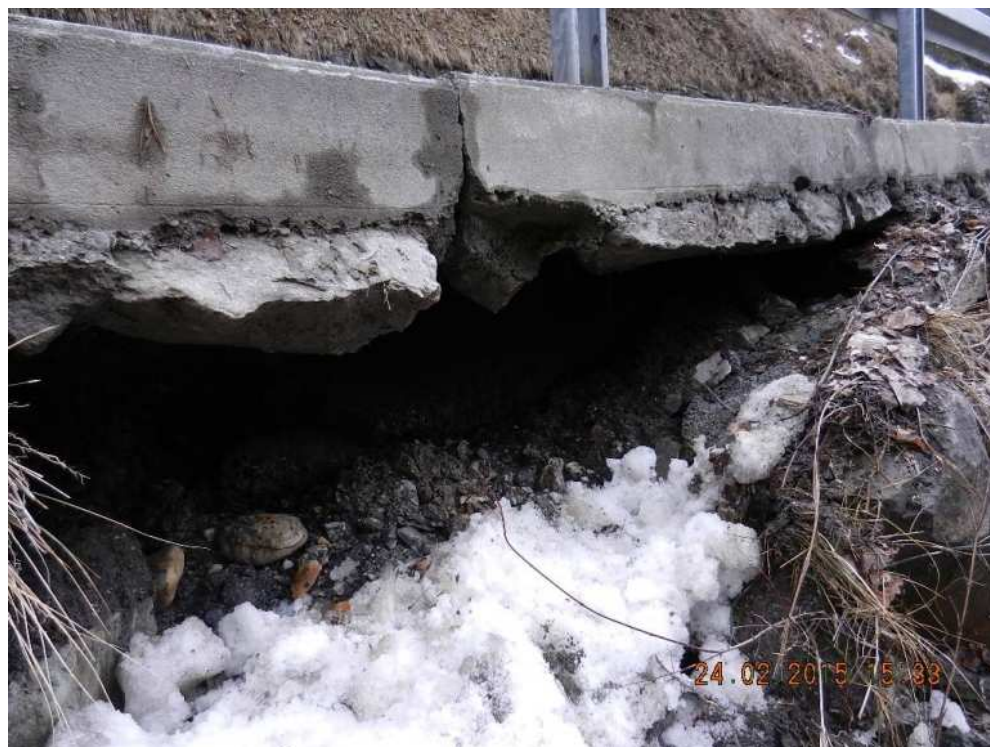
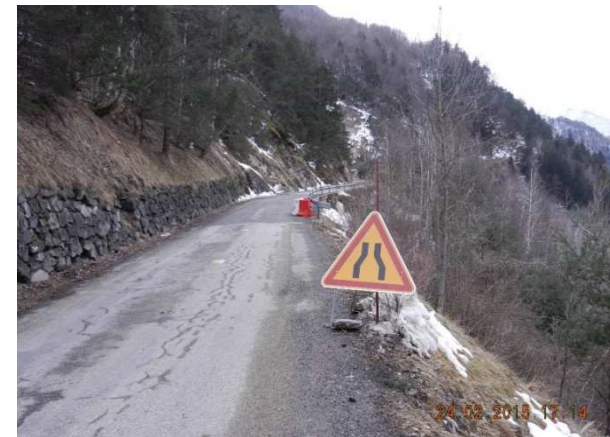
Déviations locale par la RD96, en alternat en raison d'un mur endommagé, RD sous-cavée

- CITEM : mise en place d'un écran de grillage au-dessus du mur de confortement amont pour stopper les petits éléments remis en route par les intempéries + grillage avaloir plus en amont pour les éléments venant du couloir
- BOTTO : réparation provisoire du mur de la RD96

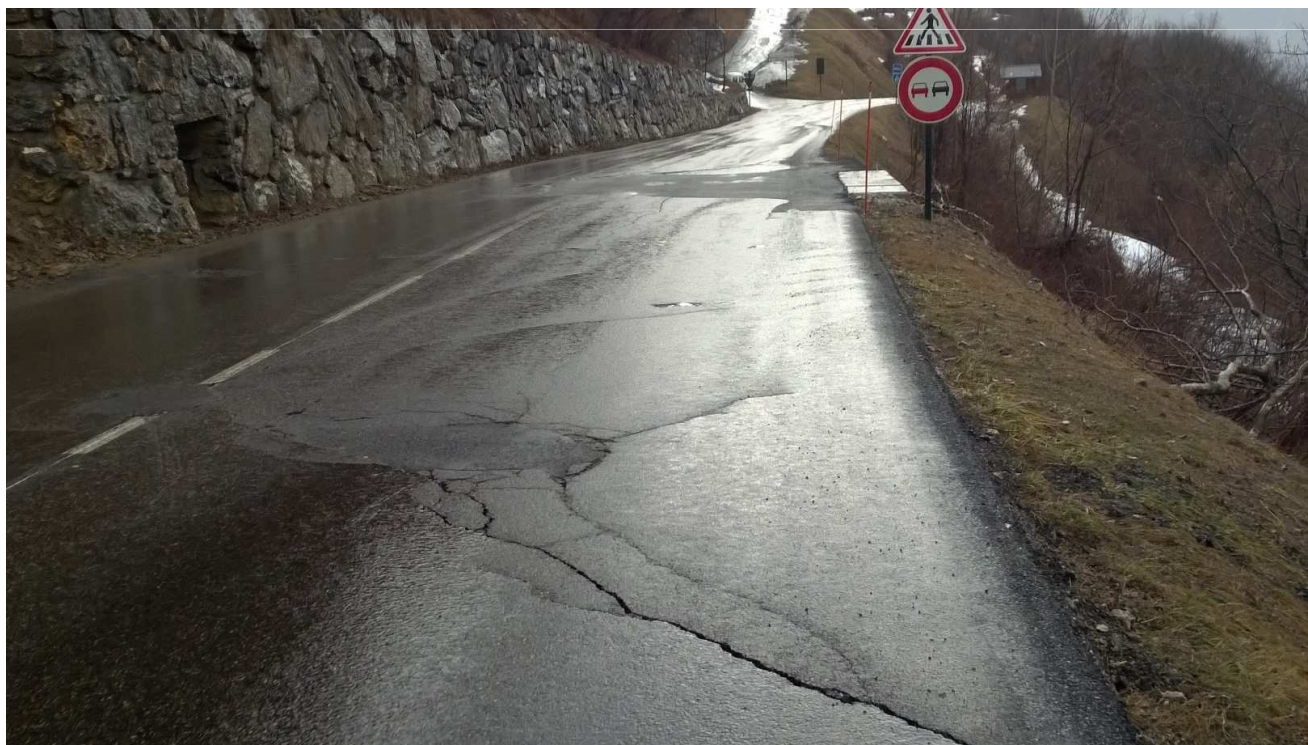
Fissuration de  
l'enrobé à froid  
dès le lundi  
suivant.
