Regards croisés sur
la sécurité des transports par câble
en montagne
face aux évolutions du climat

**Impacts constatés du changement climatique
sur la stabilité des terrains.**

Impacts constatés du changement climatique sur la stabilité des terrains-supports d'infrastructures

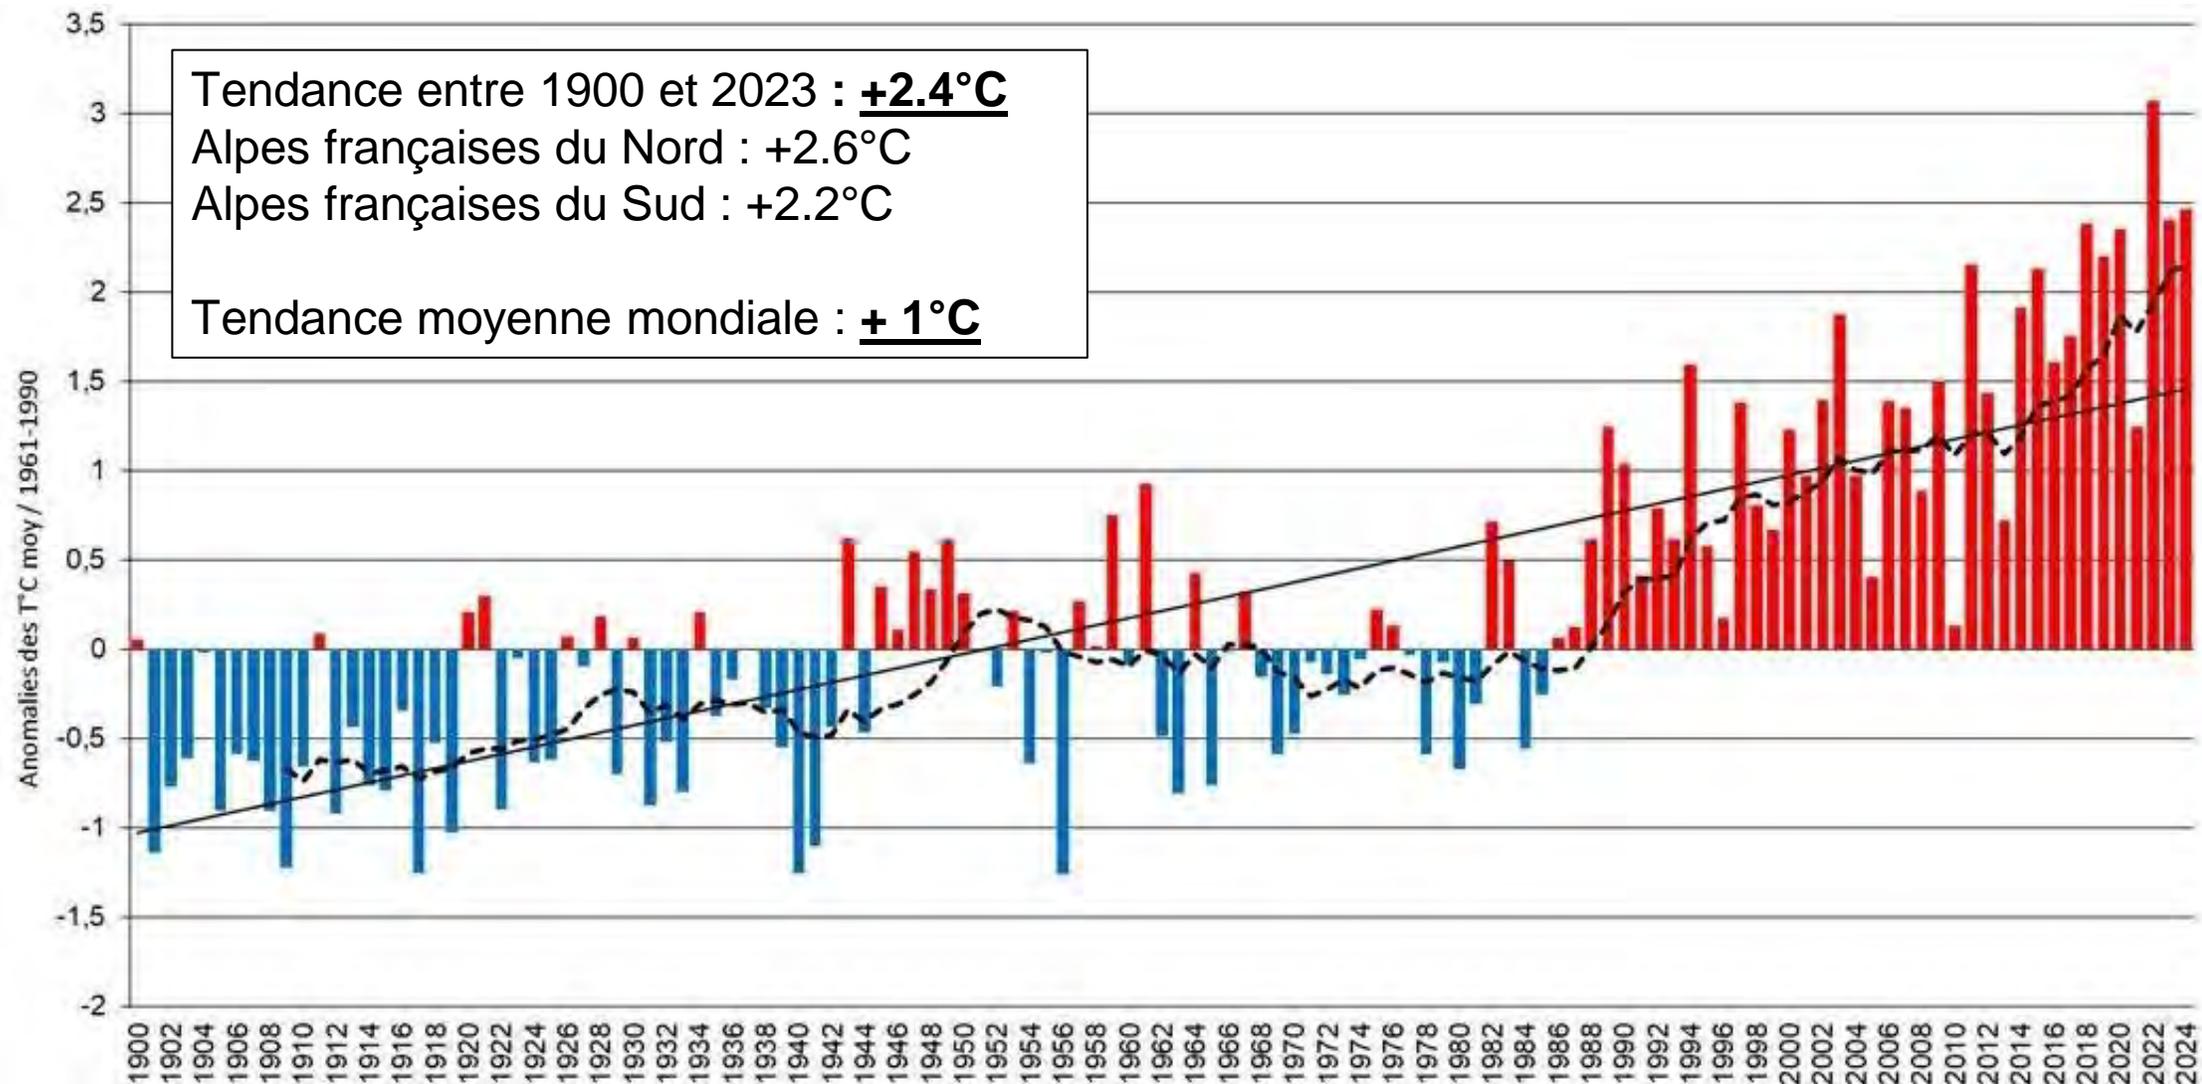
Anomalie des températures moyennes annuelles (en °C) par rapport à la normale 1961-1990

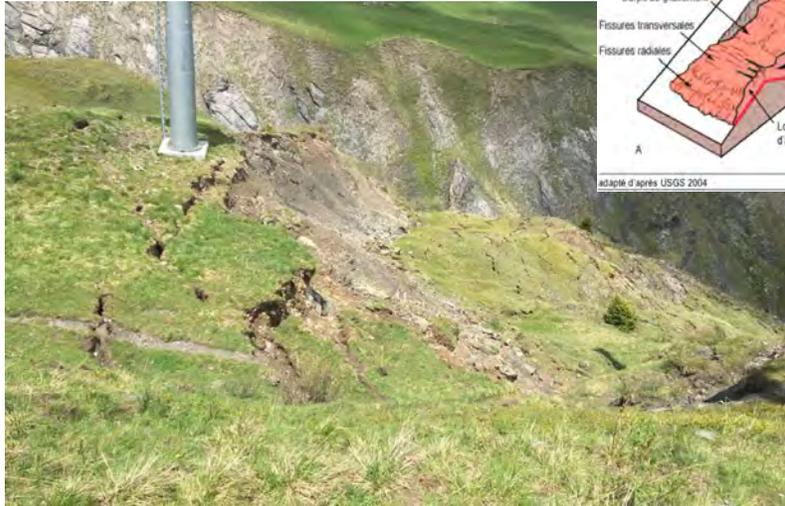
Glissements de terrain

adapté d'après USGS 2004

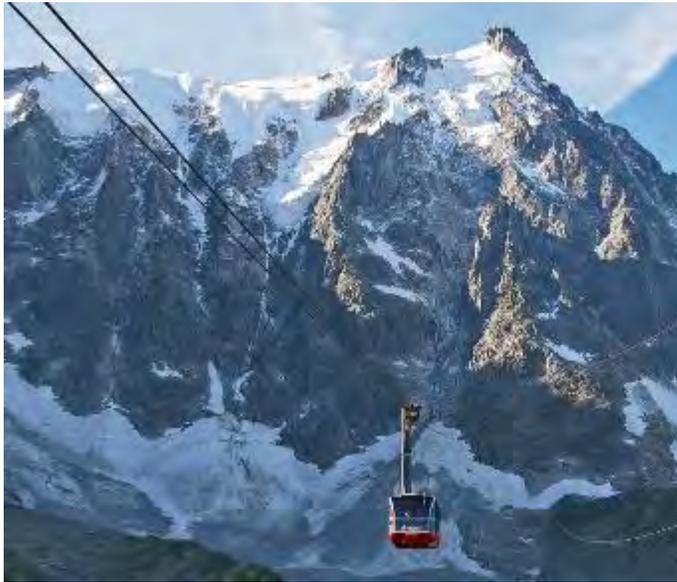
Aiguille du midi - Mt Blanc

Parois rocheuses / Versant rocheux

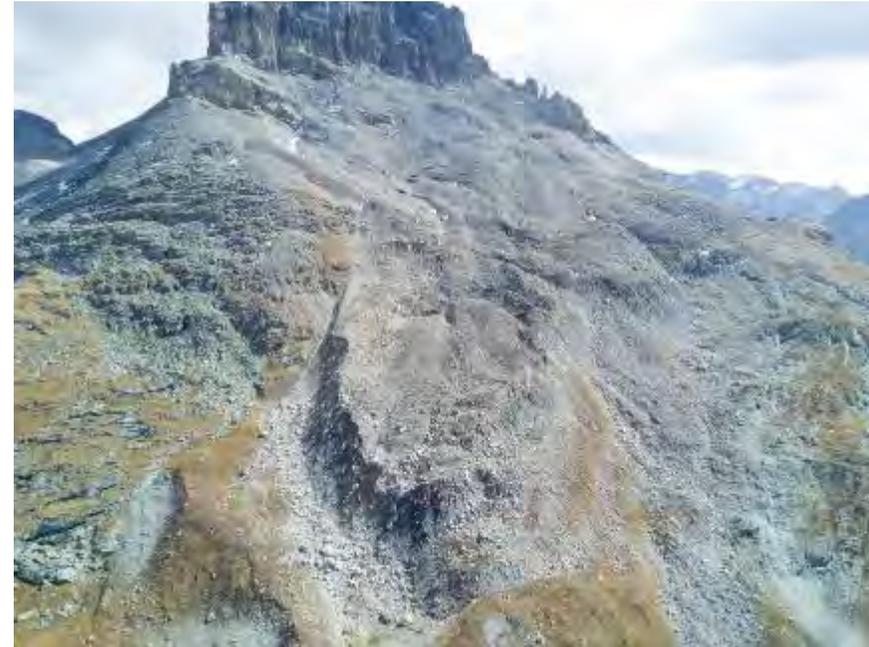
Glacier rocheux - Vanoise

Formations non consolidées / sols

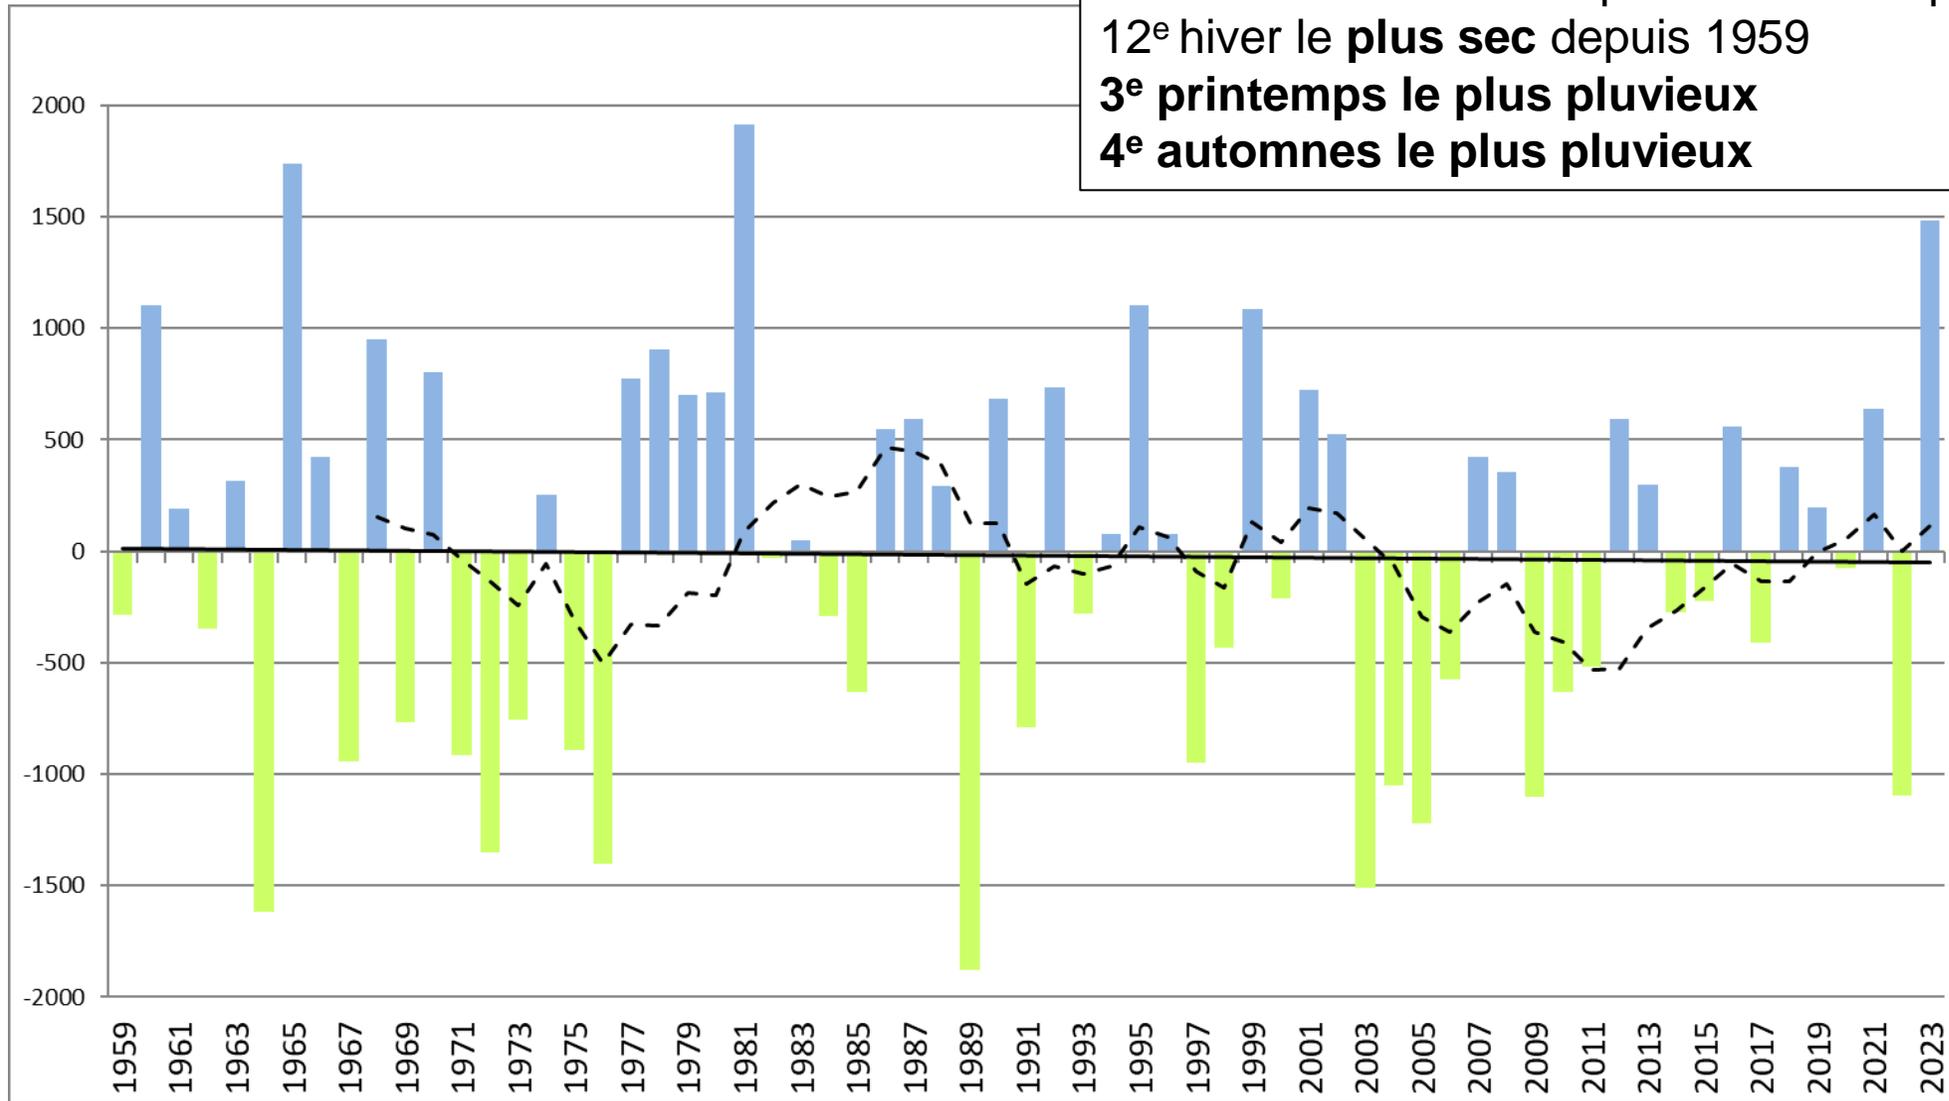
2023 est la 3^e année la plus arrosée depuis 1959
12^e hiver le **plus sec** depuis 1959
3^e printemps le plus pluvieux
4^e automnes le plus pluvieux

Écarts des cumuls moyens annuelles de précipitations (en mm) par rapport à la normale 1961-1990 AGATE - C. Chaix

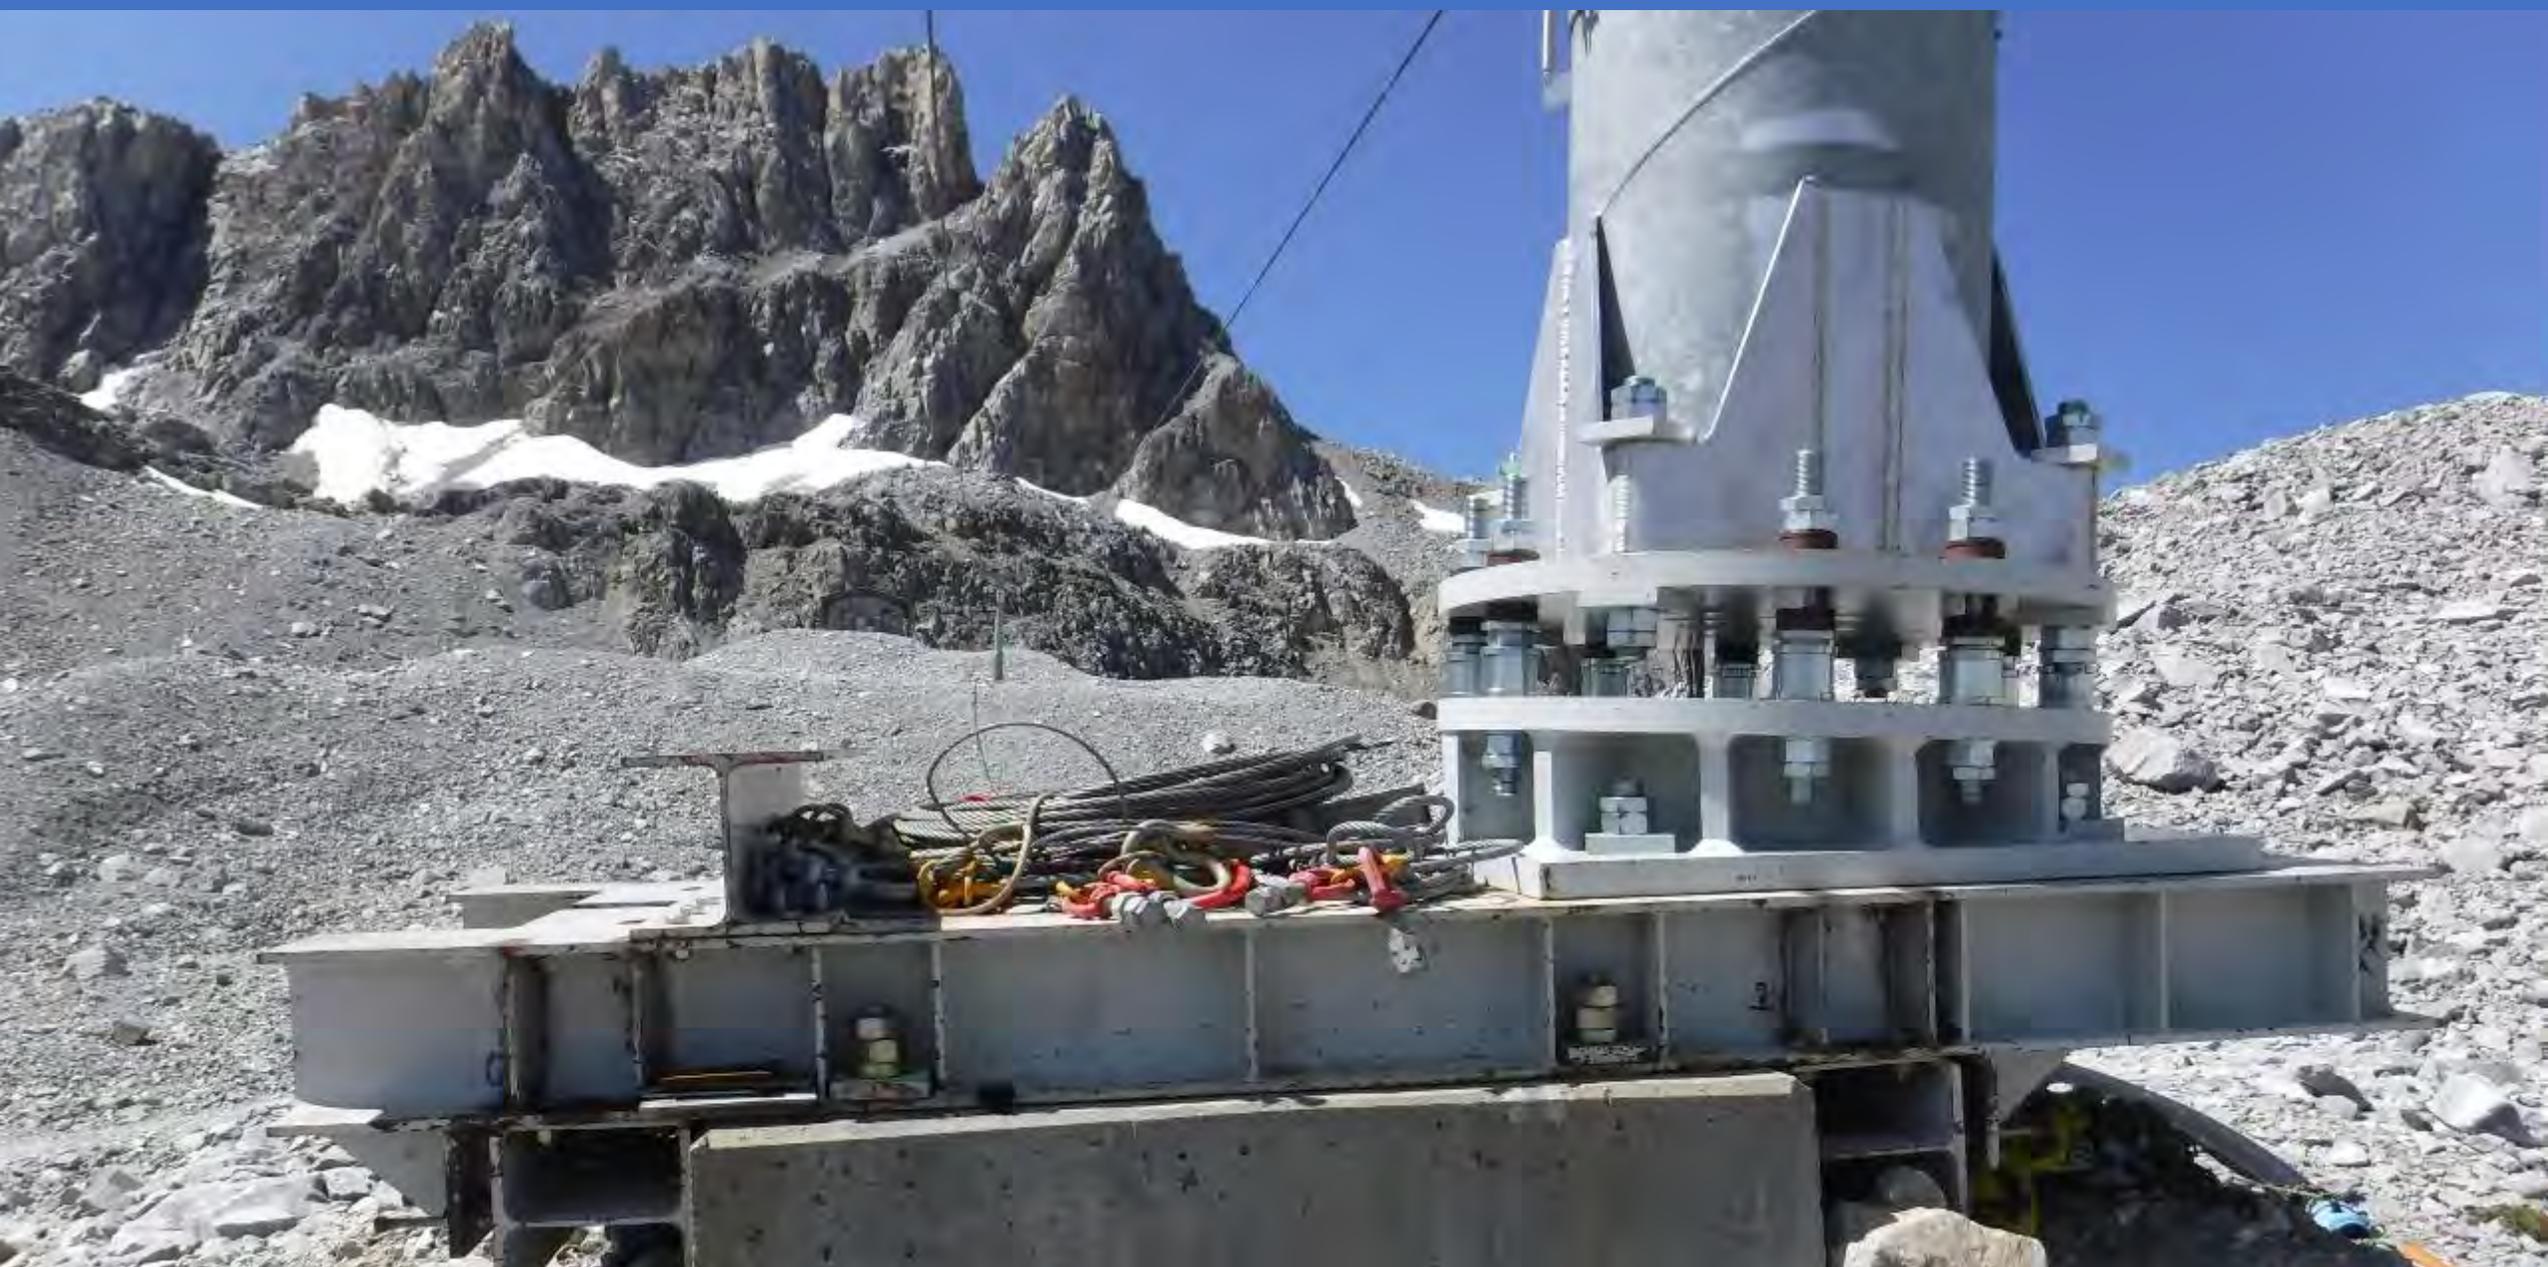
1 - Analyse des terrains supports en contexte de permafrost dans les Alpes Fr

9 forages instrumentés

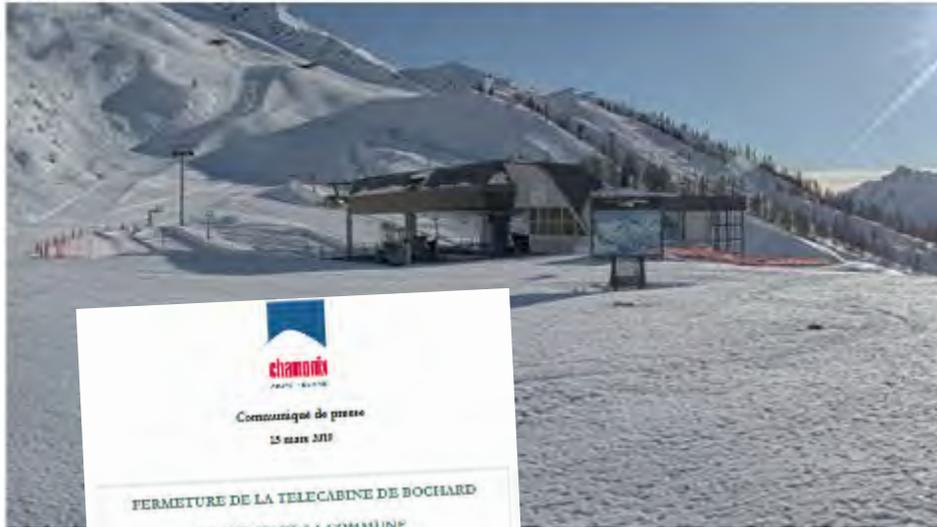
Télécabine de Bochard (mars 2019)

Chamonix (Haute-Savoie) : fermeture de la télécabine de Bochard, un effet du réchauffement climatique ?

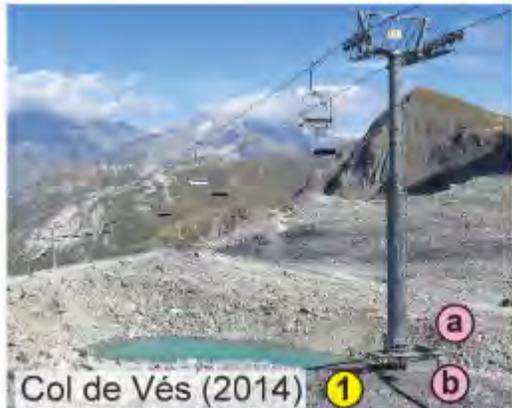
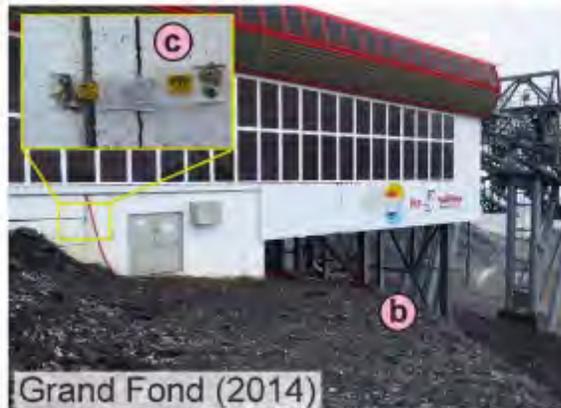
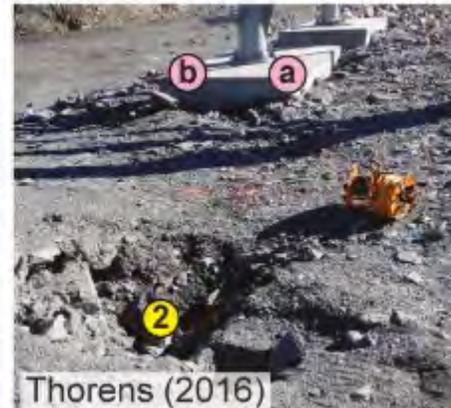
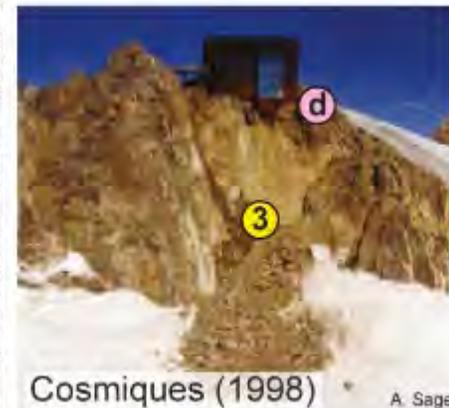
Surficial deposits (e.g. chair lift)

Bedrock & rock walls (e.g. hut)

Process	NB
① Creep movement	4
② Thermokarst	1
③ Rockfall - landslide	2

Effect	NB
ⓐ Tilting	5
ⓑ Subsidence	9
ⓒ Cracking in foundations	3
ⓓ Deterioration of foundations and anchors	1

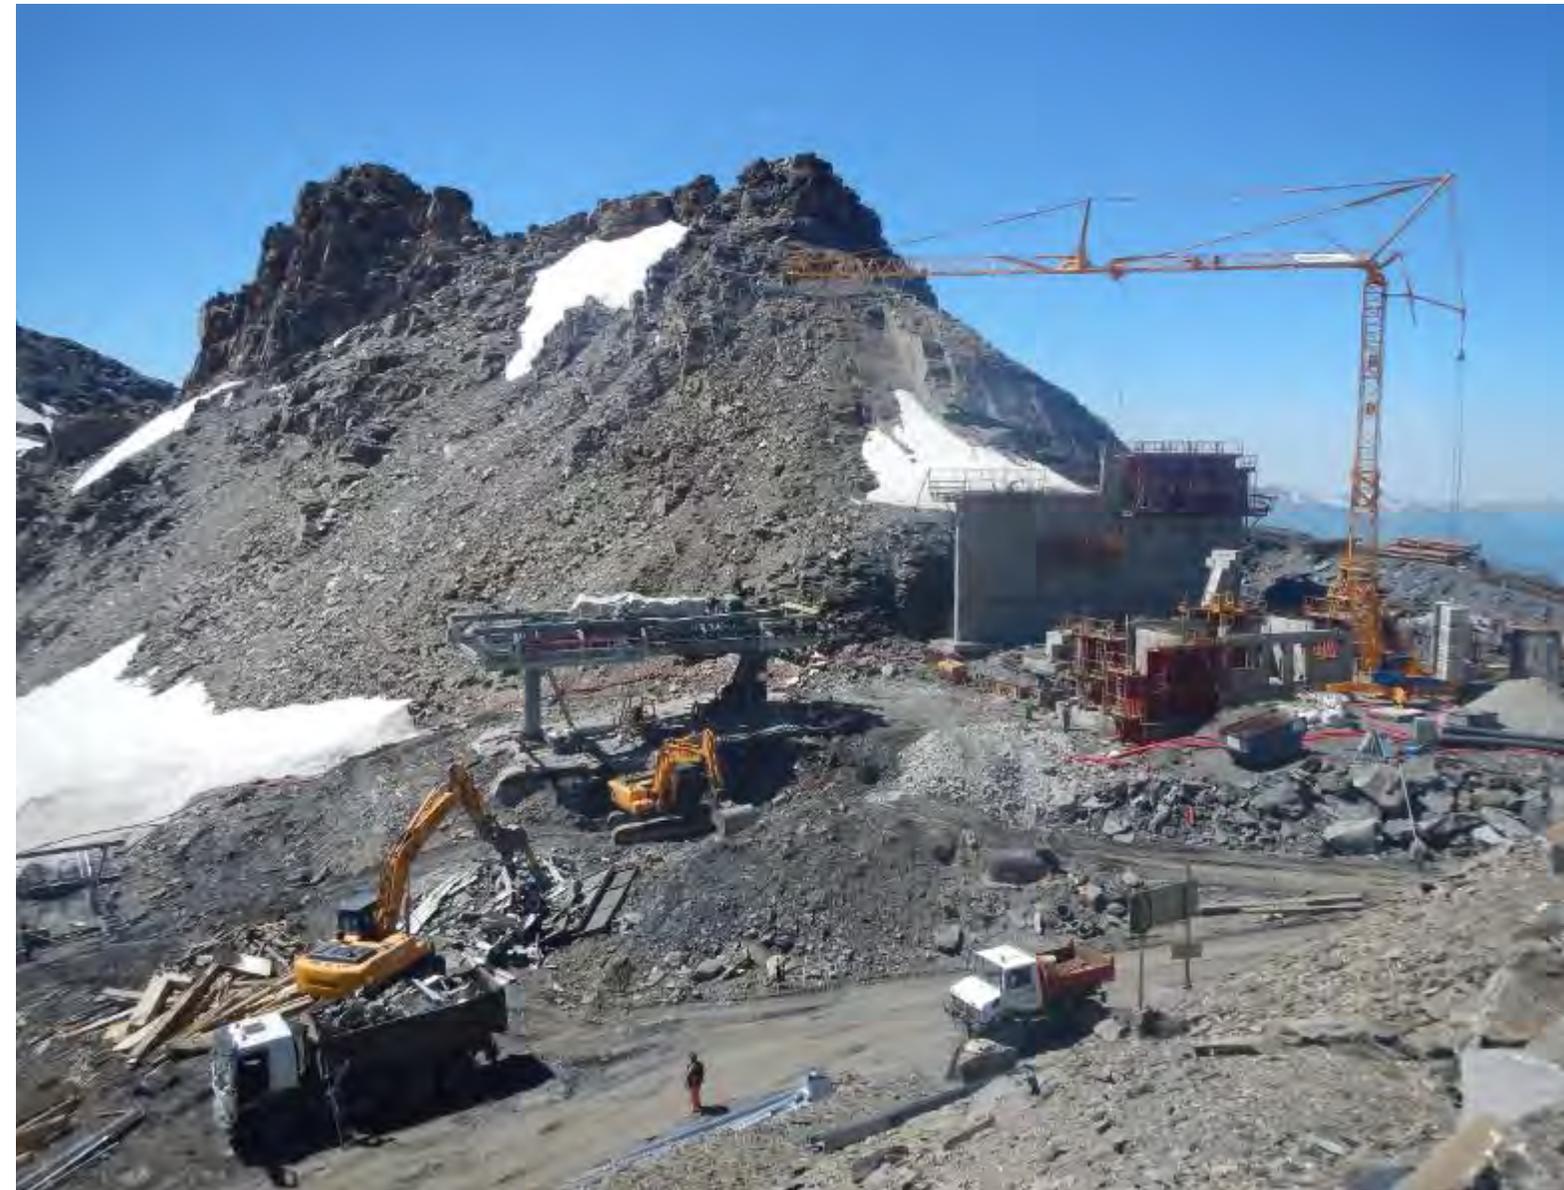
Télesiège de Rosaël (Orelle, 2974 m)

2^{ème} génération de TSD

2009 : Construction 2013 : Affaissement P26/27

2016 : Reconstruction GA/P20/21

→ Surcoûts de maintenance

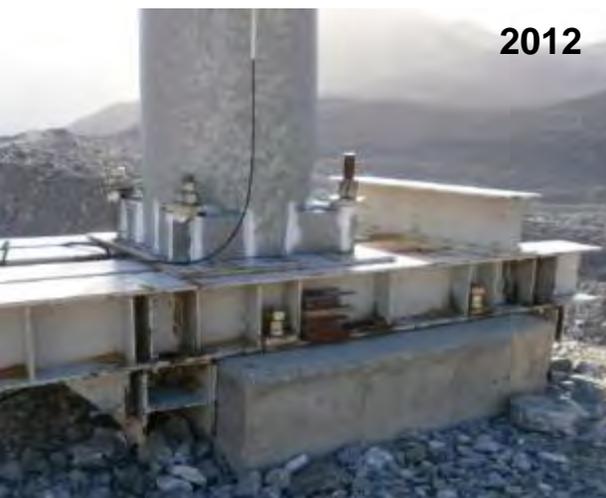
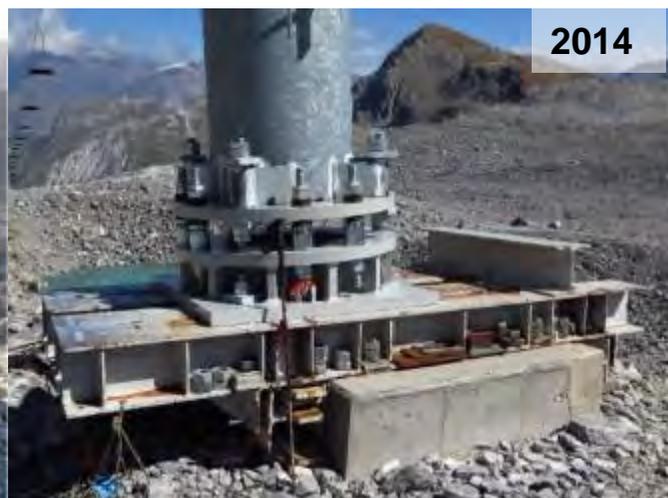
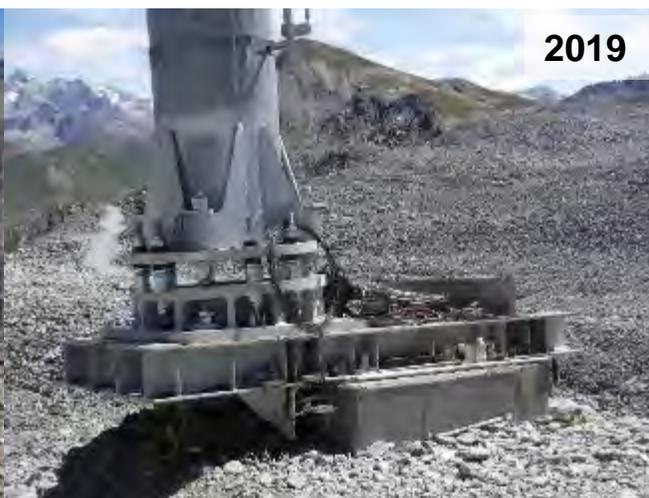
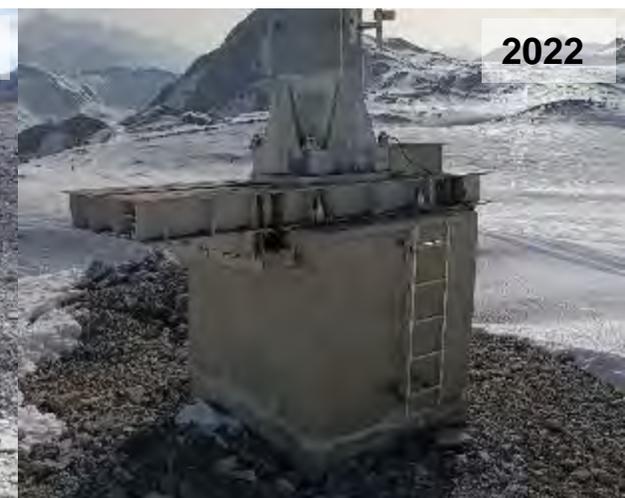
Exemple des adaptations successive du Télésiège du Col des Vés (Tignes)

- Augmentation relative des dommages
- Majorité sur terrains riches en glace
- Différentes générations d'adaptations
- **Inventaire non exhaustif**

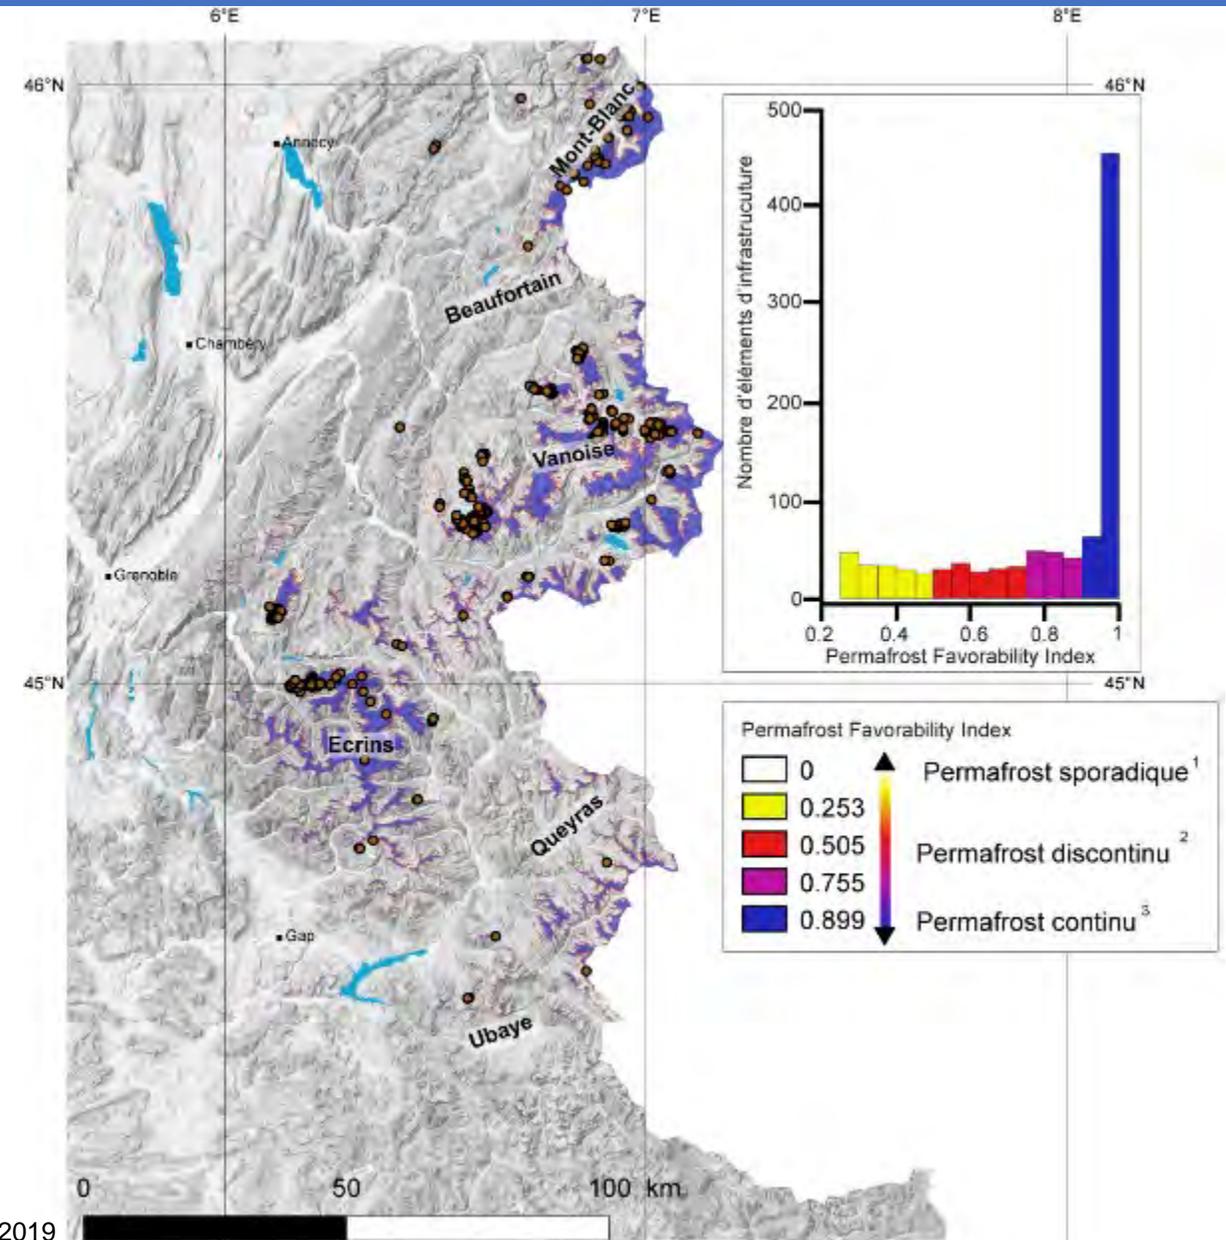
- 947 éléments d'infrastructures
- 74 % de remontées mécaniques

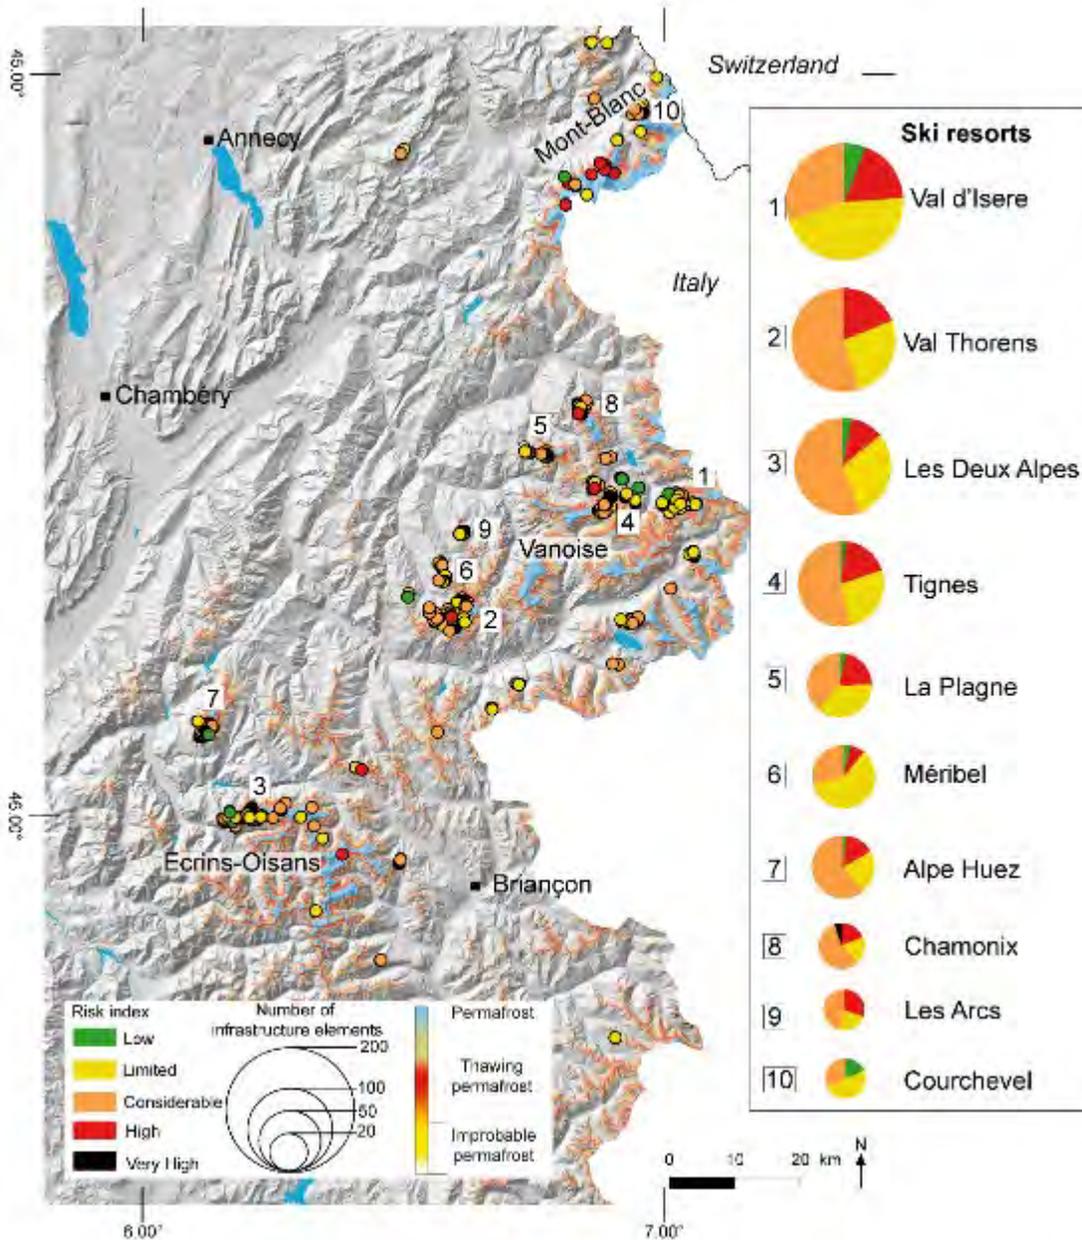
Risque = Aléa × (Vulnérabilité × Enjeux)

$$Rs = (PD \times DV)^1 \quad \text{avec } PD = (Fp \times Pa)$$

Sur les 947 composantes d'infrastructures

16 % à risque fort / très fort (148 éléments)

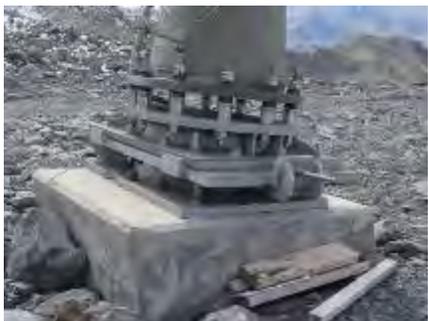
Adaptation des fondations

- Ajustements géotech.
- Systèmes amovibles
- Reprises géotech.

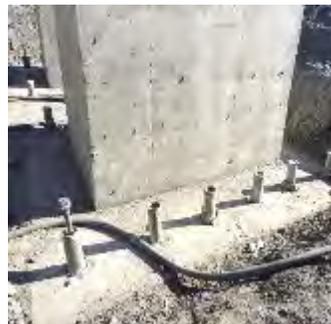
Renforcement des terrains-supports

- Clouage / micropieux
- Remplacement de matériaux
- Dégradation du permafrost

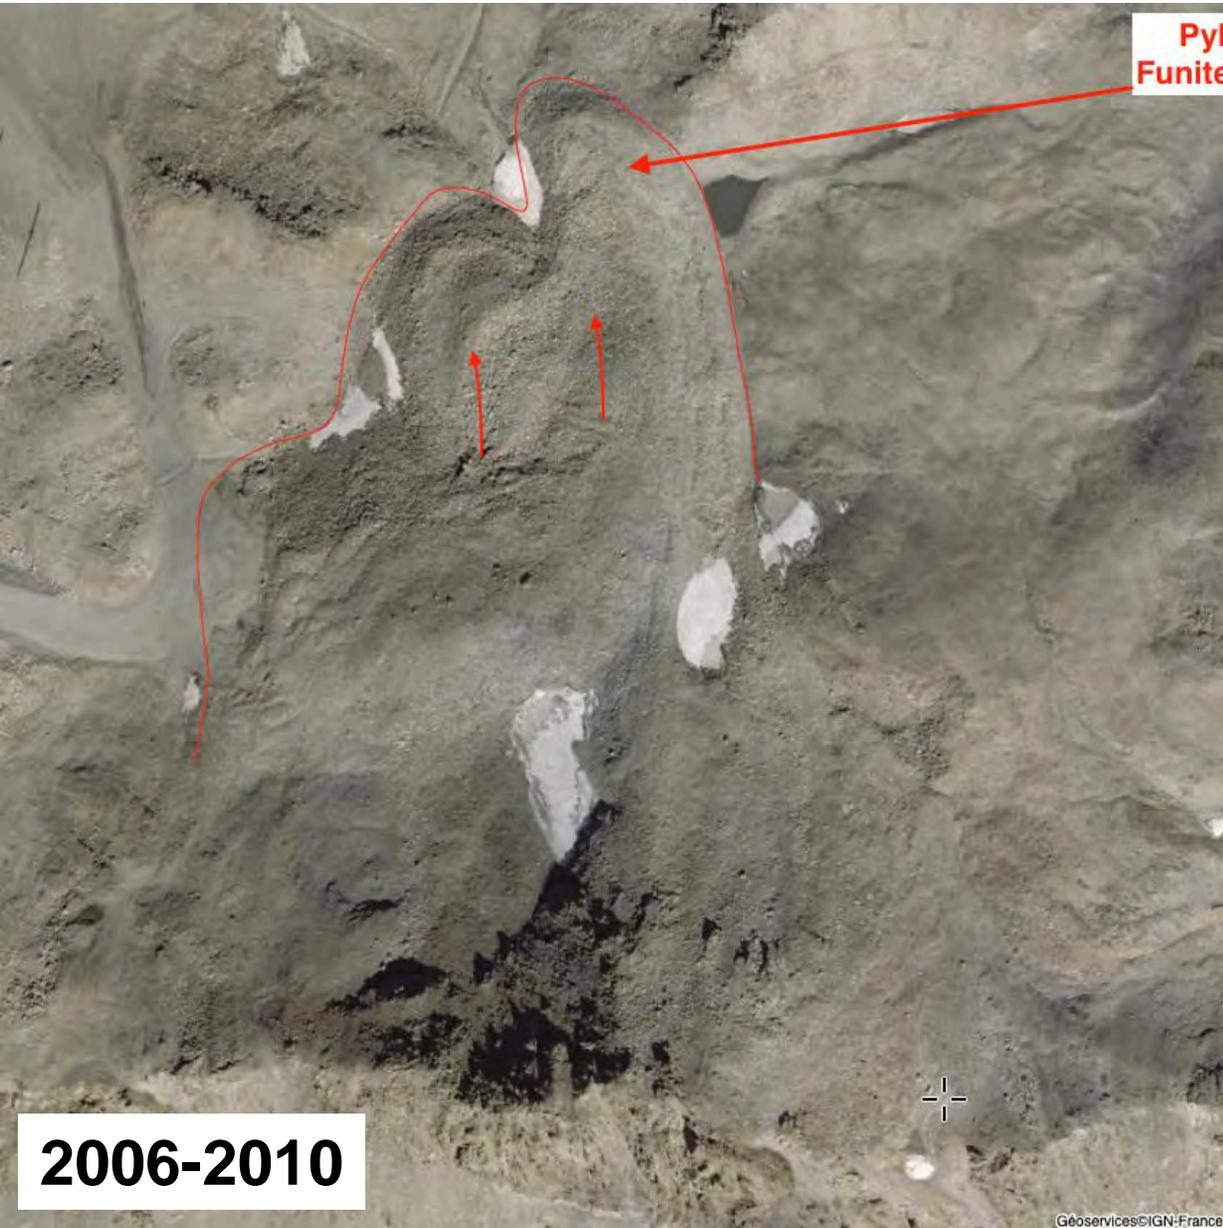
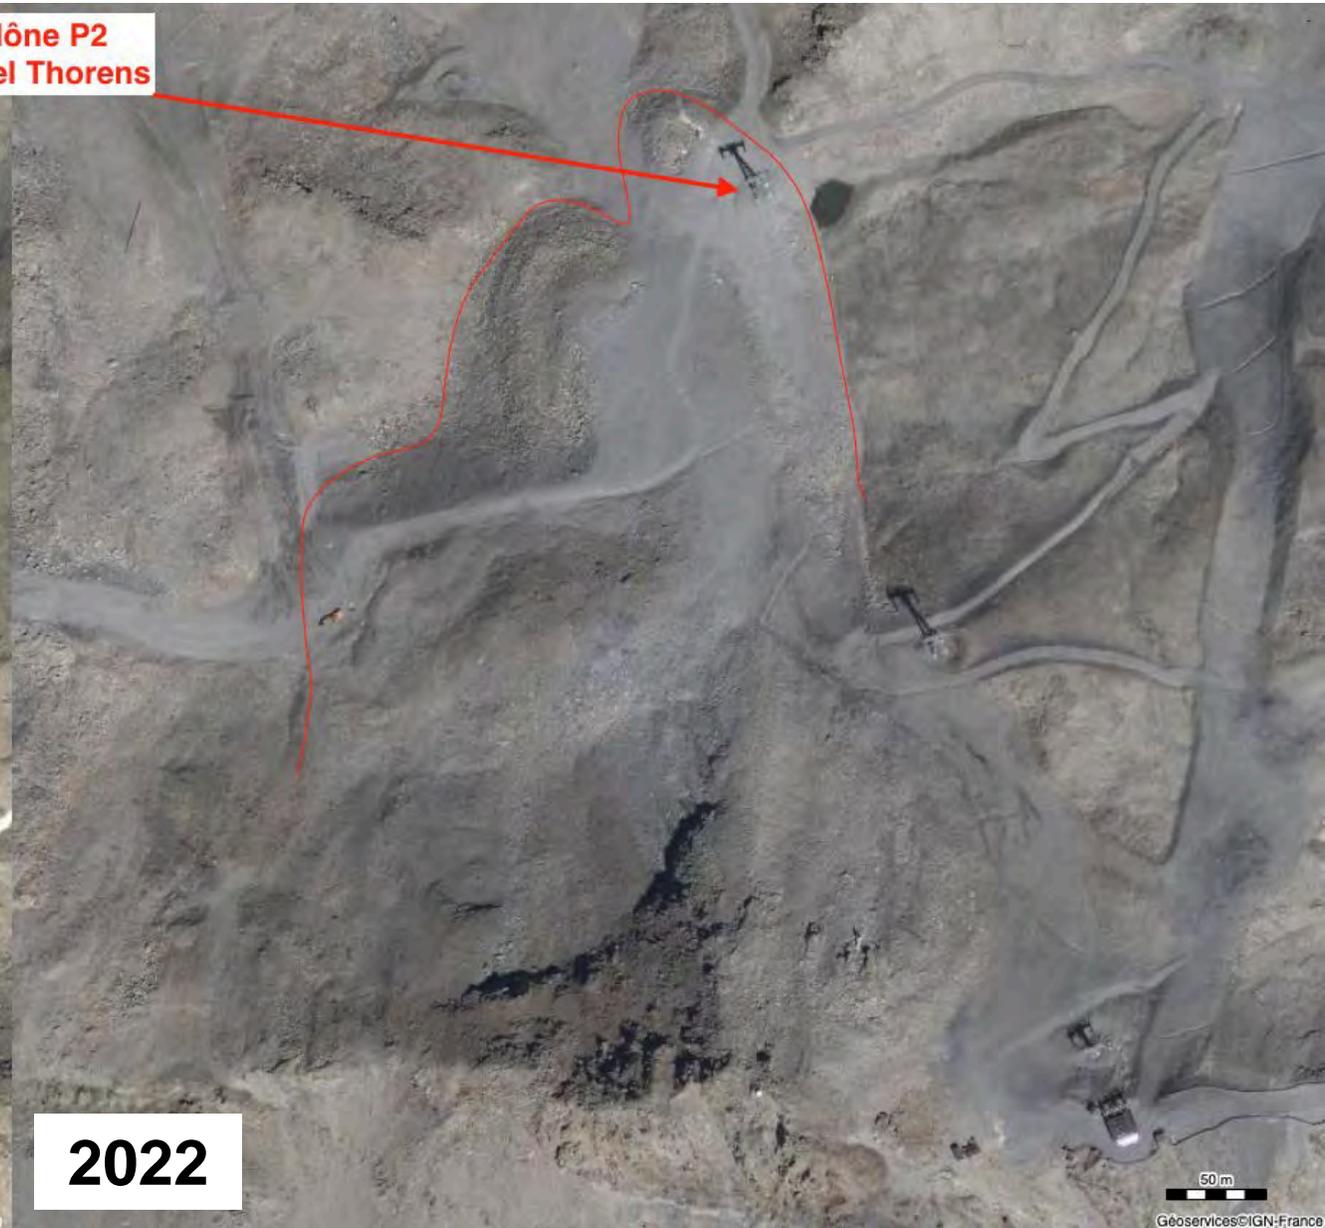
Pylône P2
Funitel Thorens

2010 et 2016

Alt. 2800 m

Reconnaitances géotechniques et géophysiques
Diagnostic géotechnique et étude de stabilisation

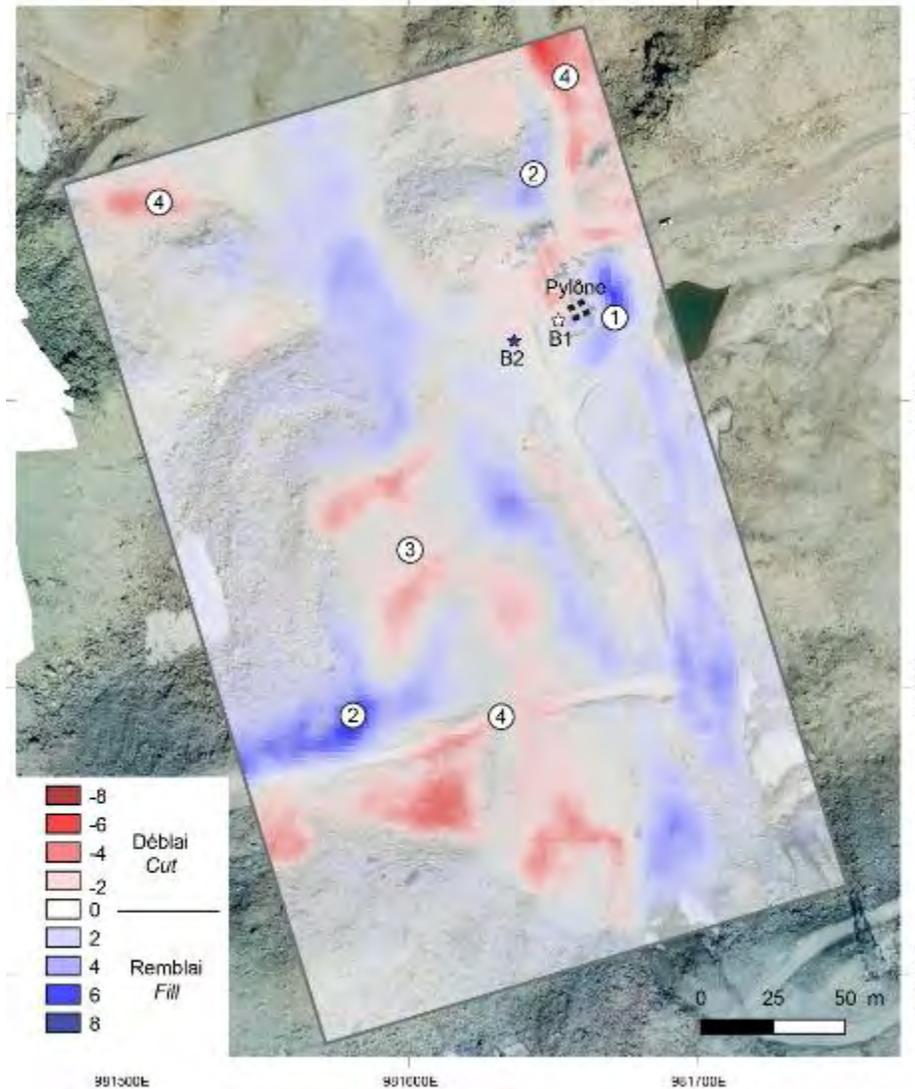
Reconstruction en 3D de la topographie

- Modification de la pente
- Variations d'altitude de la surface du glacier rocheux (± 2 à 6 m)
- Dégradation accentuée du permafrost

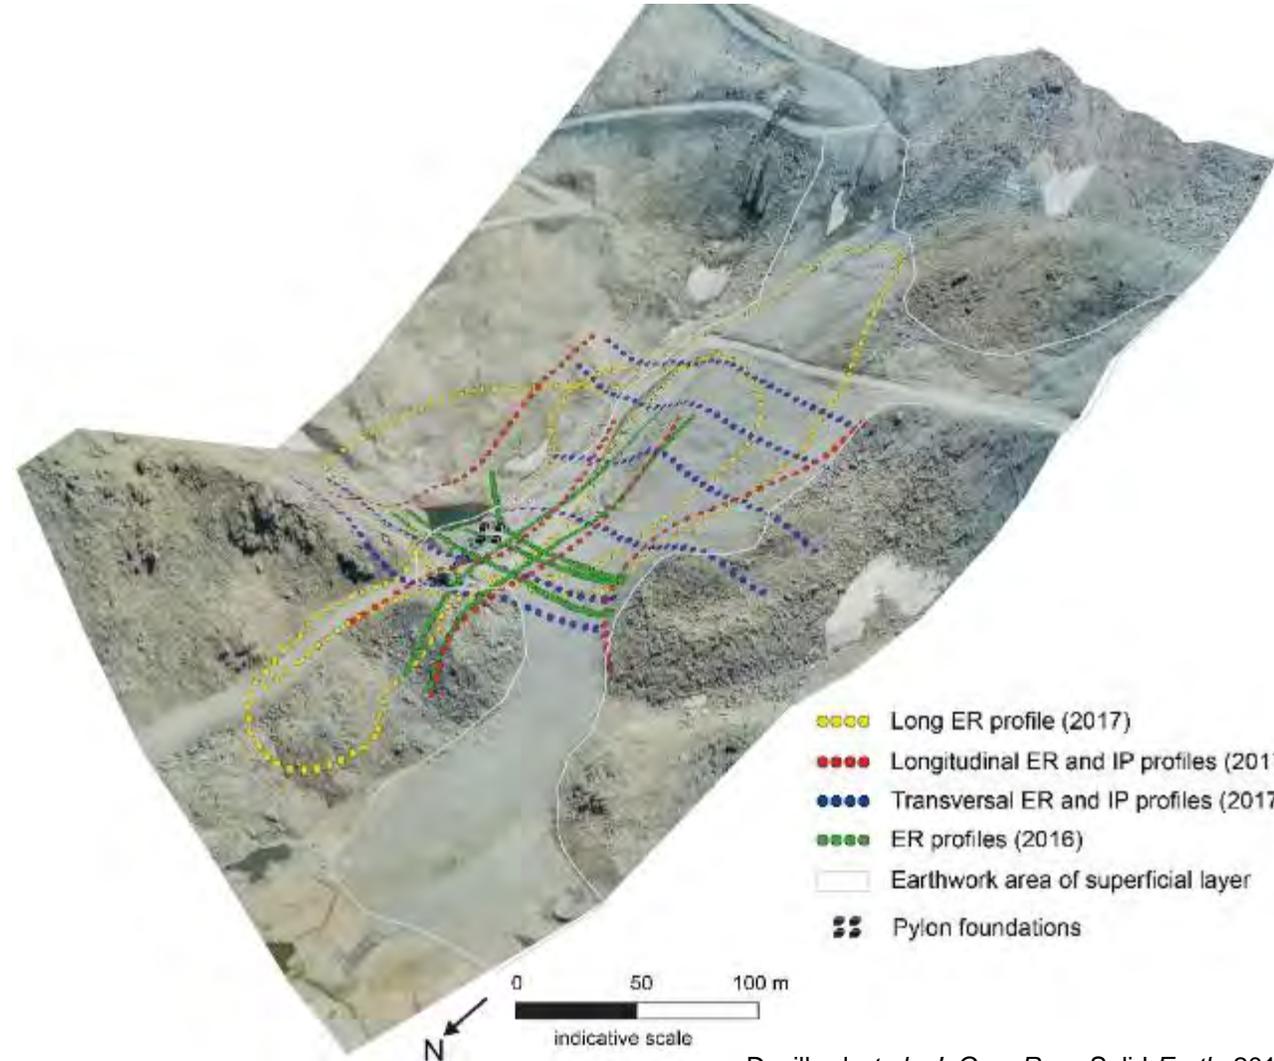
Distribution du permafrost

Mesures géophysiques

- Long ER profile (2017)
- Longitudinal ER and IP profiles (2017)
- Transversal ER and IP profiles (2017)
- ER profiles (2016)
- Earthwork area of superficial layer
- Pylon foundations
