Regards croisés sur
la sécurité des transports par câble
en montagne
face aux évolutions du climat

**Impacts constatés du changement climatique
sur la stabilité des terrains.**

Impacts constatés du changement climatique sur la stabilité des terrains-supports d'infrastructures

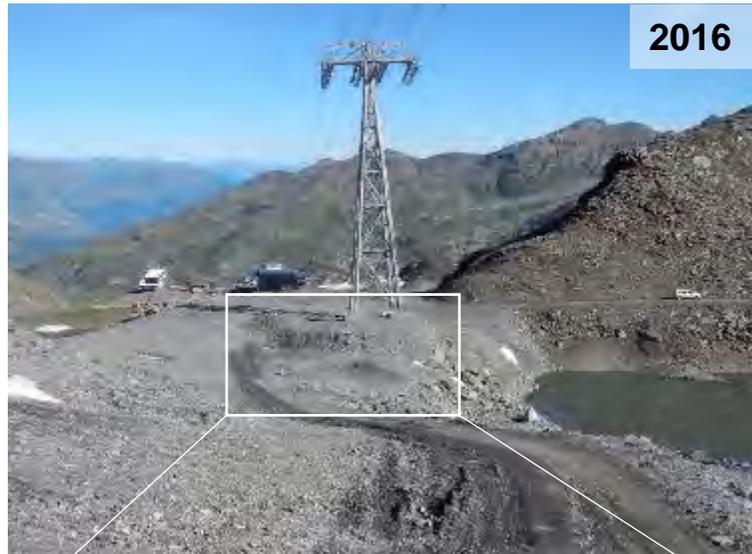
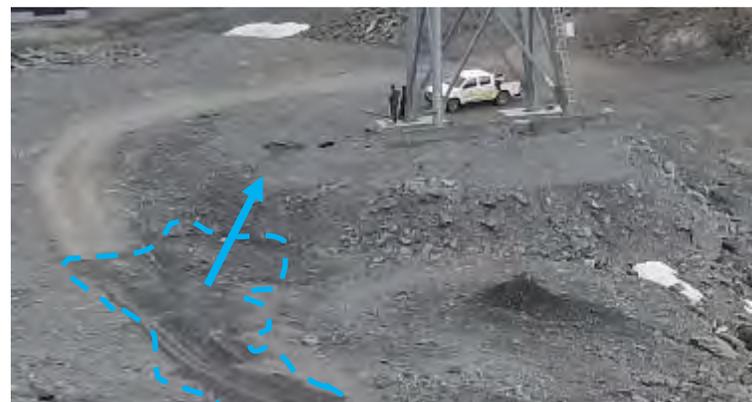
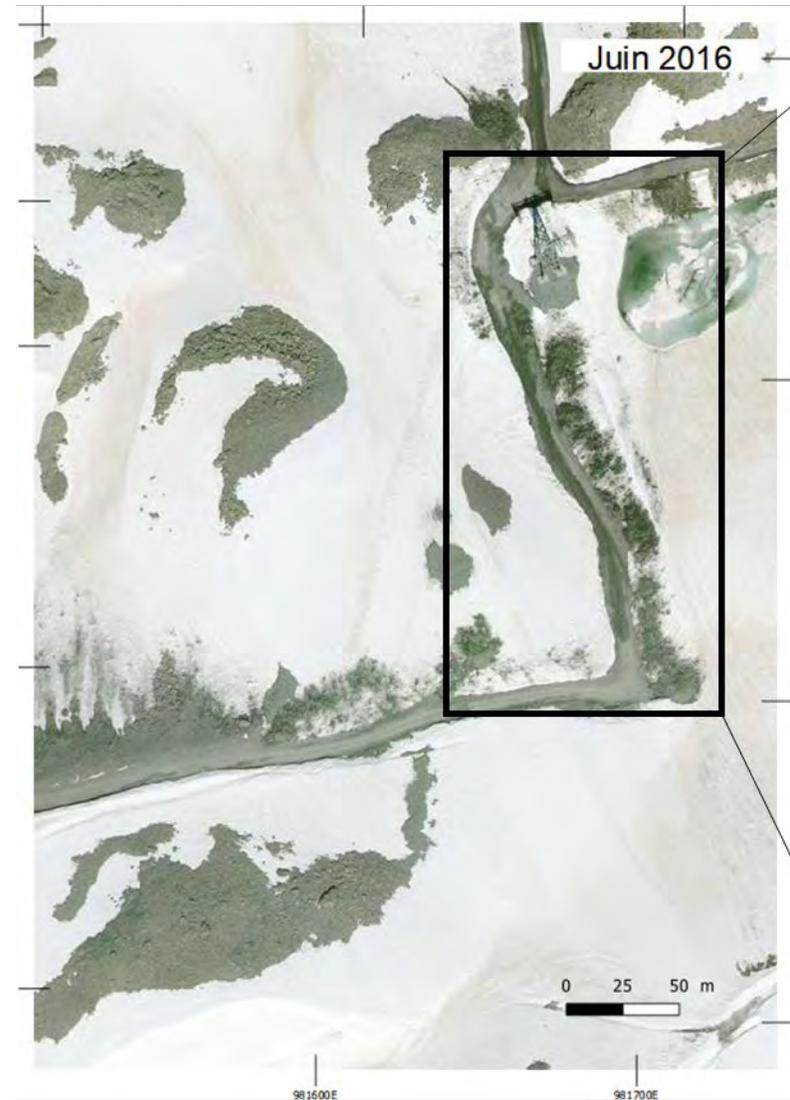
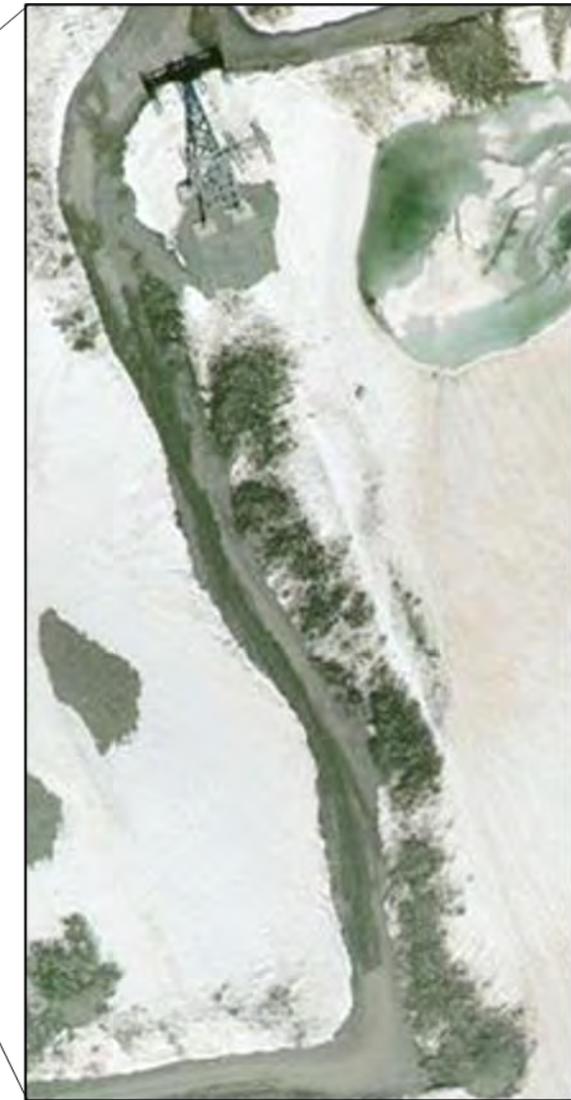
Facteurs de déclenchement

Rôle prépondérant de l'eau

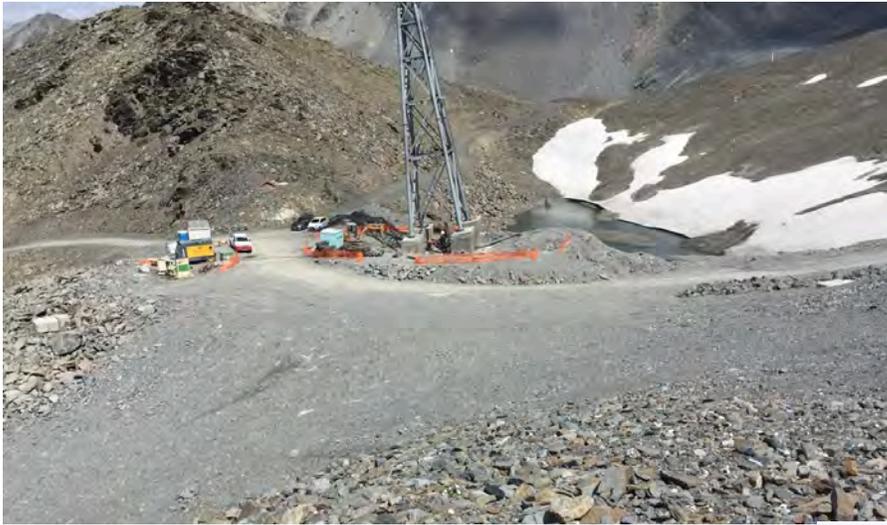
Renforcement des 4 massifs à l'aide de 40 micropieux diam. 139,7 ép12,5 de 20 m

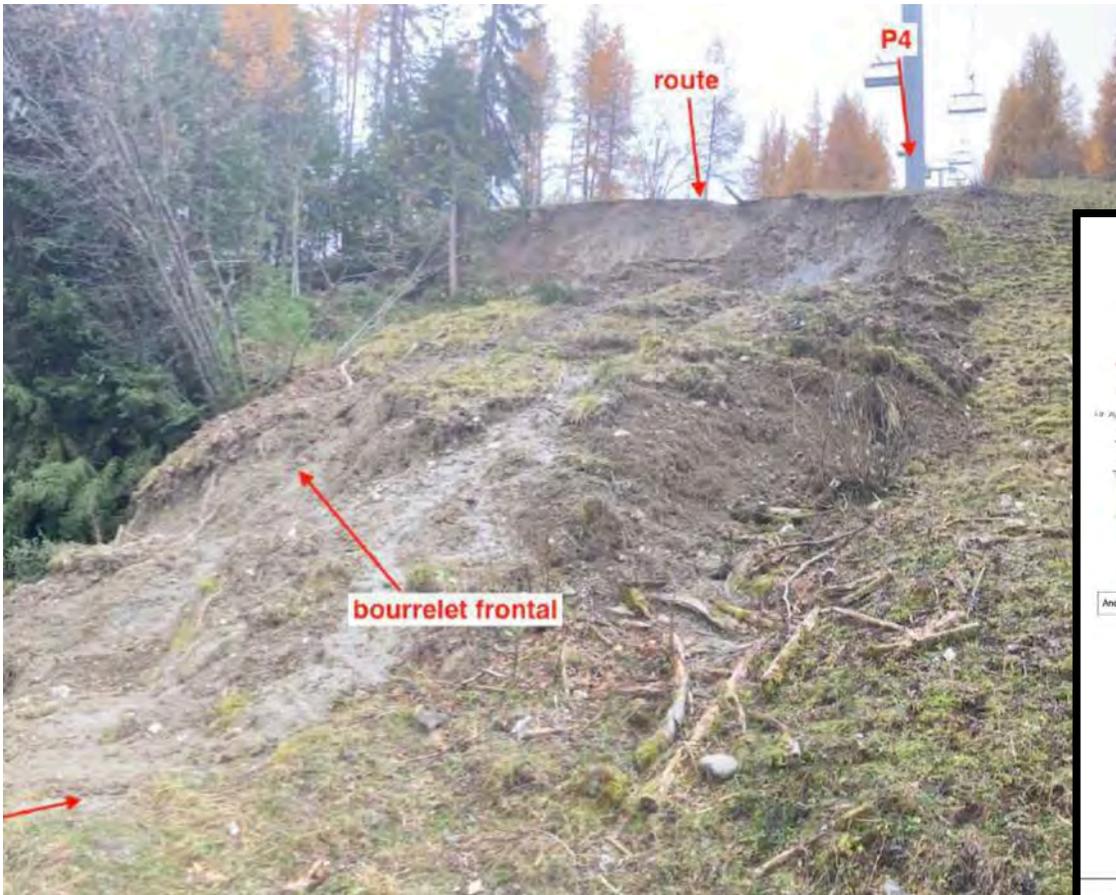
Figure 3 : Extrait de la carte d'observations de terrain et implantation des reconnaissances géotechniques

Glissement de terrain à la suite des fortes précipitations survenues en Novembre 2023 sur un manteau neigeux récent :

Cumul fonte + précipitations

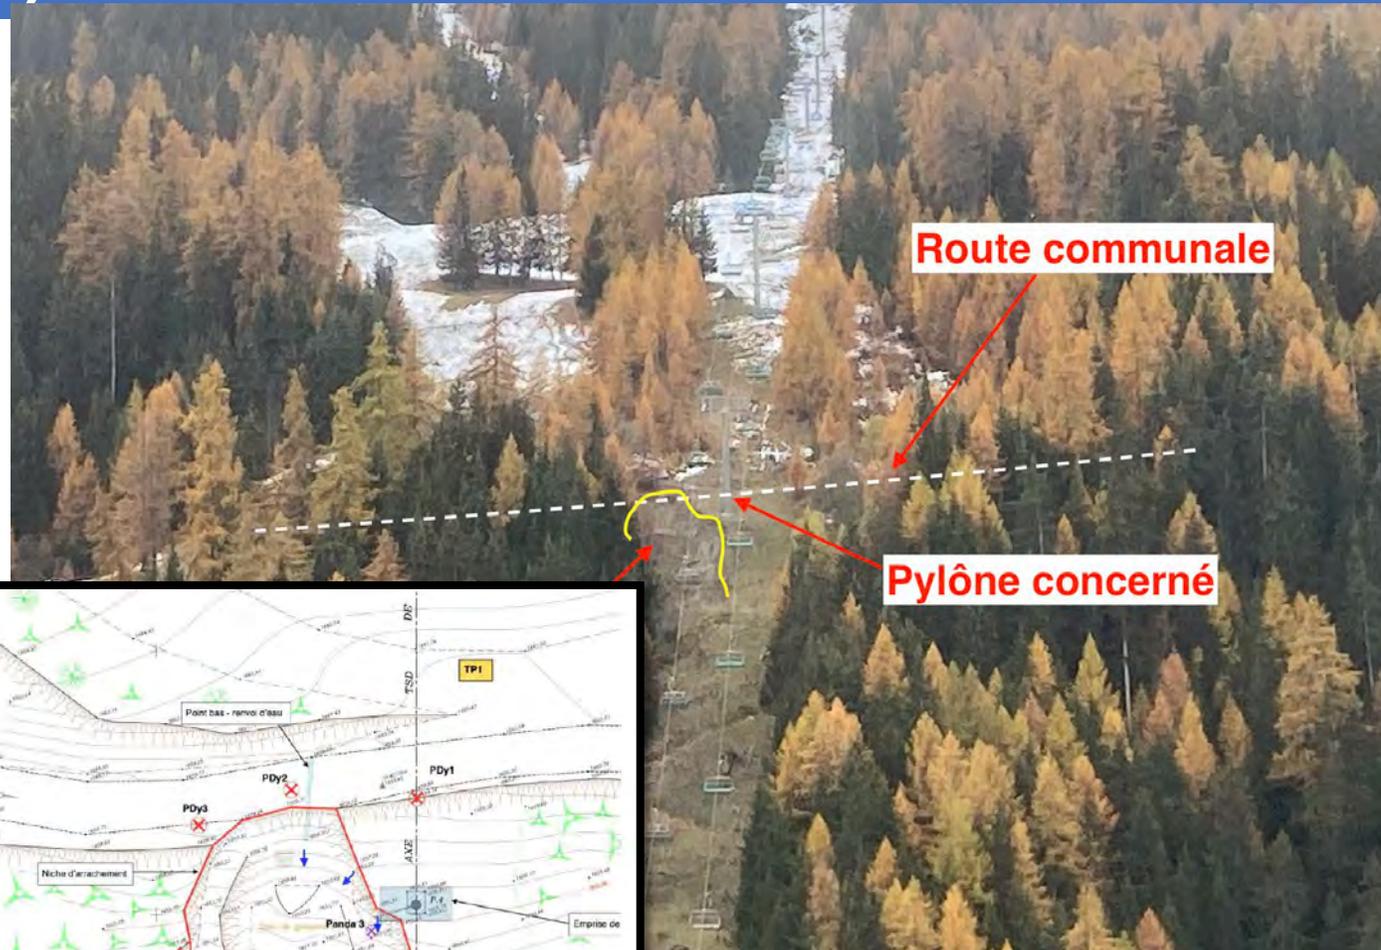
Effet de concentration des écoulements au niveau d'un renvoi d'eau :

- Saturation des terrains (anciens remblais)
- Glissement des matériaux et coulées de boues

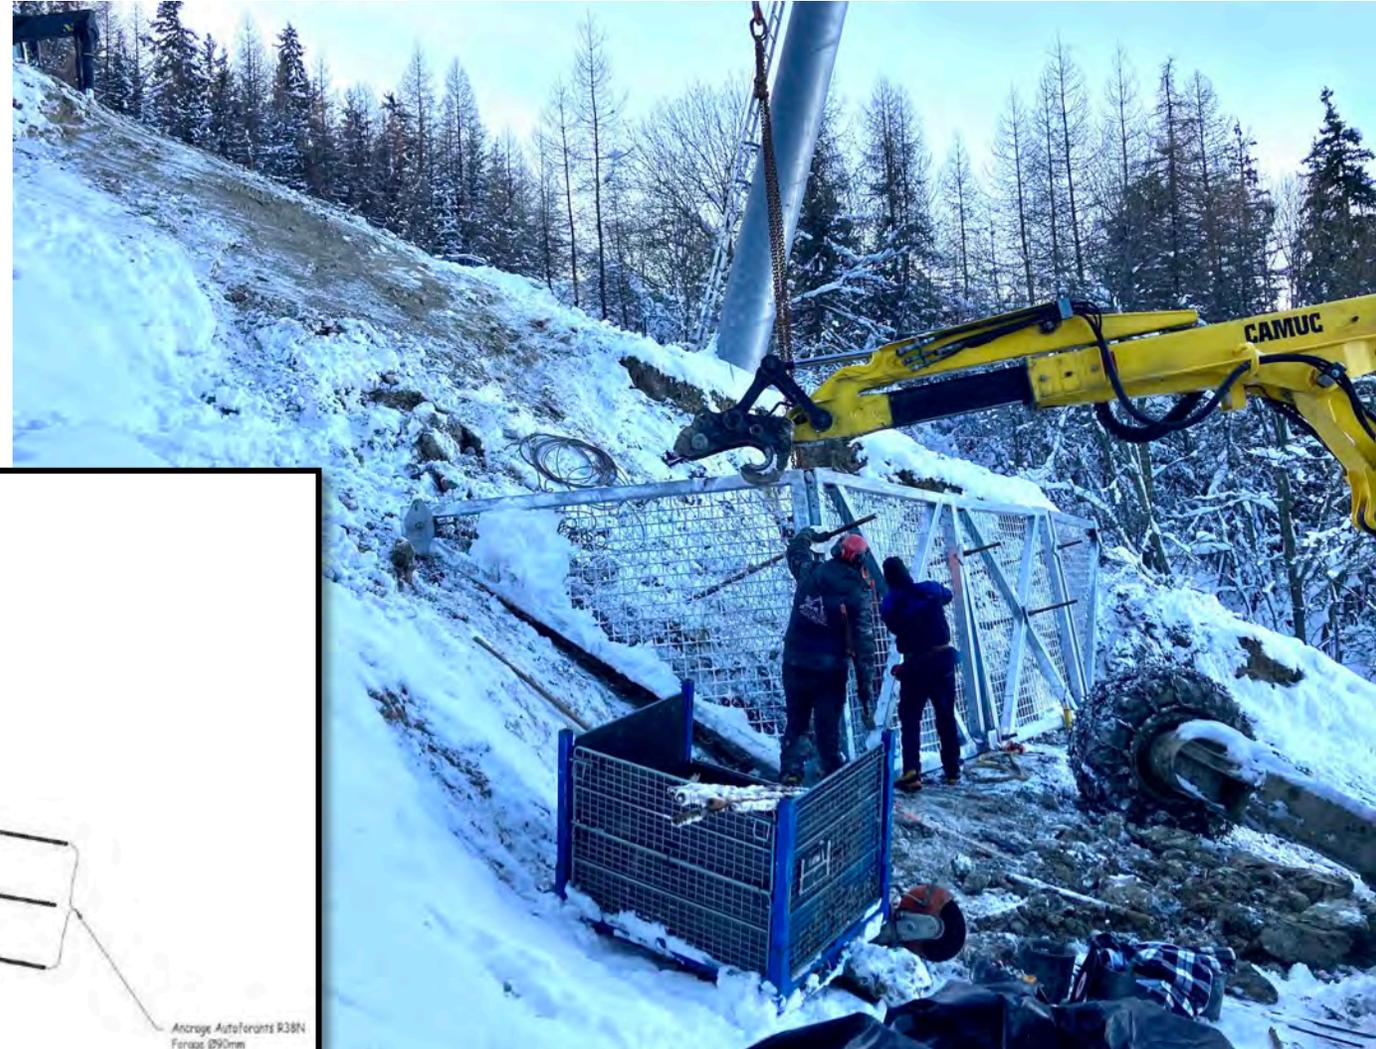
Figure 6 : Coupe type du confortement par Acrosols

Solution de confortement "en urgence" avant le début d'exploitation hivernal :

Soutènement en module rigide (type Acrosols)

Surveillance durant la saison hivernale :

- Suivi topographique ponctuel
- Suivi automatisé par clinomètre et capteurs GPS

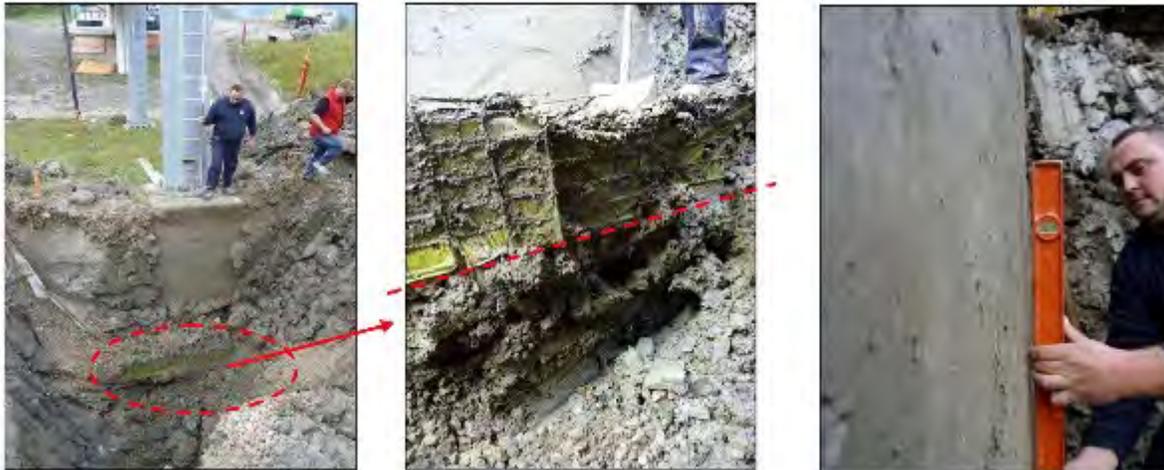
Glissement de terrain en amont du pylône P2

- Fortes intempéries / terrains morainiques argileux très sensibles à l'eau / nombreuses circulations d'eau visibles en amont
- Glissement des terrains entre une piste et la sortie de gare > basculement du pylône P2 vers l'aval (30 cm selon la ligne)

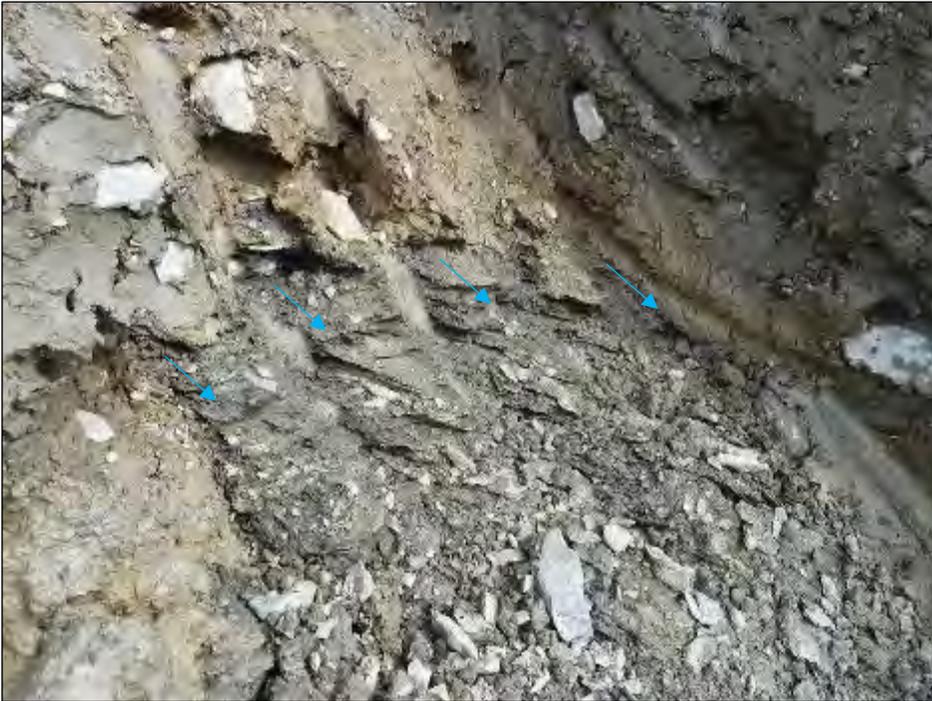
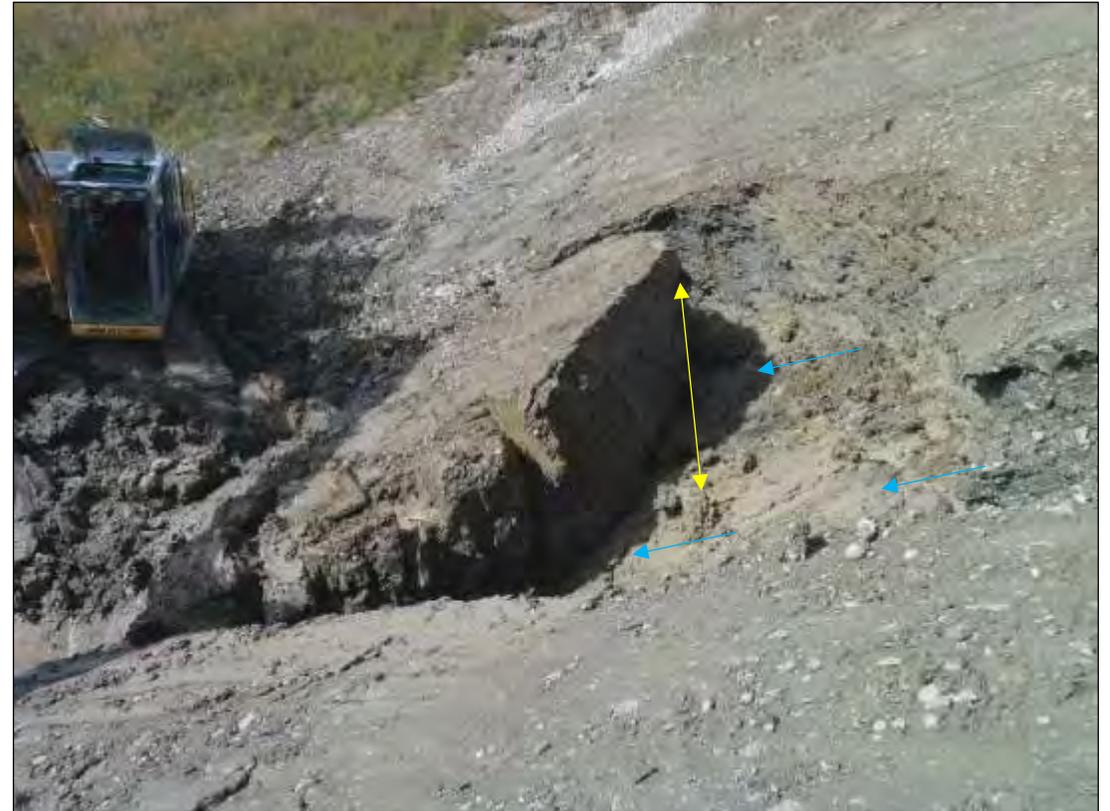
Substratum schisteux à pendage défavorable recouvert de moraines argileuses complètement saturées à l'interface

>>> dégradation des sols supports à la faveur des circulations souterraines et glissement plan

Solution mise en œuvre : stabilisation glissement et assainissement sol fondation pylône

- Purge et drainage profond du talus et de la piste amont (tranchée et masque drainant en 40/80), collecte et évacuation des eaux en dehors de la ZIG du pylône)
- Système de contrôle du bon fonctionnement des drains et réseaux avec dispositif d'entretien et de maintenance

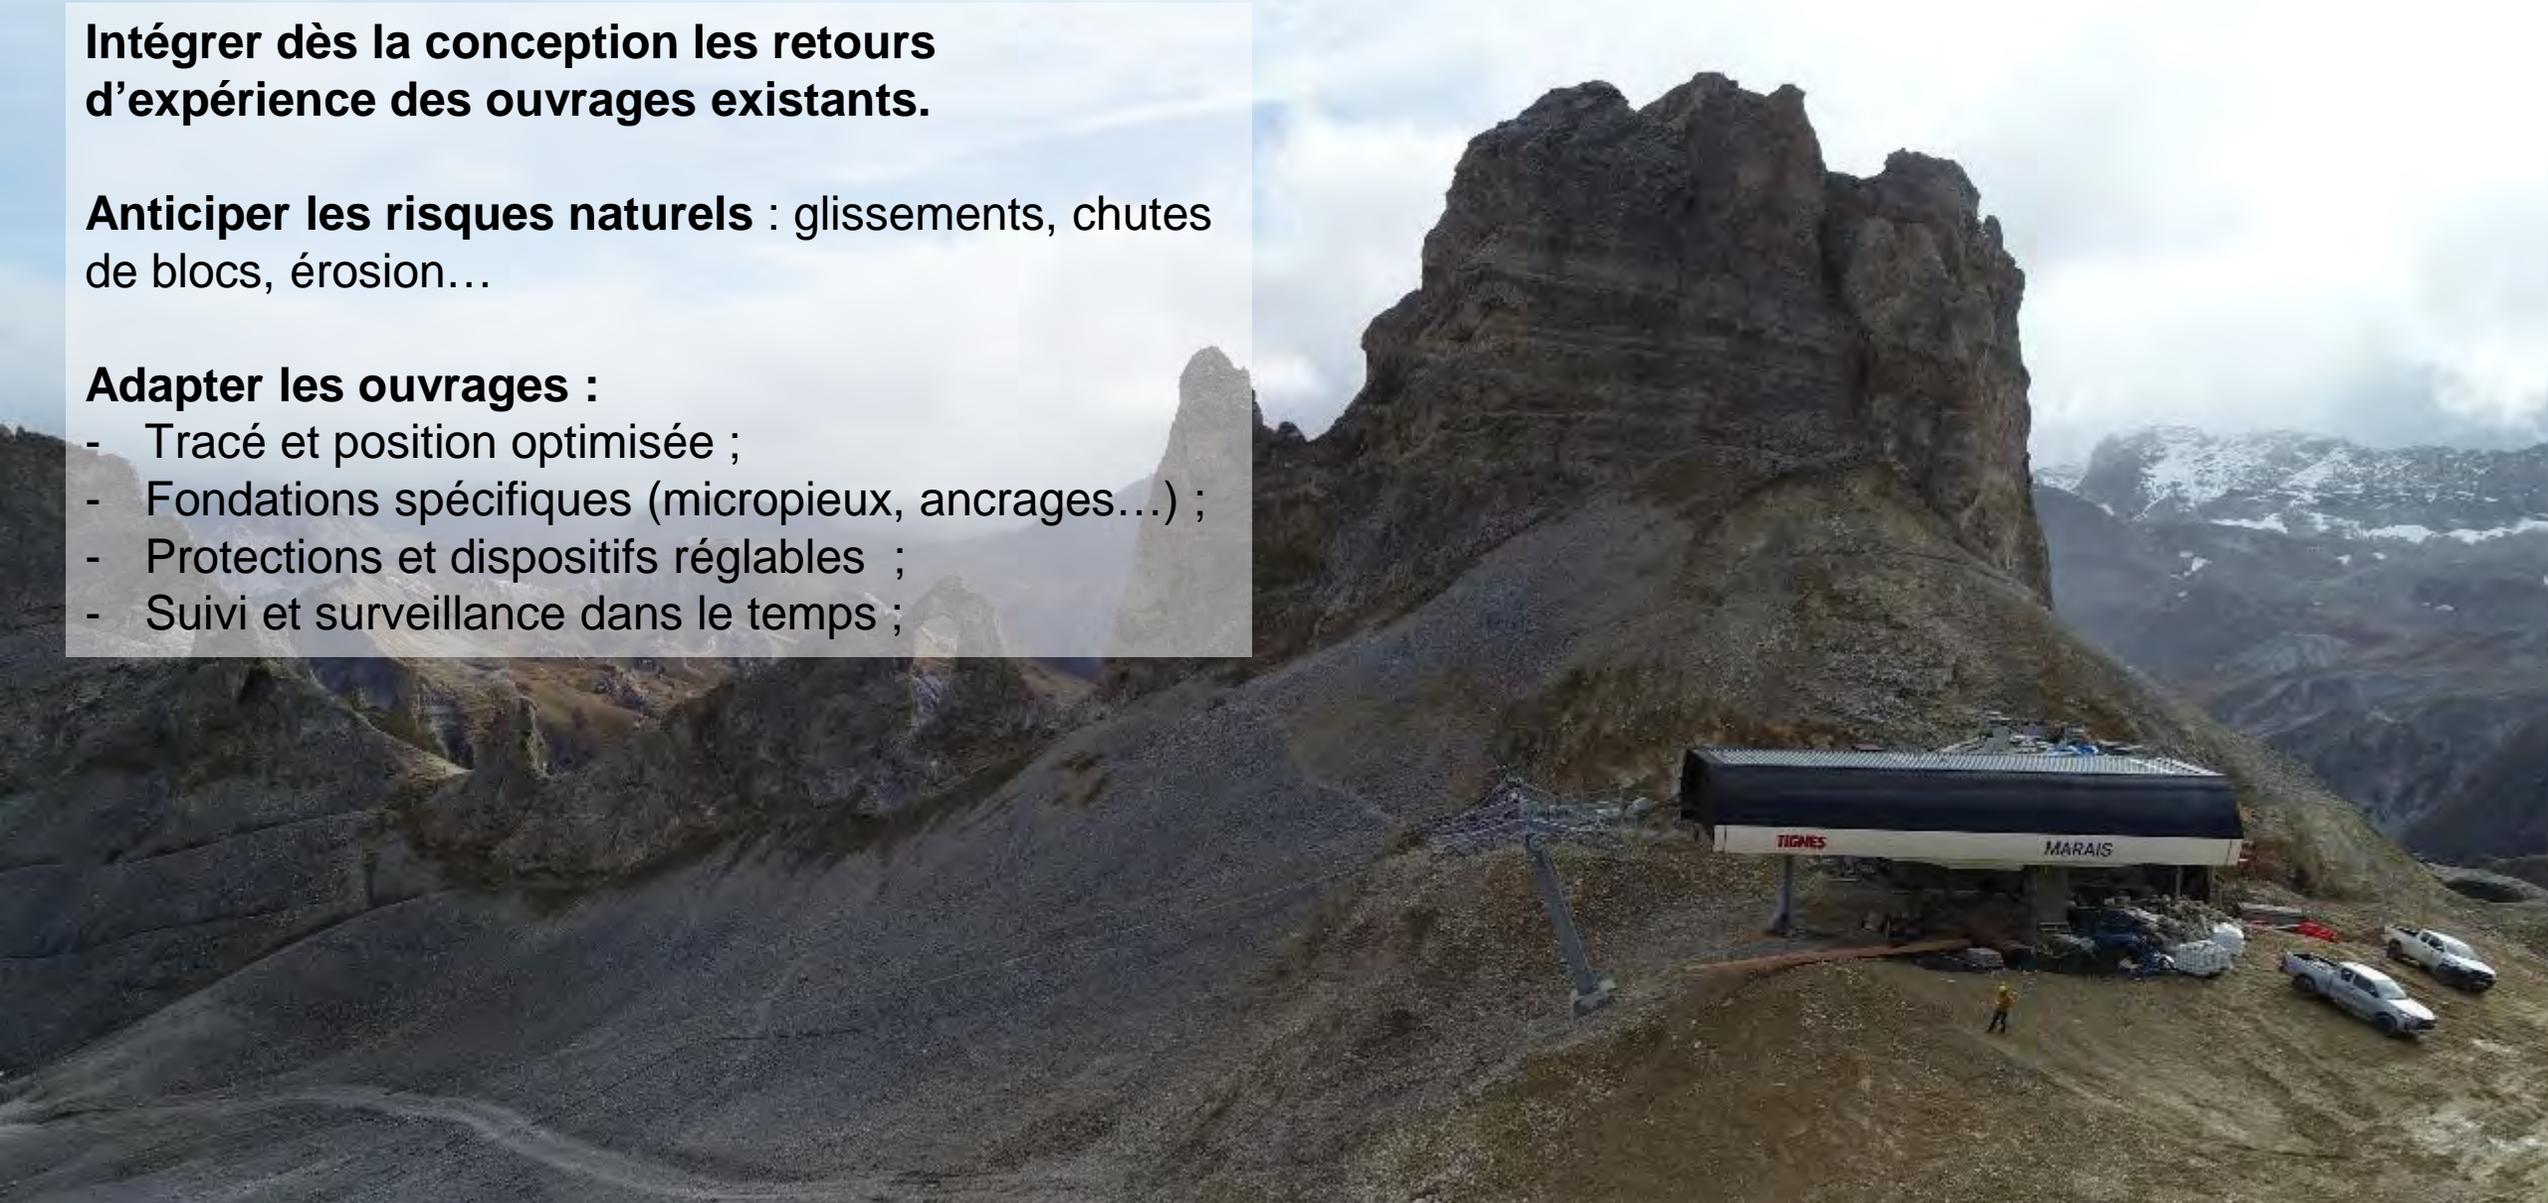
Remplacement du TSF3 de 1980 par une TSD6 en 2025

Historique du TSF3 :

- Confortement par micropieux de la gare amont en 1995 (premiers effets de la fonte / fluage du permafrost)
- Suivi topographique des massifs P21 à P25 situés au sein de glaciers rocheux

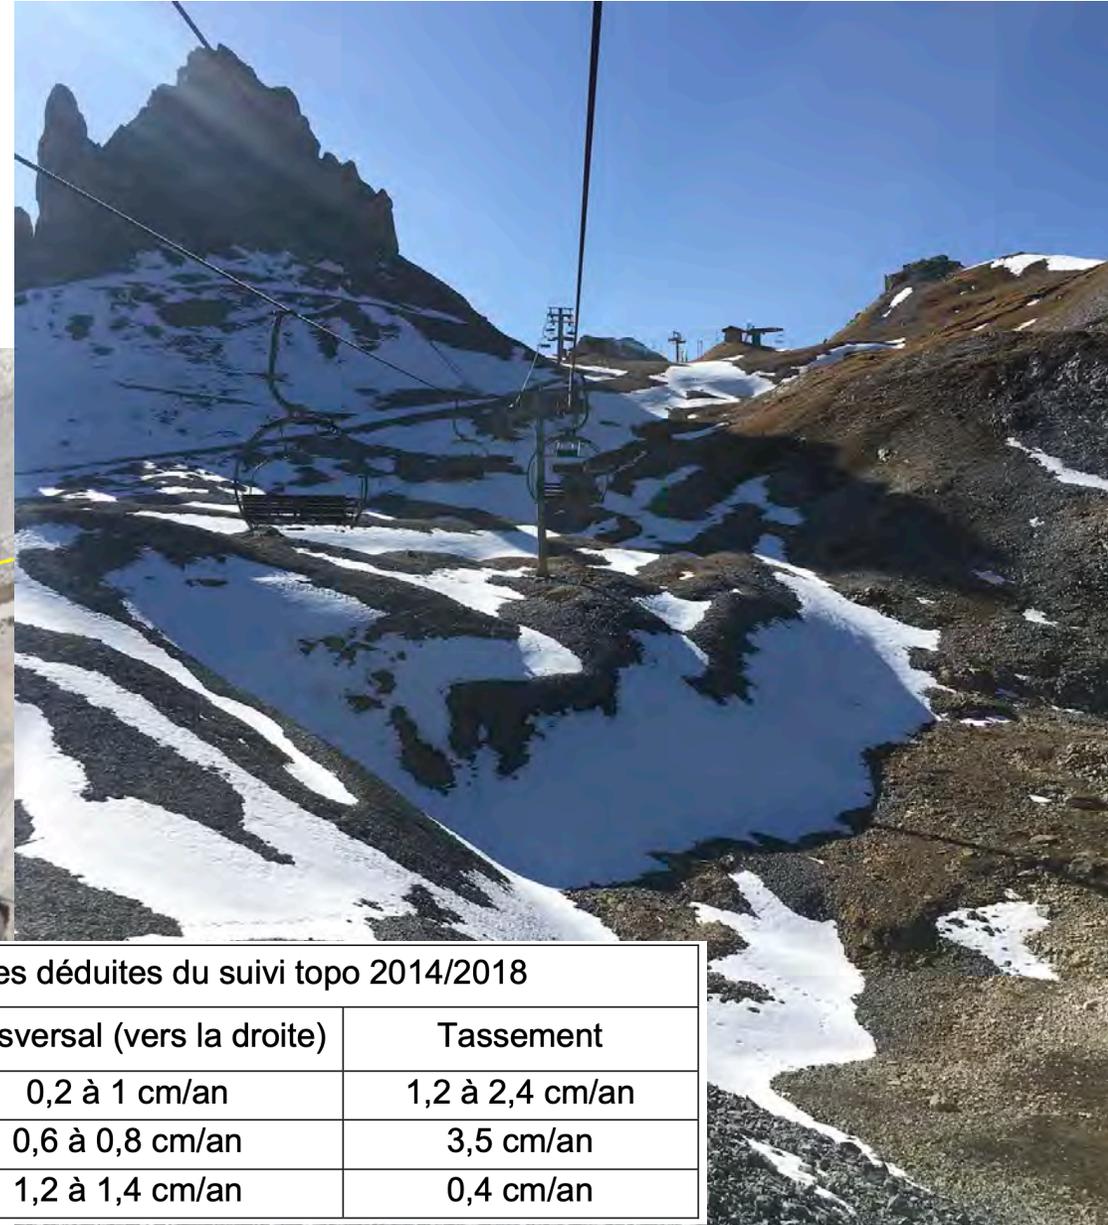
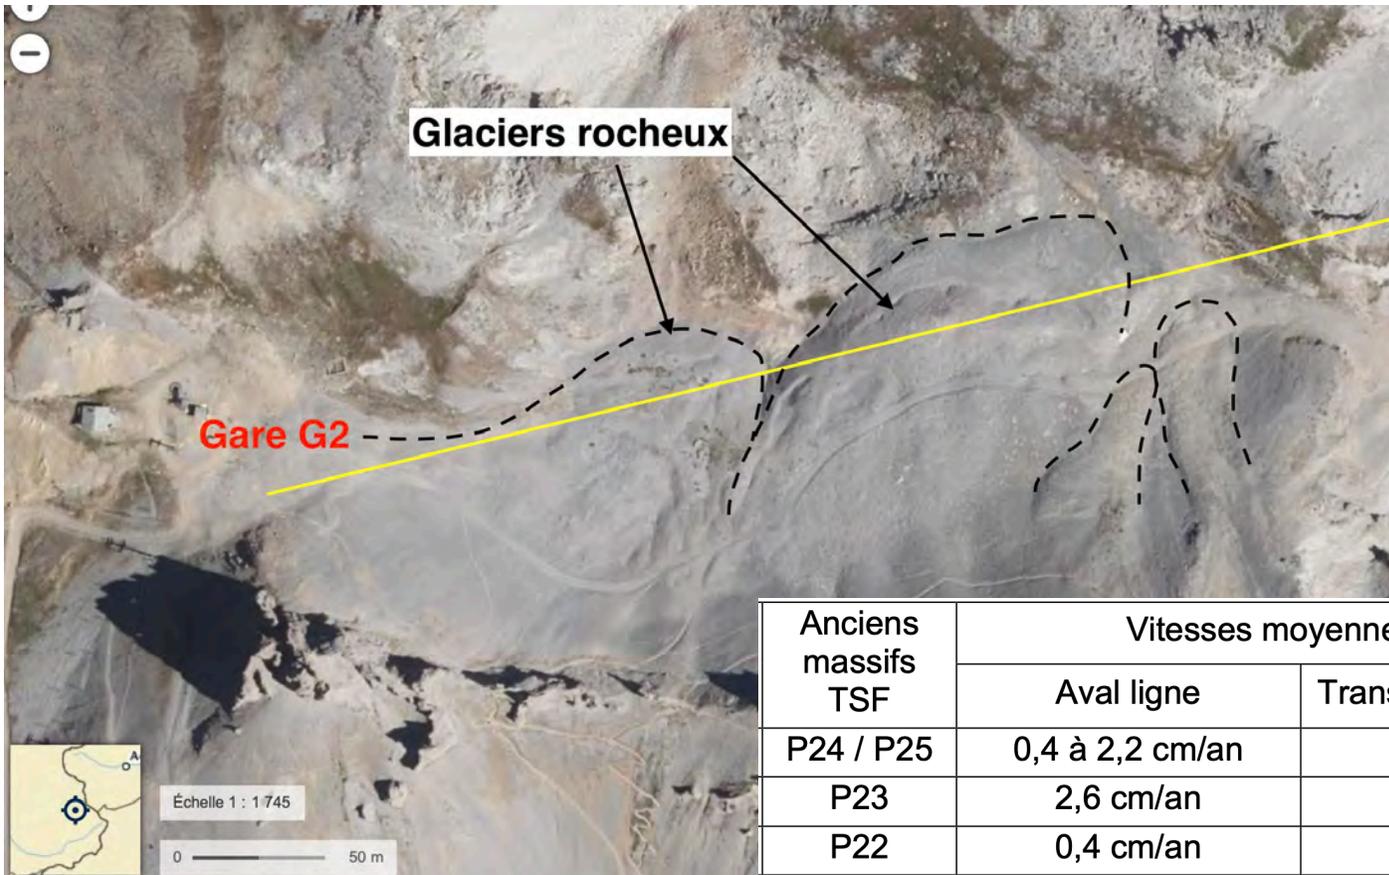
L'analyse du suivi topographique entre 2014 et 2018 sur le TSF3 a permis de déduire des vitesses "moyennes" utiles à l'anticipation des mouvements et directions futures

Anciens massifs TSF	Vitesses moyennes déduites du suivi topo 2014/2018		
	Aval ligne	Transversal (vers la droite)	Tassement
P24 / P25	0,4 à 2,2 cm/an	0,2 à 1 cm/an	1,2 à 2,4 cm/an
P23	2,6 cm/an	0,6 à 0,8 cm/an	3,5 cm/an
P22	0,4 cm/an	1,2 à 1,4 cm/an	0,4 cm/an

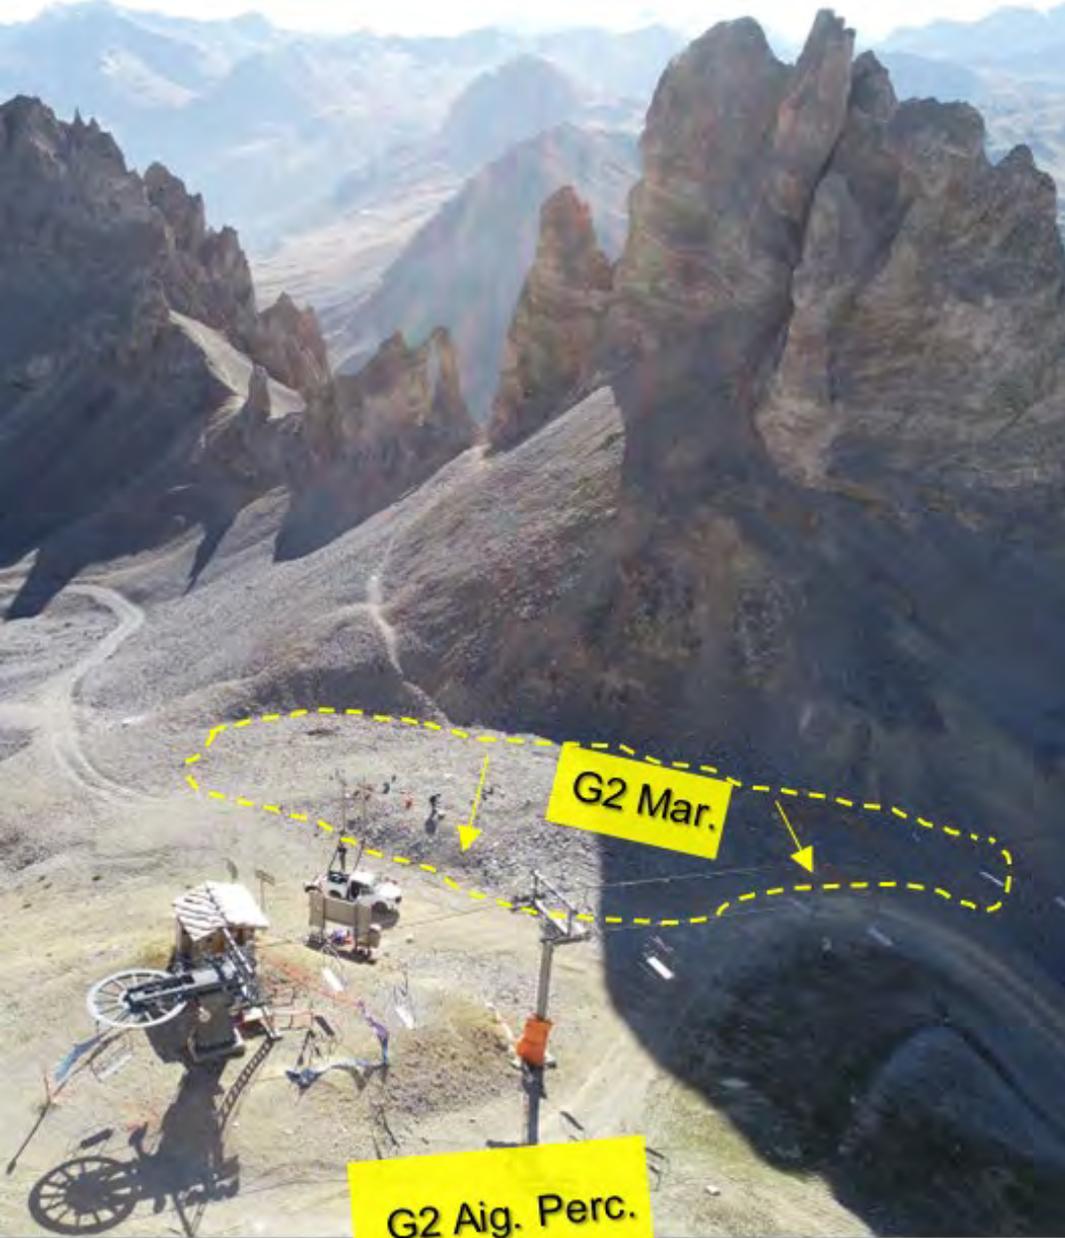
Mesures géophysiques comparatives en 2020 / 2023

Réalisation d'une campagne de reconnaissances géotechniques et géophysiques :

- plusieurs campagnes de reconnaissances géophysiques (SAGE, NAGA)
- Sondages géotechniques : forages destructifs avec passage caméra, essais d'arrachement sur ancrages
- + prise en compte des données existantes (sondages 1995,...)

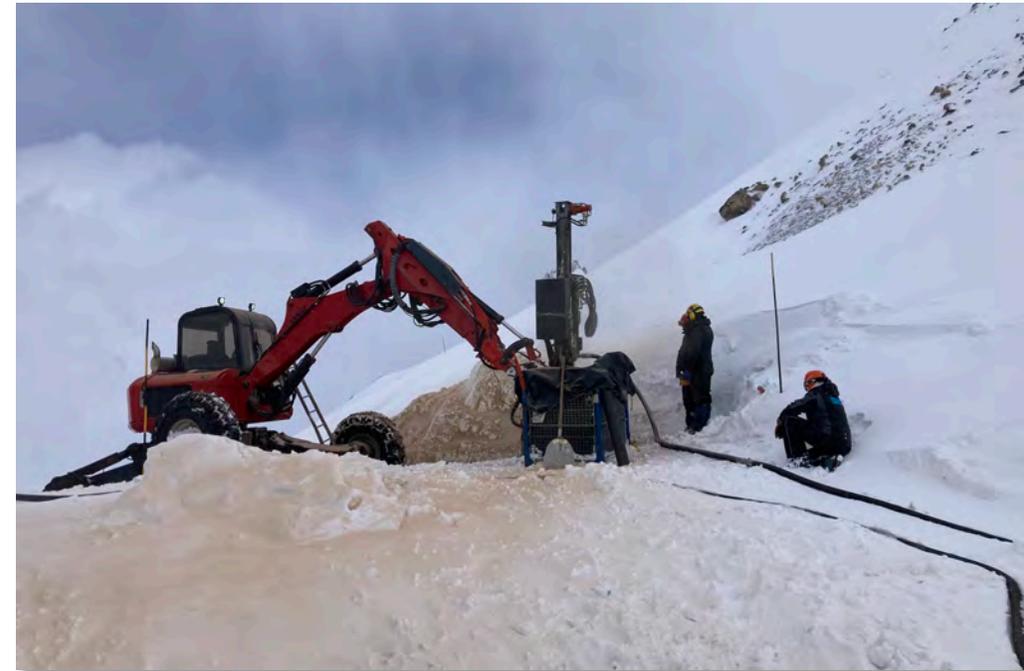
visant à établir un modèle géotechnique du site permettant d'orienter les choix techniques pour les fondations

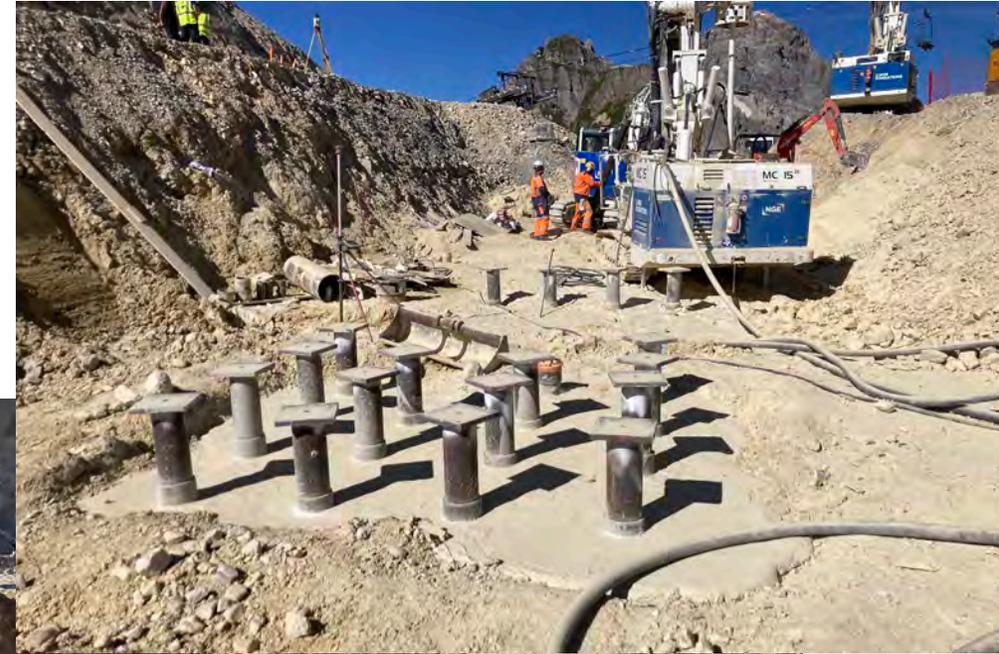
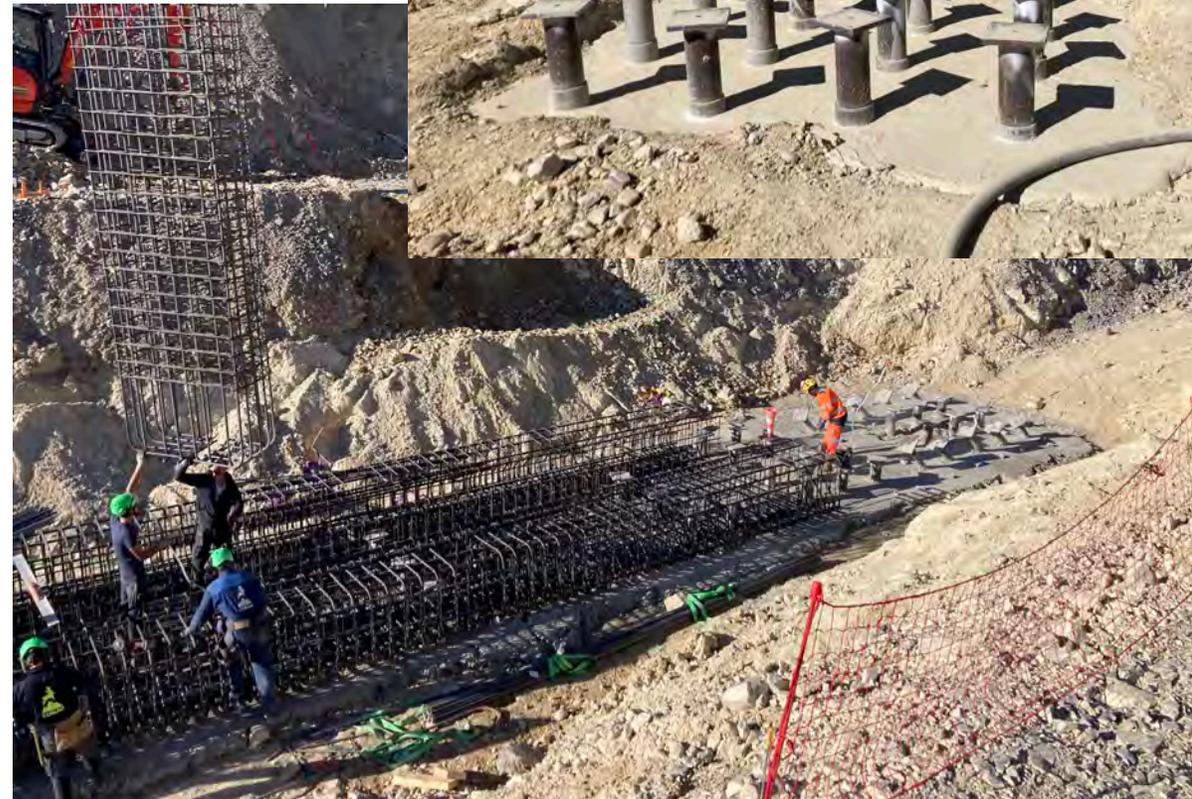
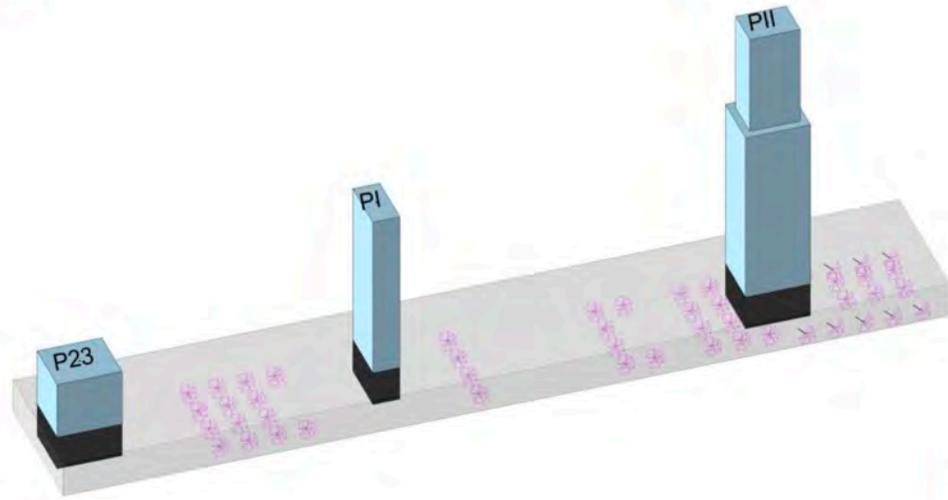
Conception retenue, adaptée au contexte géotechnique et aux évolutions futures :

- Gare amont + P23 (en console) fondés sur un massif commun sur pieux verticaux + micropieux inclinés
- Pylônes P21 et P22 fondés au sein du glacier rocheux : intégration de réglage supplémentaire sur la structure métallique pour accompagnement durant la vie de l'ouvrage

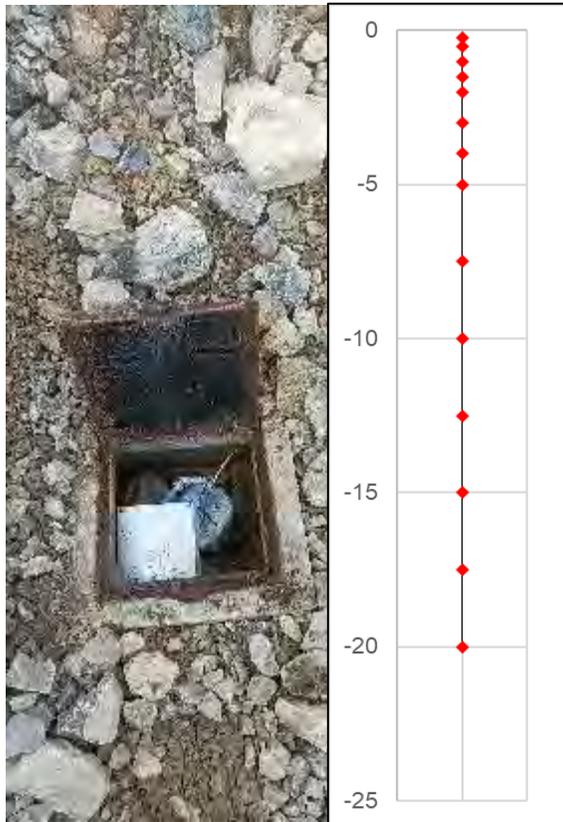
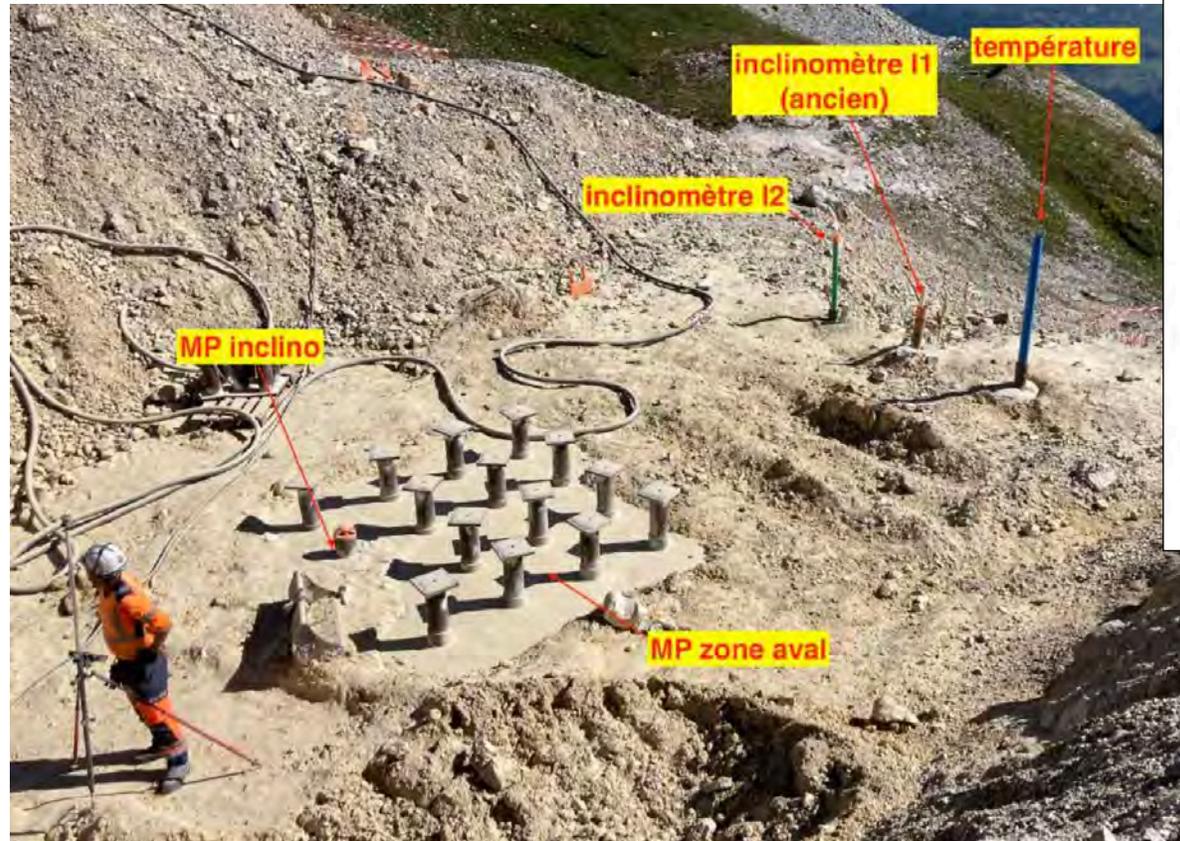
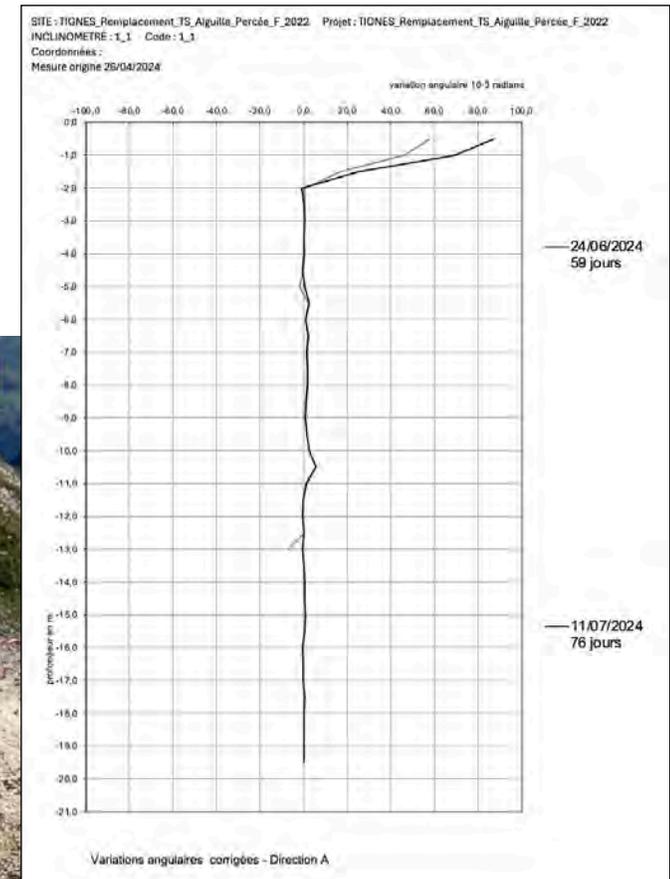
Suivi ultérieur mis en place :

- Suivi topographique : contrôle d'alignement des massifs béton
- Suivi inclinométrique : en aval de la gare et au sein des pieux
- Sondes de température : suivi de l'évolution et dégradation du permafrost

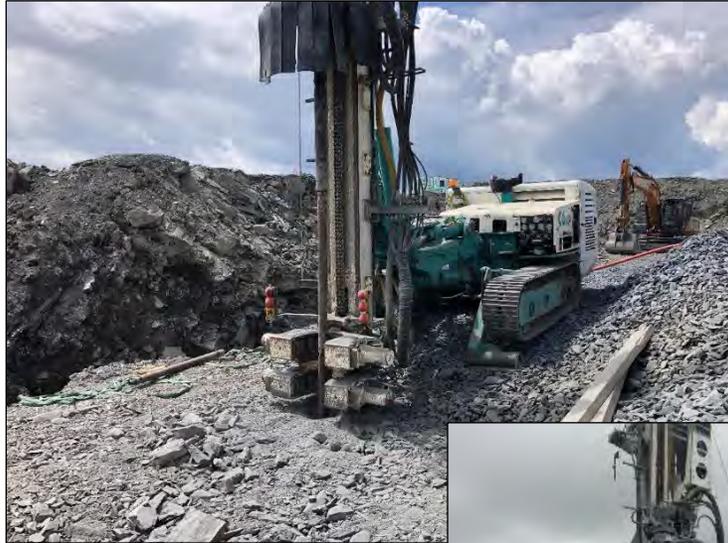
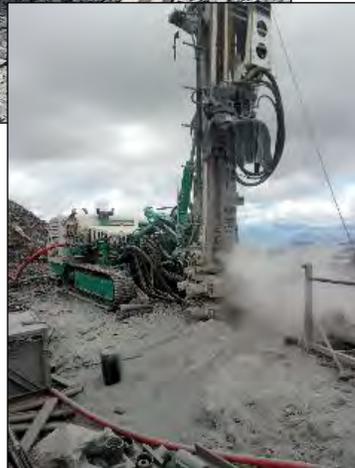
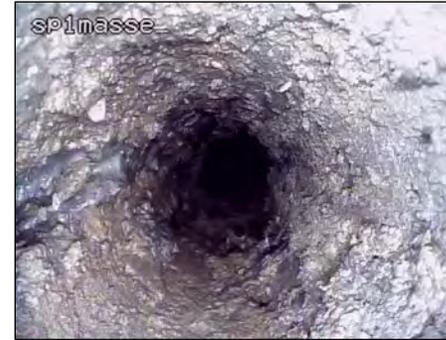
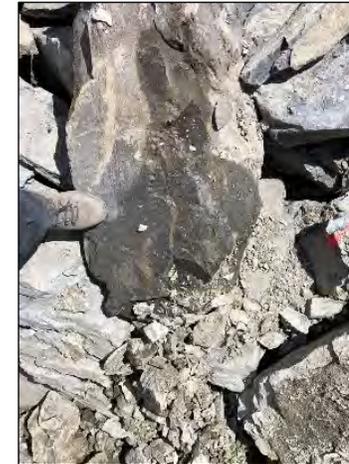
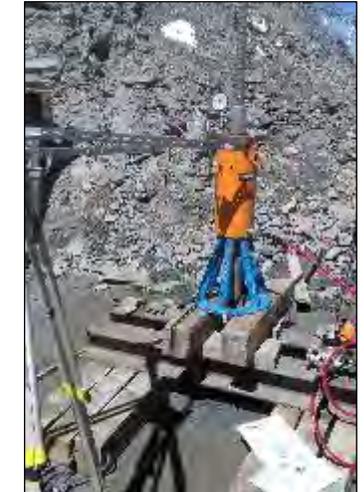
Campagnes d'investigations géotechniques :

Sondages à la pelle et terrassements profonds, sondages destructifs profonds avec passages caméra, essais pressiométriques, essais d'arrachement sur ancrages, mesures piézométriques

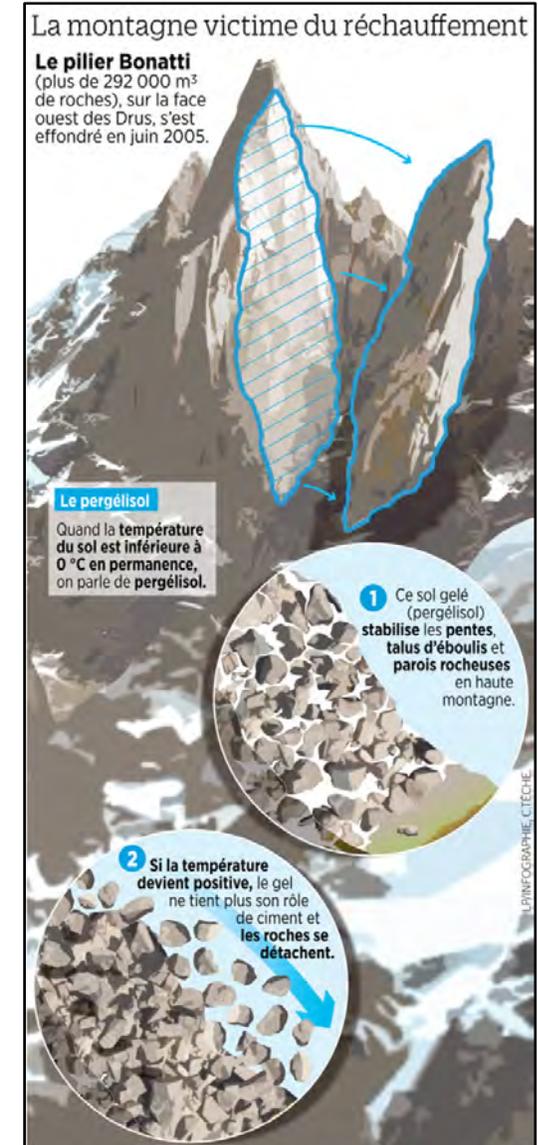
Problématiques observées sur le site de l'Aiguille du Midi

- ✓ Fonte précoce du couvert neigeux ► Mise à nu de nouvelles zones d'accumulation ► Risque de chutes de pierres accru,
- ✓ Réchauffement climatique ► Fonte du permafrost ► Risque d'écroulement lié à la suppression du « lien glace ».
