Regards croisés sur
la sécurité des transports par câble
en montagne
face aux évolutions du climat

**Impacts constatés du changement climatique
sur la stabilité des terrains.**

Impacts constatés du changement climatique sur la stabilité des terrains-supports d'infrastructures

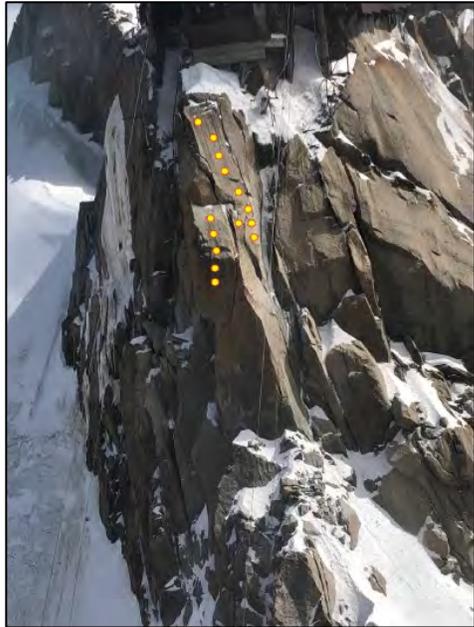
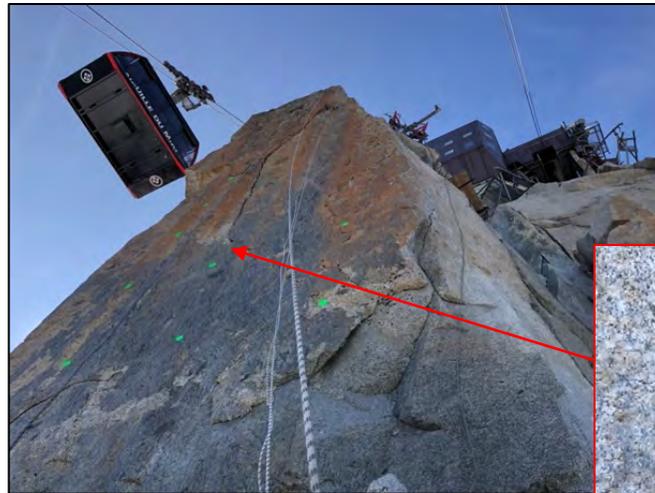
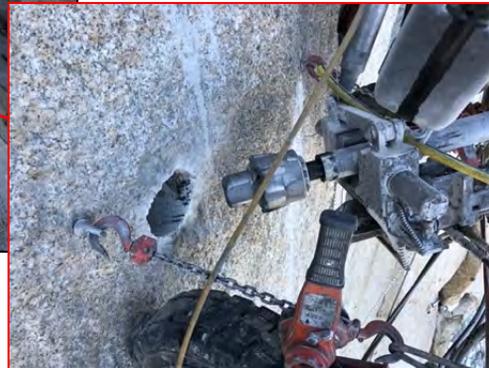
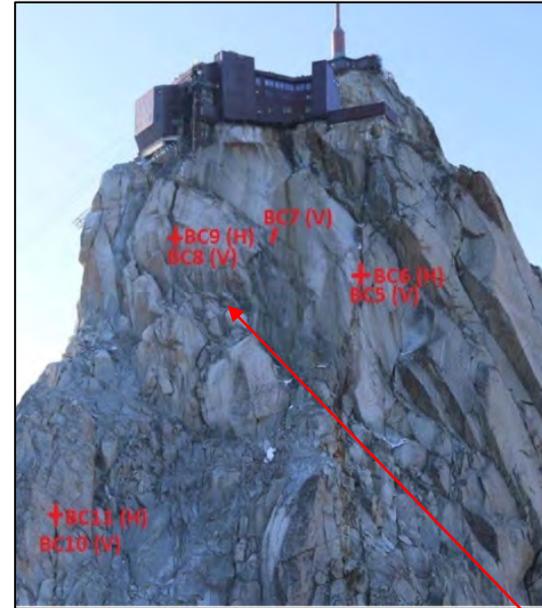
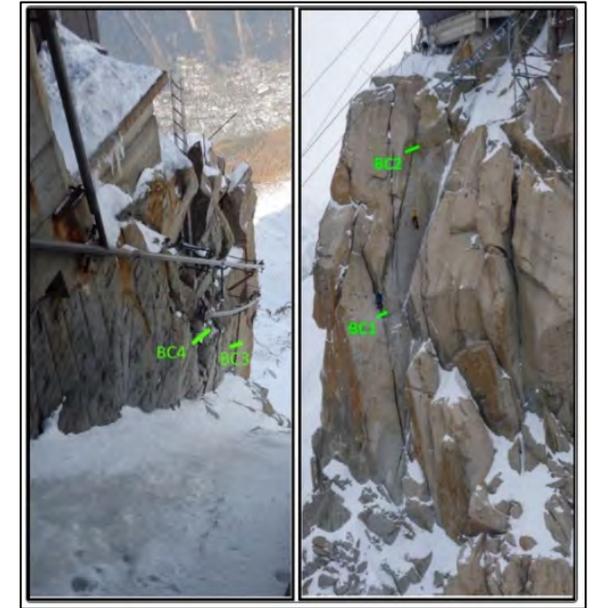
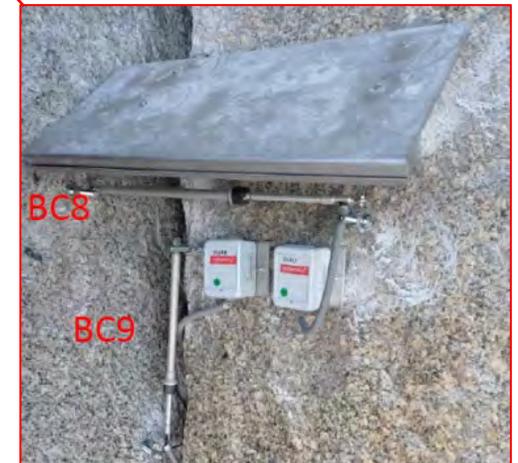
- ✓ Travail en collaboration avec le laboratoire EDYTEM qui surveille et réalise de nombreuses mesures depuis plus de 15 ans (températures en surface et en profondeur selon les expositions des faces, respiration du massif, modélisation fonte permafrost, surveillance fonte et retrait des glaciers périphériques...),
- ✓ Confortement actif de nombreux compartiments plus ou moins volumineux (jusqu'à 500 m³) pour limiter l'érosion du massif et ralentir l'altération et le réchauffement du permafrost en profondeur >>> maintien de l'épaisseur.
- ✓ Mise en place d'un système d'auscultation automatisé, consultable en ligne et calibré avec des seuils d'alertes qui sont réajustés au fur et à mesure >>> Objectif : détecter d'éventuels signes précurseurs.

Extraits des courbes de suivi observables en temps réel

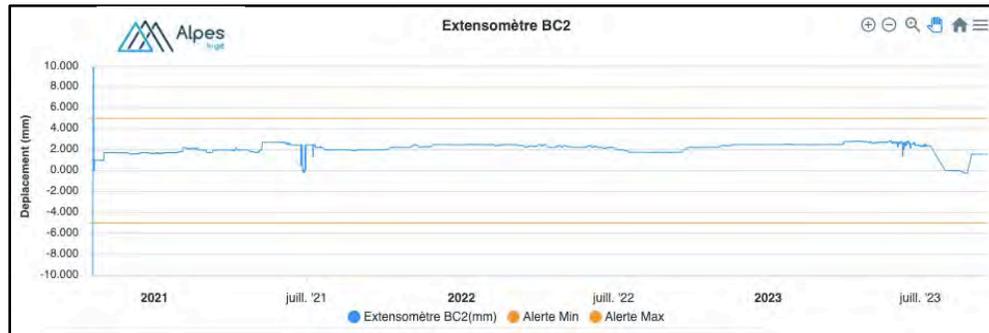
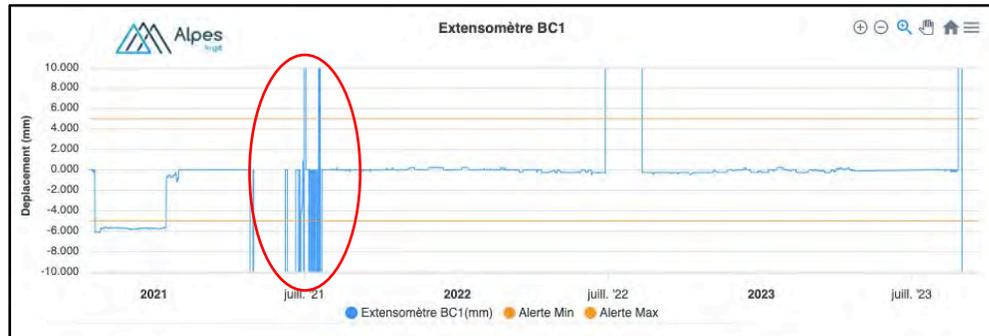
Exemple d'un dysfonctionnement > Alerte > Intervention sur site
> Rupture d'une gaine électrique d'un capteur > Réparation et remise en service

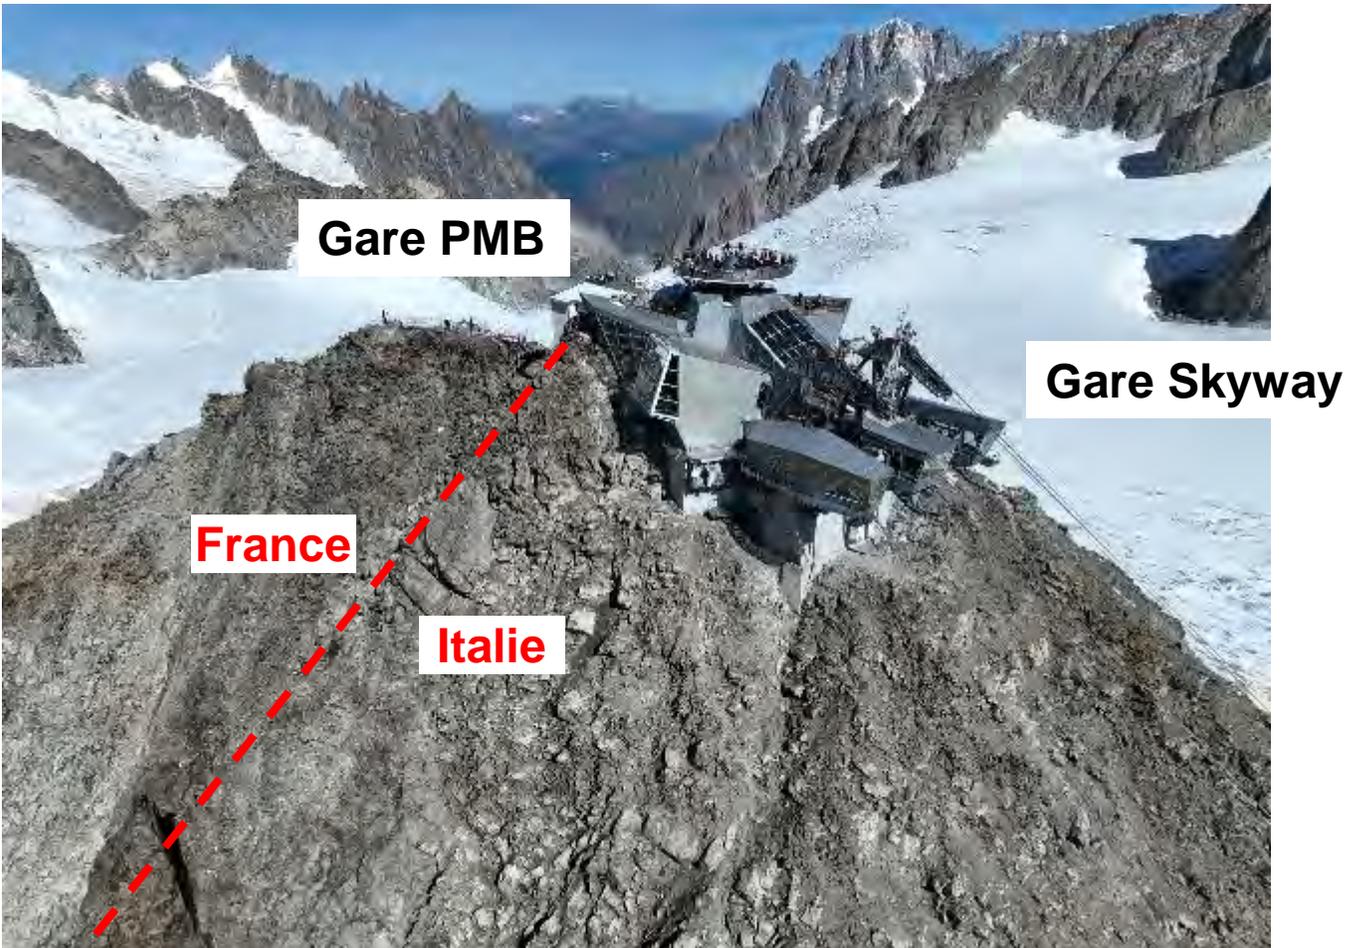
La gare Helbronner du TC PMB est située à 3462 m et date de 1957.

Le site présente des déformations qui font l'objet de suivi depuis plusieurs années.

Travaux de terrassement en 2012-2013

Suivi topographique et jauges

Croquis planimétrique des points de contrôle

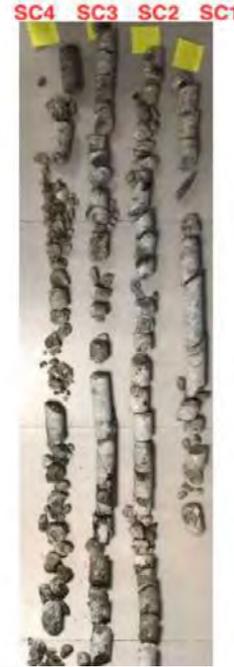
Reconnaitances géotechniques

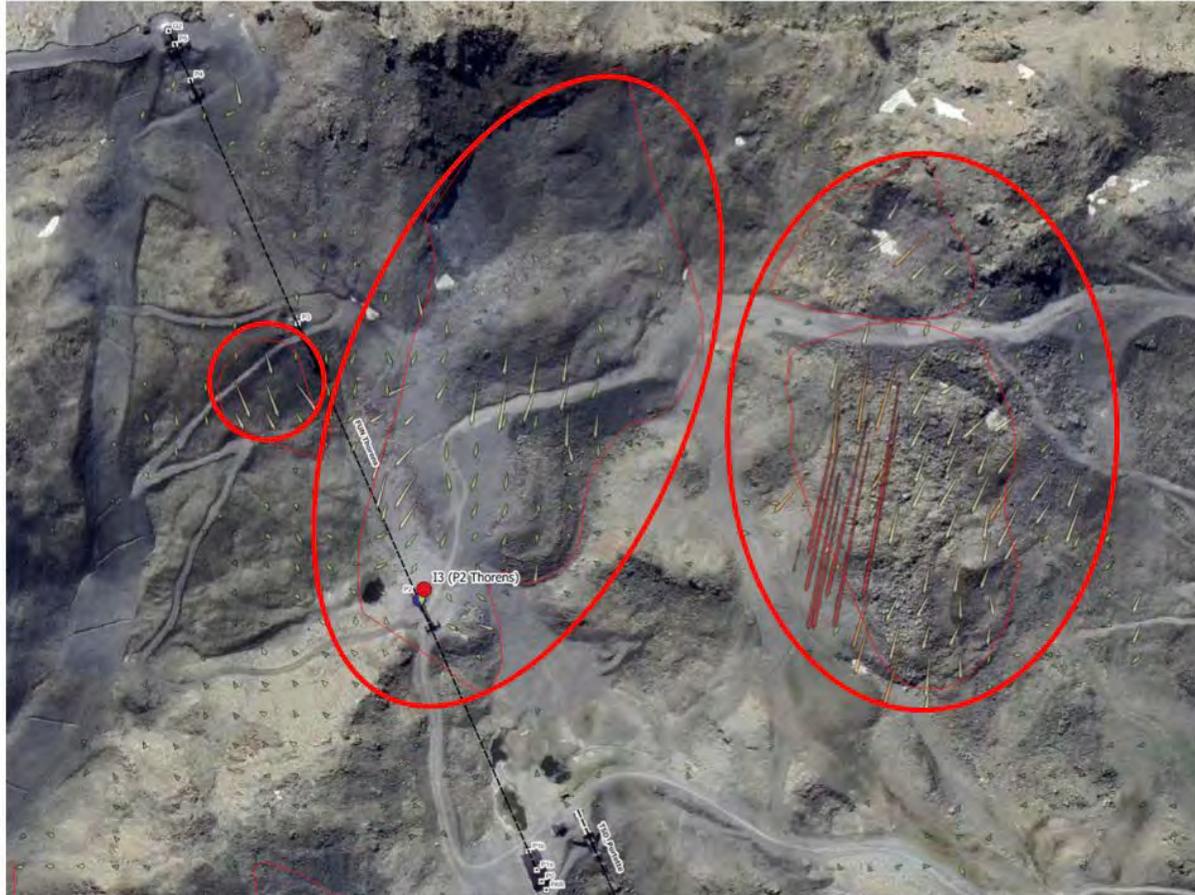
Méthode de traitement automatisé d'analyse de différentes images temporelles (MNT issus de Lidar) et de détermination des champs de déplacements associés
