# Les outils de médiation des risques naturels dans le Massif des Bauges :

Christophe LANSIGU, Chargé de mission géopatrimoine & Max CHARRIER jeune diplômé en géographie, PNR du Massif des Bauges

Faverges-Seythenex Espace la Clé 21 octobre 2025

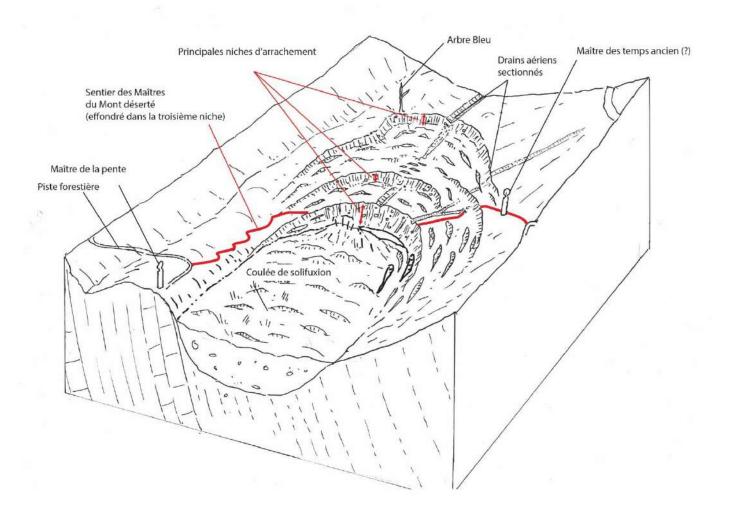
Photographie interprétée du glissement de 1931, l'un de plus importants de l'histoire des Alpes avec 2 hameaux détruits et 4 autres abandonnés.

Le Mont déserté est situé sur ce synclinal, qui forme une gouttière fermée sur ses flancs par des barres de calcaires durs qui retiennent la terre. Cependant, tout en bas du Mont, la gorge des Manauds crée une brêche dans ce solide dispositif naturel : ici, tout peut glisser. Or juste au-dessus, une masse instable pourrait bien dévaler : des moraines faites de blocs rocheux mêlés à de la terre très argileuse, se tiennent prêtes à gonfler et à se transformer en pâte visqueuse et grumeleuse, une fois îmbibées d'eau...»

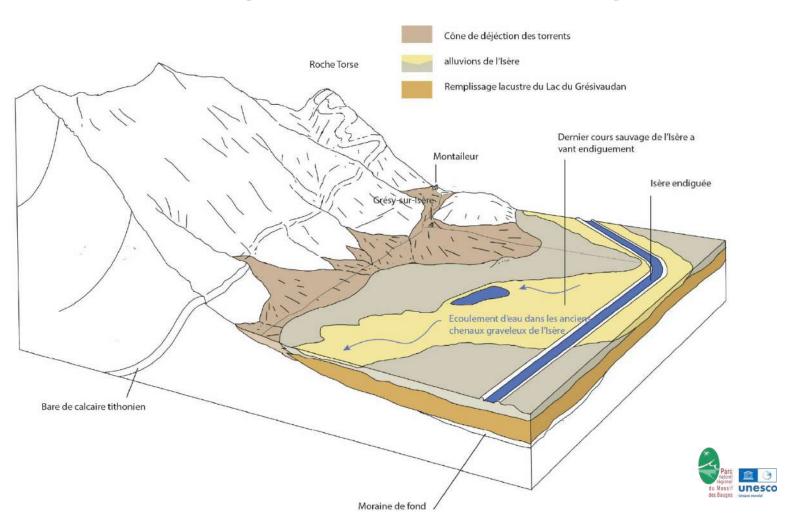
## Les cônes de déjection dans le secteur de Grésy-sur-Isère

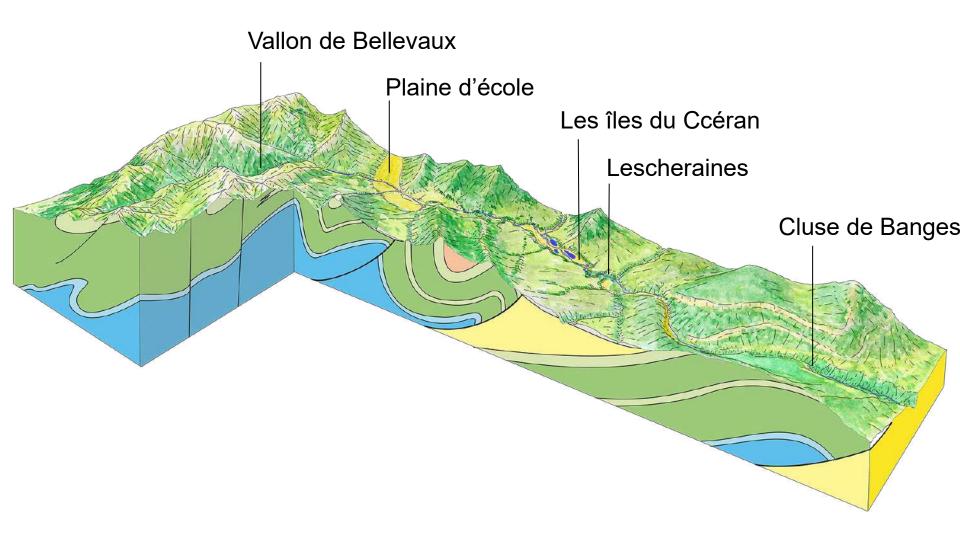
## Profil en long du Chéran / structures et reliefs

Profil en long du Chéran et géologie (C Lansigu – PNRMB)

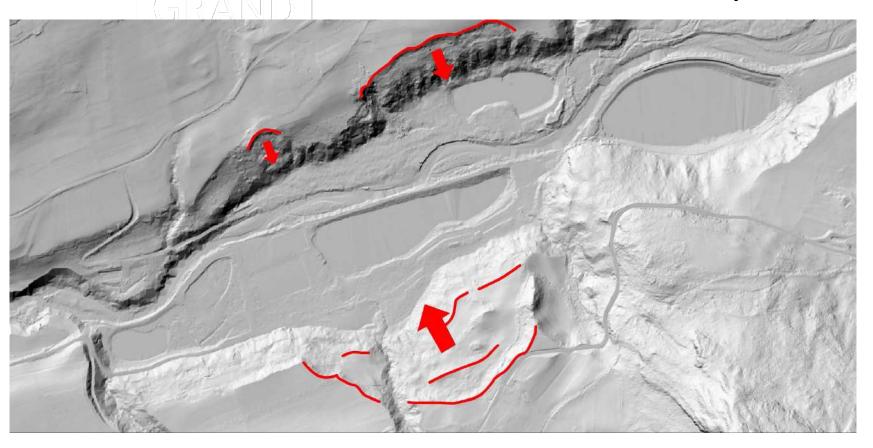
Secteur des îles du chéran - Zoom sur image Lidar,

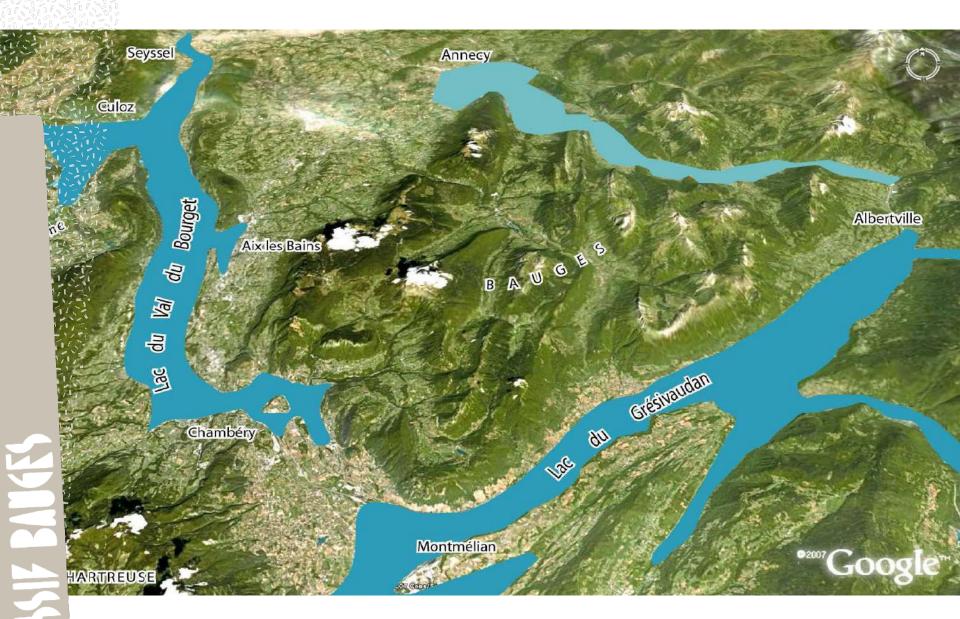
Maximum d'extension des lacs post-glaciaire

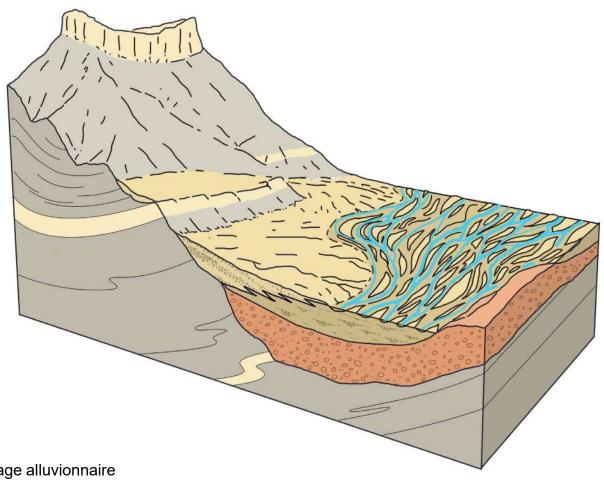
Remplissage alluvionnaire Plaine d'inondation-réseau en tresse

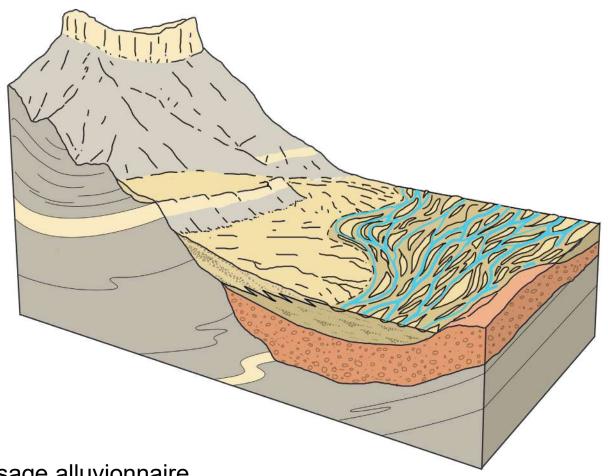
Remplissage alluvionnaire Plaine d'inondation-réseau en tresse

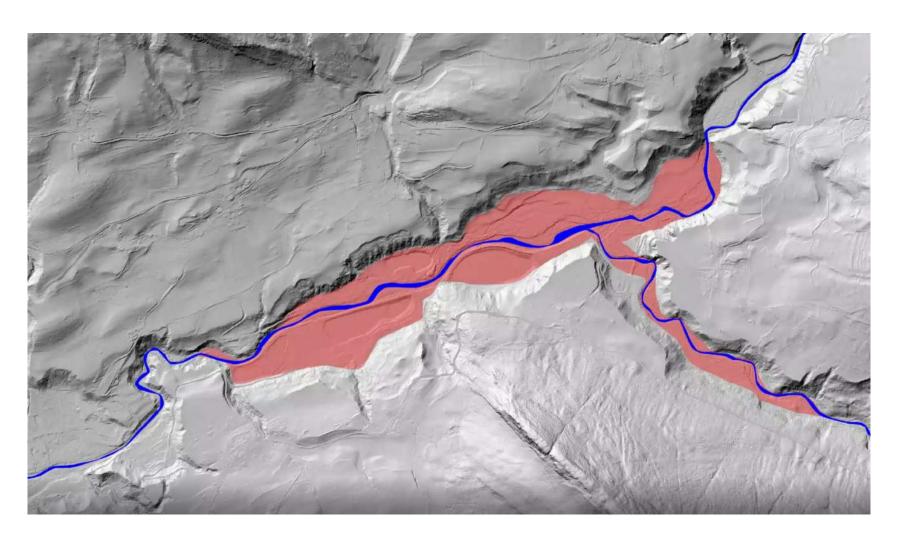
# Fonctionnement d'une nappe alluviale

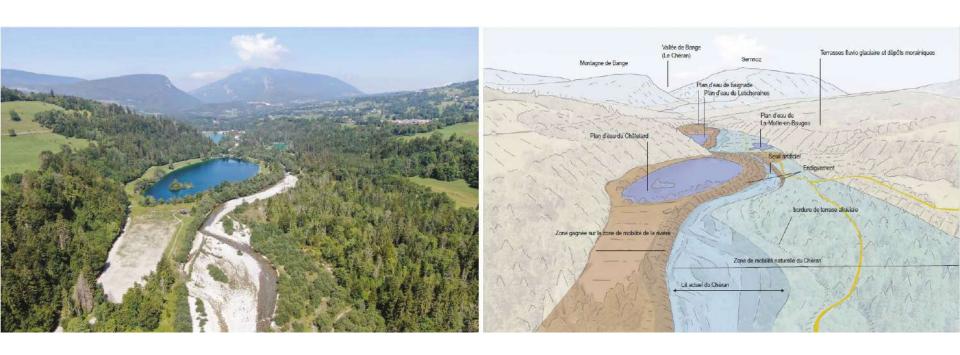
Vue drone et son interprétation à l'amont du plan d'eau du Châtelard
