Chutes de Blocs
Risques **R**ocheux
Ouvrages de **P**rotection

9/02/17, Grenoble

Risque rocheux, sécurité au travail et maintien du trafic : gestion d'enjeux contraires

Cas du versant de la Colombière

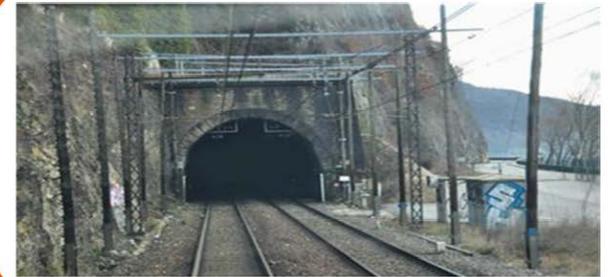
Accident grave d'un agent Voie sur la ligne Culoz Modane

Le 23/02 à 23h15, sur la ligne Culoz Modane, un agent voie de l'Infrapôle Alpes a été grièvement blessé à la tête par la chute d'un bloc rocheux. Il intervenait suite à un déclenchement d'un filet de détection de chute de rocher. L'agent qui effectuait une reconnaissance de la zone a été découvert inconscient, allongé sur la voie par les agents SE qui intervenaient également sur ce dérangement.

L'agent a été pris en charge par les pompiers puis évacué par le SMUR au CHU de Grenoble où il est actuellement en réanimation.

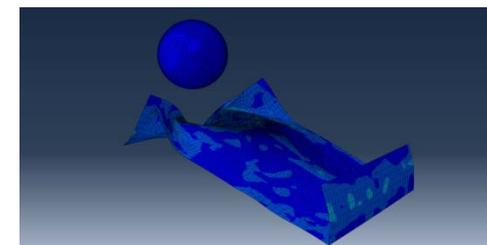
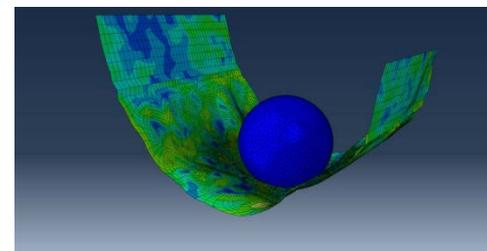
Position des deux impacts testés

• Avantages : résistance à la perforation, capacité énergétique modélisée : 30kJ à 40m/s.

- Coût probablement élevé voire très élevé (matériaux de la couverture uniquement, 2 fois plus cher et mise en œuvre plus complexe).
- Plus de risque de perforation mais reste à vérifier la capacité énergétique.
