**RD1212 PR14+100**  
**Glissement de terrain de Montgombert**  
Commune d'Ugine

## Rappel des évènements depuis mars 2016

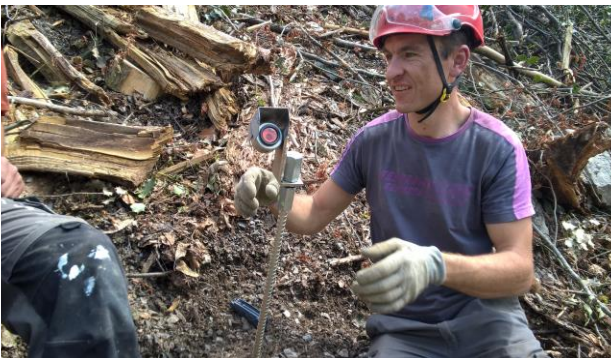
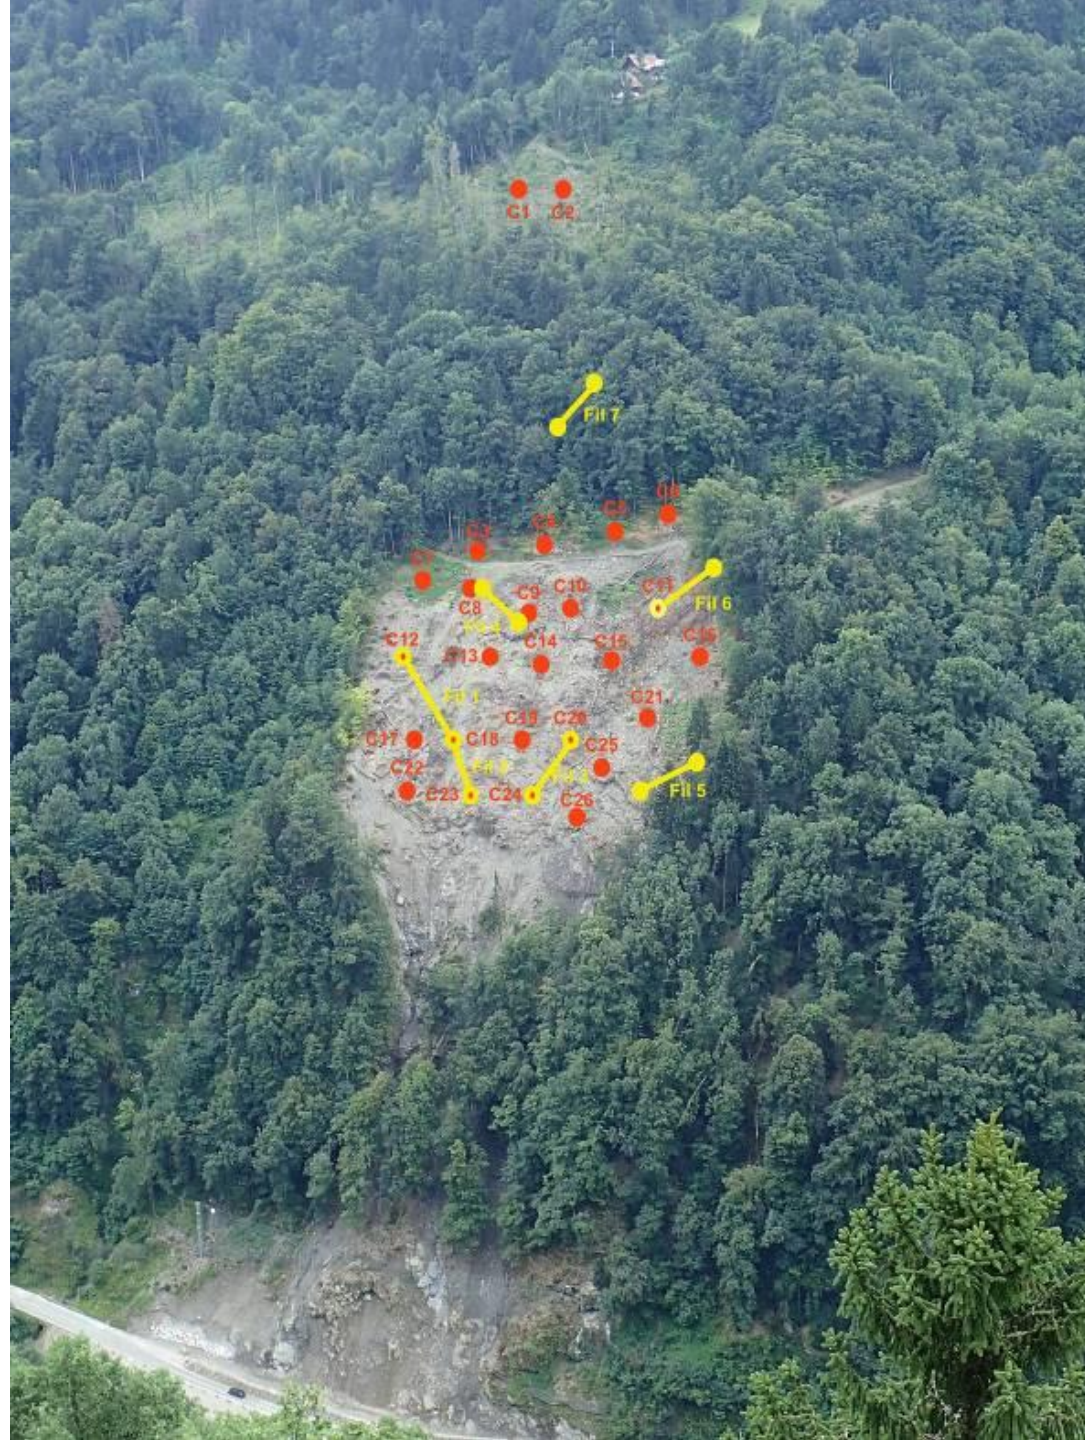
Théodolite automatisé, visée depuis la route d'Héry, 26 cibles

7 extensomètres automatiques reliés à des feux sur la RD1212

Inspections sur le terrain

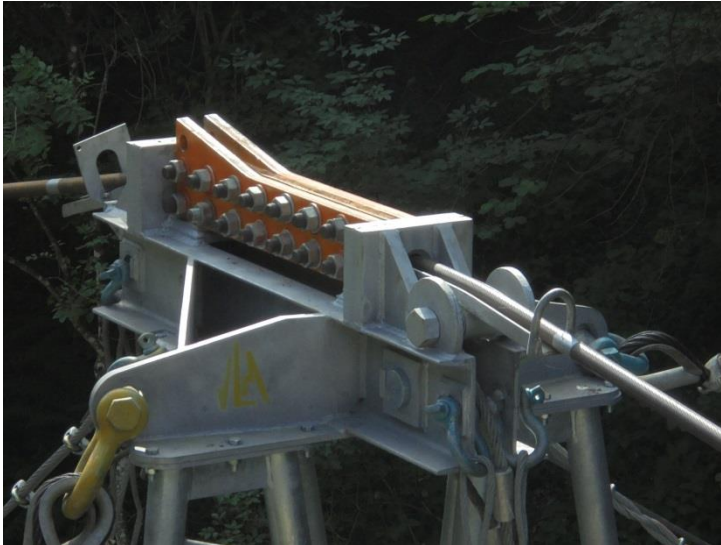
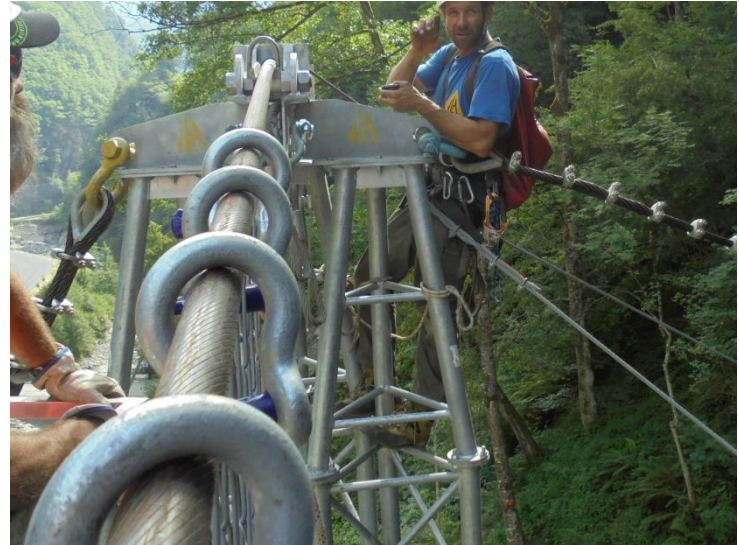
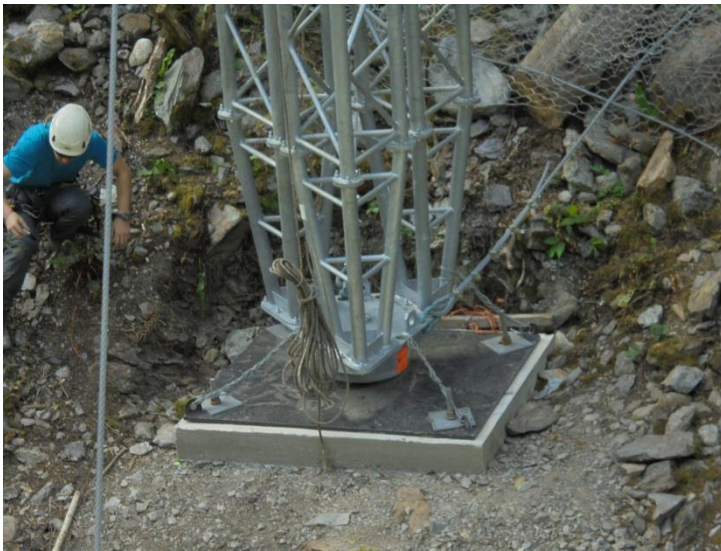
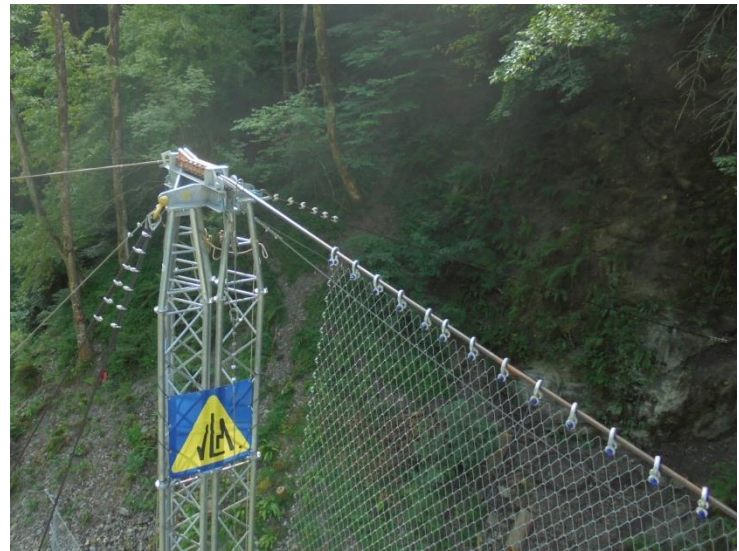
- Portée ouvrage : 111m
- Câble clos porteur - Ø32 mm – rupture 113T600 (câble de tension/mat) – tension à reprendre 38 T
- En rive gauche, amarrage direct au rocher par 2 ancrages triangulés Ø40 mm (efforts 22 et 27 T)
- En rive droite, poteau treillis de 16m de hauteur sur plaque d'appui articulée fixée via 4 ancrages verticaux de 3m au rocher - résistance en tête 38,2T - câble prolongé sur 50ml et amarrage au rocher via 3 ancrages Ø40 mm triangulés
- Pour le montage : 2 haubans à l'amont du pylône sur ancrages diam 25 mm scellé de 2 m au rocher + 2 haubans à l'aval du pylône repris sur des blocs béton 2 m<sup>3</sup>.
- 1 hauban définitif à l'amont du pylône + 2 haubans définitifs à l'aval du pylône
- Filet Tecco 65/4 – hauteur 6 à 17 m – 1120 m<sup>2</sup> - fixé sur le câble porteur par des manilles 6,5T

**-> le poids est dimensionnant ...**
