Pôle Grenoblois d'Études et de Recherche
pour la Prévention des Risques Naturels

Synthèse et bilan critique des réalisations de génie écologique pour la maîtrise de l'érosion en rivière

Rapport final

Juin 2008

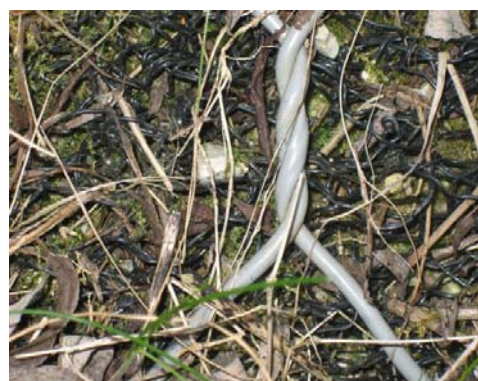
Détail du grillage et de la géogrille

Quand le saule atteint le diamètre de la grille, il meurt et régénère en plusieurs bourgeons.
La durée de vie de la grille est supérieure à celle du caisson végétalisé (Sauli communication personnelle). Ainsi les arbres ne peuvent atteindre des diamètres élevés et donc des hauteurs problématiques.

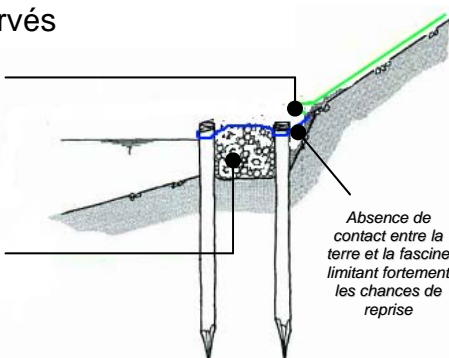
Fascine très lâche, n'assurant qu'un faible rôle de protection et ne contenant pas de terre pour une bonne reprise

Absence de contact entre la terre et la fascine limitant fortement les chances de reprise

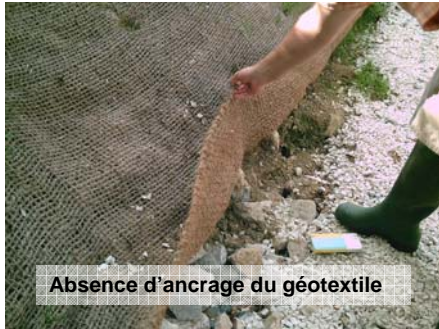
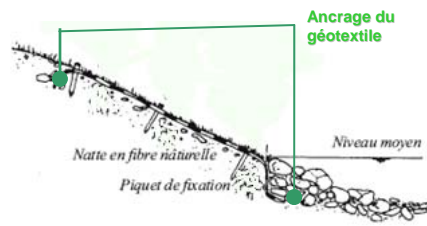
Schéma théorique

Mauvaise pose du géotextile qui en devient peu utile dans certains endroits, notamment zones avec géotextile sur trois épaisseurs.

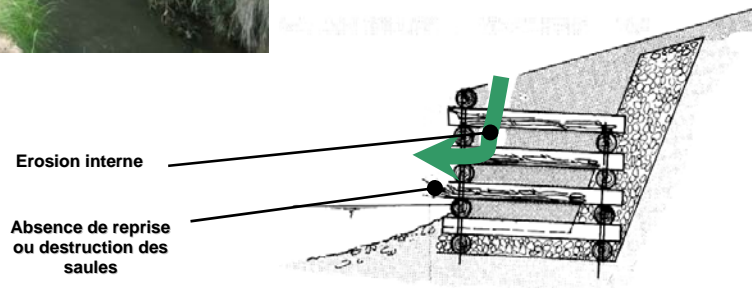
Type de dysfonctionnement observé sur les caissons

Début de pourrissement des troncs du caisson dans la zone de batillage

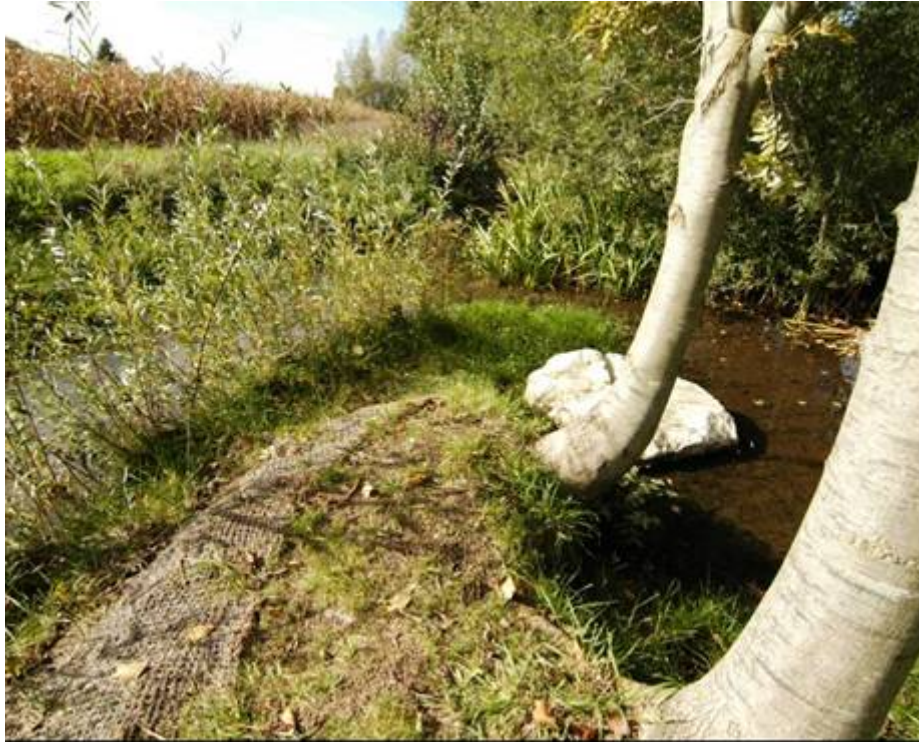
Des tressages de saules avec pieux morts sont présents en pied de berge : la reprise des matériaux est relativement bonne (seule une petite portion n'a pas de reprise et où on peut noter un très léger affaissement de la berge).

La reprise des herbacées est moyenne.

Bonne tenue de l'ouvrage.

Remarques : Après retalutage et ensemencement avec un mélange simple (graminées, légumineuses), l'ouvrage est bien intégré, on peut encore apercevoir la toile coco, sur le pied de berge, derrière le tressage.

Présence d'enrochement sur la berge extérieure des courbes. Création d'un petit bras mort.

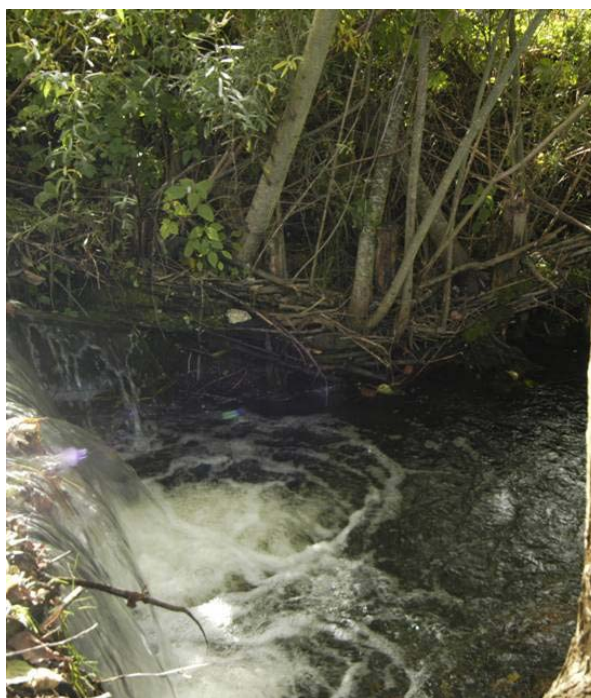
Site N°16

Problème initial : Erosion régressive, mise en place d'un seuil avec fosse de dissipation végétalisée.

Création d'un seuil d'une hauteur de 0,3m en bois. Tressage de saule autour de la fosse de dissipation.

Reprise assez faible.

Destruction partielle des clayonnages, mais bonne reprise des végétaux.

Remarques : Mauvaise reprise sans doute liée au fort ombrage, et au sous dimensionnement de l'ouvrage. Travaux réalisés sans prise en compte suffisante de l'érosion régressive en route depuis l'aval. Fosse de dissipation sous dimensionnée.

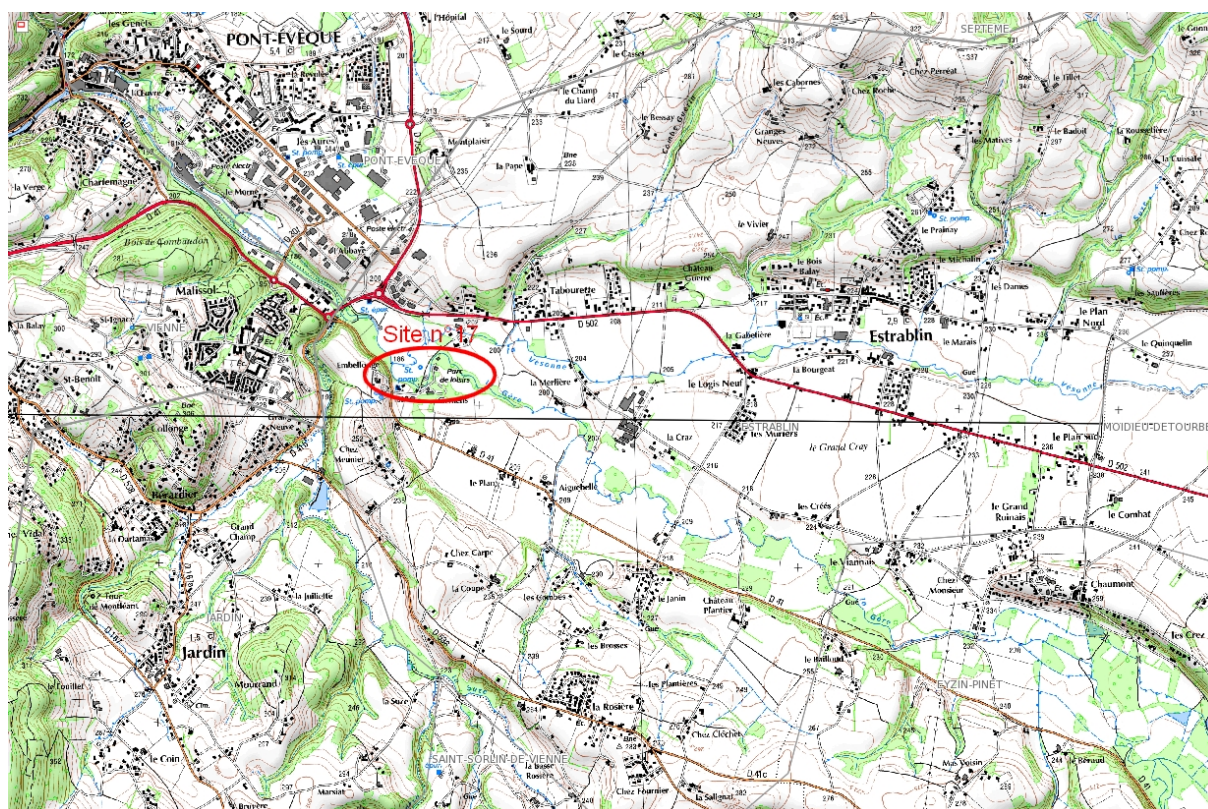
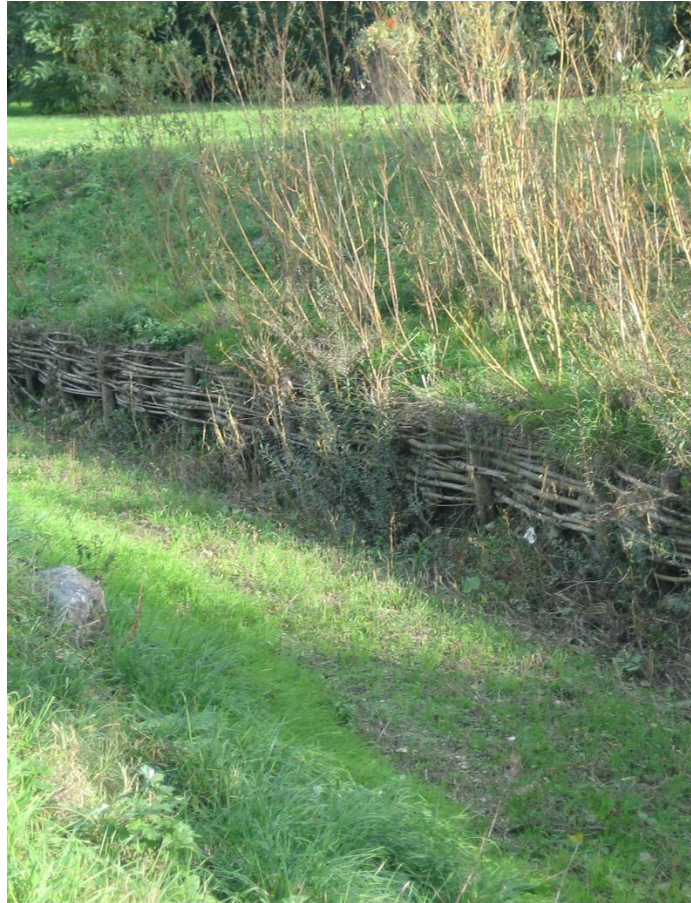
Site N°17

Problème initial : Erosion lié à l'écoulement lors de fortes pluies.
Période(s) de réalisation : 2003
Présence d'un maître d'œuvre : non
Présence d'un technicien de rivière : oui
Coût approximatif HT: ND
Etude hydraulique : Non

Bonne reprise herbacées, faible reprise des saules.

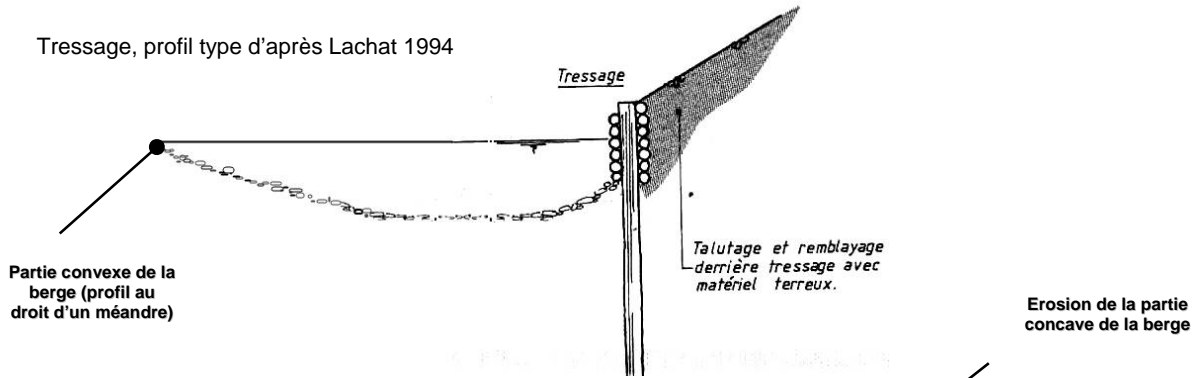
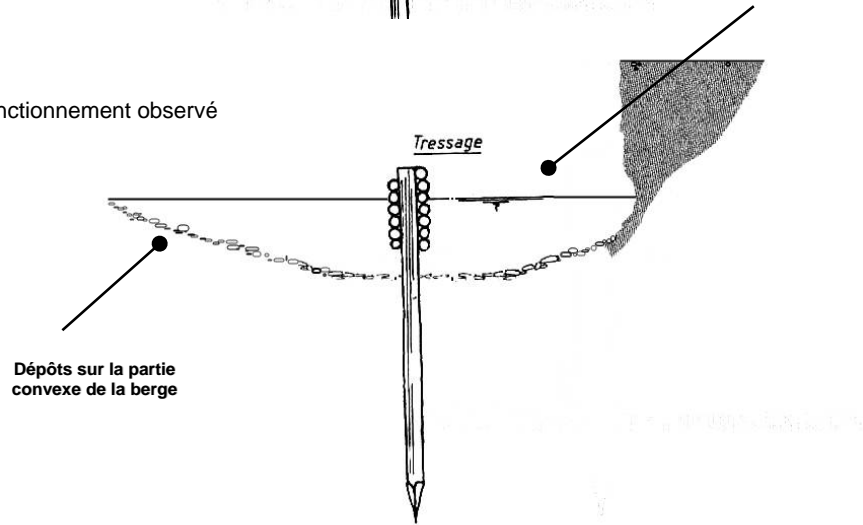
Croquis des dysfonctionnements observés

Le cours d'eau s'est déplacé, le tressage est toujours présent mais n'a pas joué son office

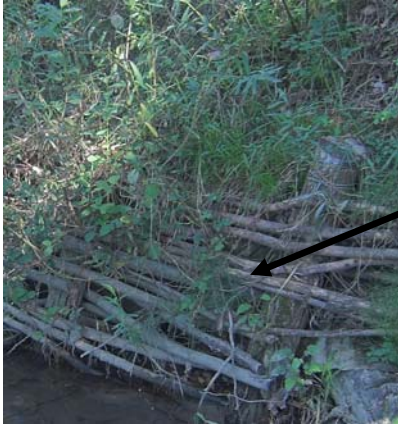
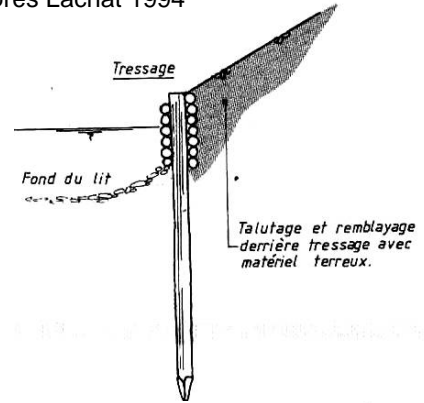
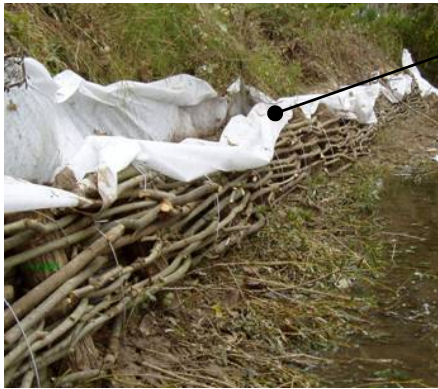
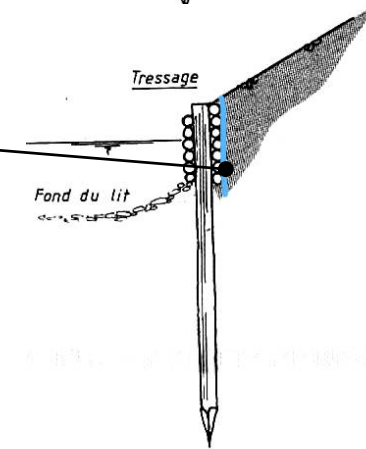
Croquis des dysfonctionnements observés

Remarques : Mauvaise reprise de la partie inférieure du tressage en raison de l'absence de terre au contact du tressage et de la présence d'un géotextile synthétique.

Faible reprise des saules du tressage

Présence d'un géotextile synthétique limitant le contact entre la terre et les branches de saule

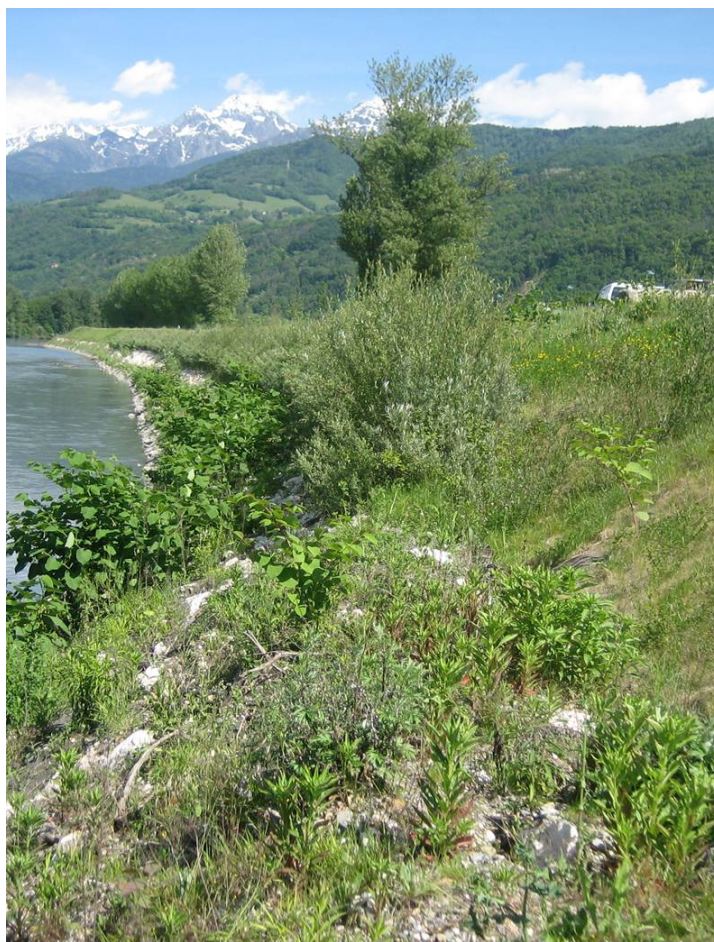
Problème initial : érosion

Recouvrement végétal : Bon, sauf sur quelques secteurs en partie supérieure de berge.
