# Rencontre MOA – Risque rocheux Retour sur cas de comportement d'écrans ETAG sous sollicitations

Grenoble – 16 novembre 2017

# Cas 1: impact sur module d'extrémité

## Cas 2: impact sur poteau

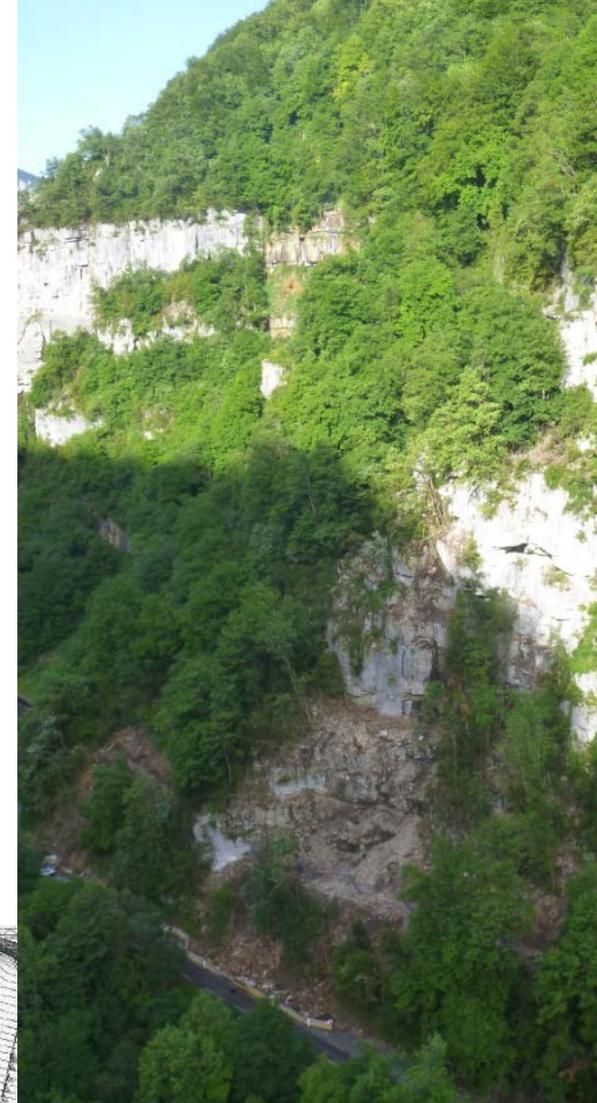
- Ecran ETAG classe 5 implanté en versant en 2014
- Ouvrages de 3 modules
- Impact sur ouvrage provoqué en 2016

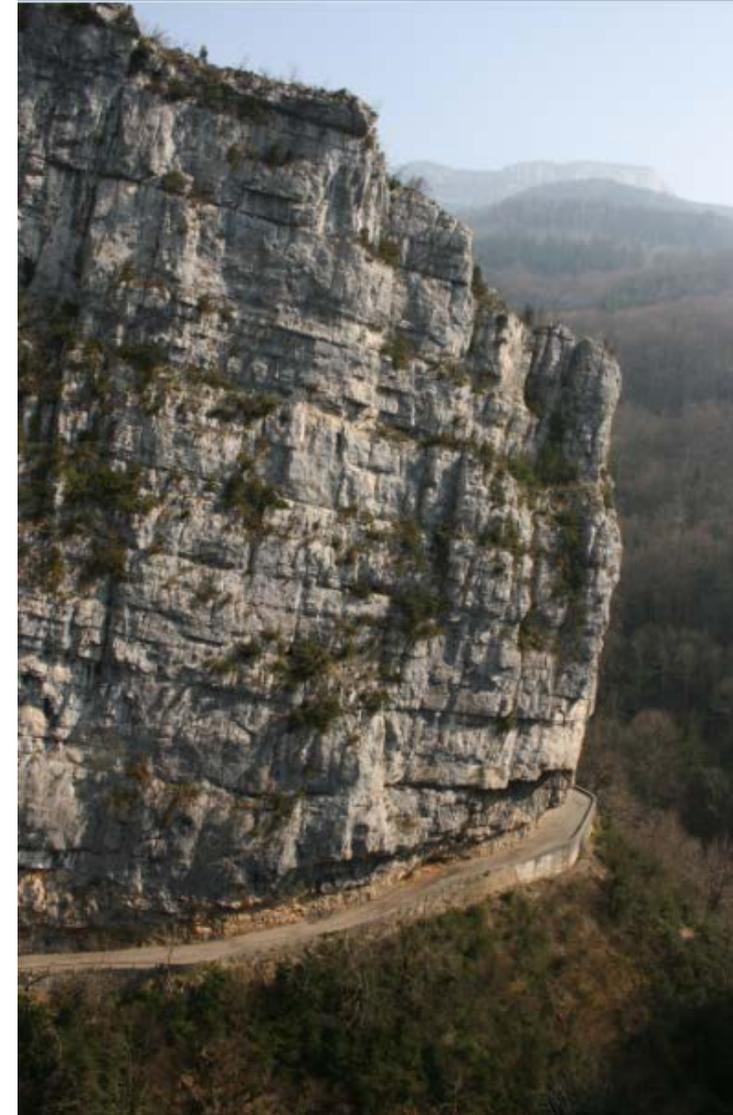
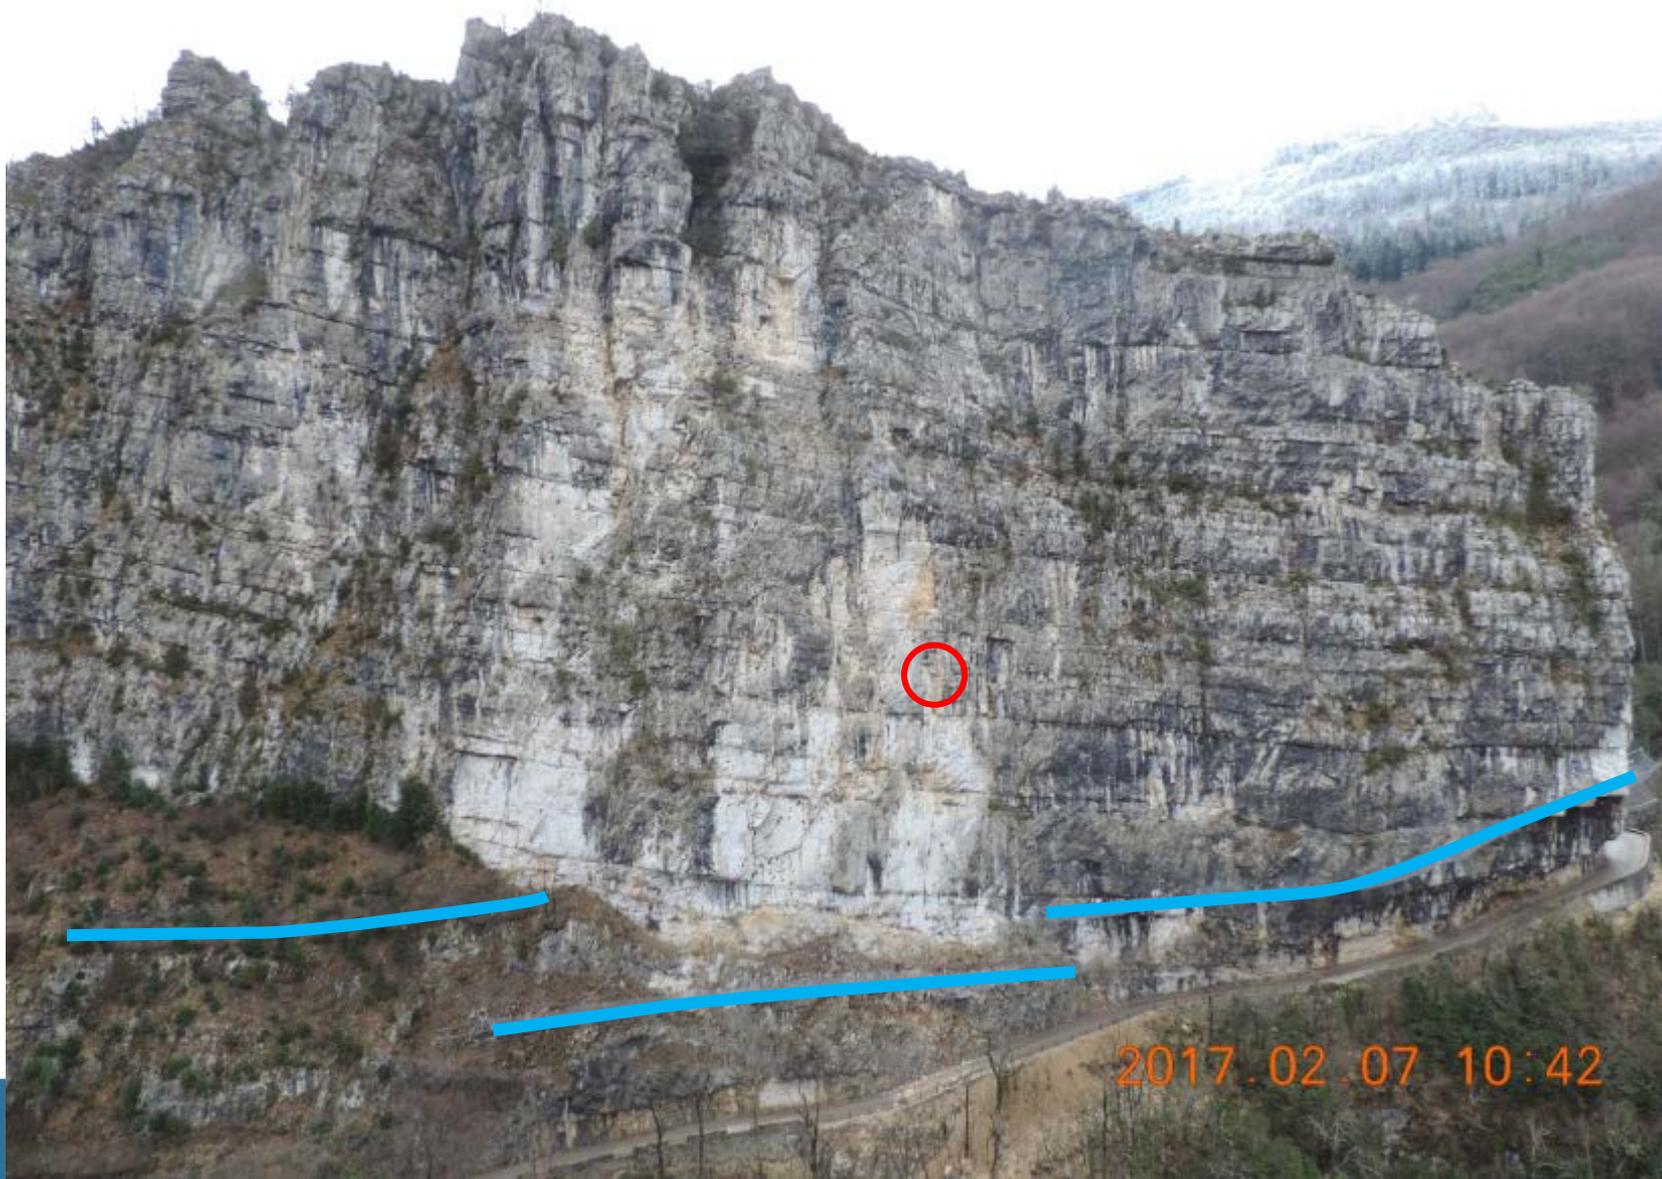
2017.02.07 10:42

- Volume estimé à 2,5 m<sup>3</sup> dont un bloc de 1,5 m<sup>3</sup>
- Impact après chute libre
- Hauteur de chute : 40 m
- Energie estimée: 2500 kJ
- Point d'impact sur ouvrage: premier tiers inférieur du poteau
