## Nouvelles récentes du glissement du Pas de l'Ours situé sur Aiguilles dans le Queyras (Hautes Alpes) et toujours pas stabilisé à ce jour

# Glissement du Pas de l'Ours (la crise)

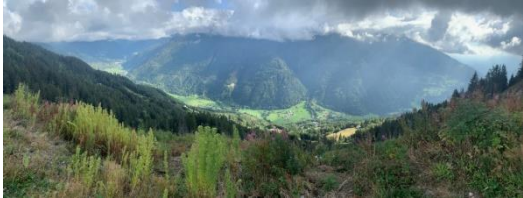
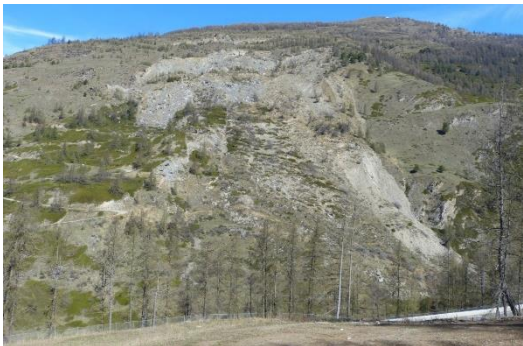
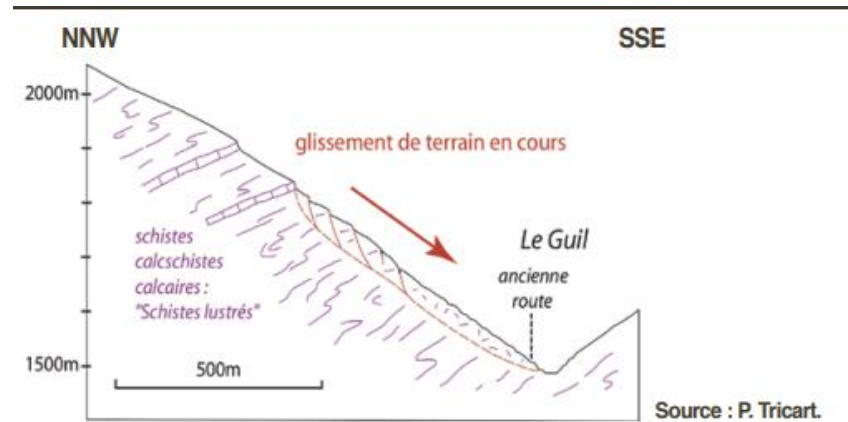
Vue drone des têtes de glissement

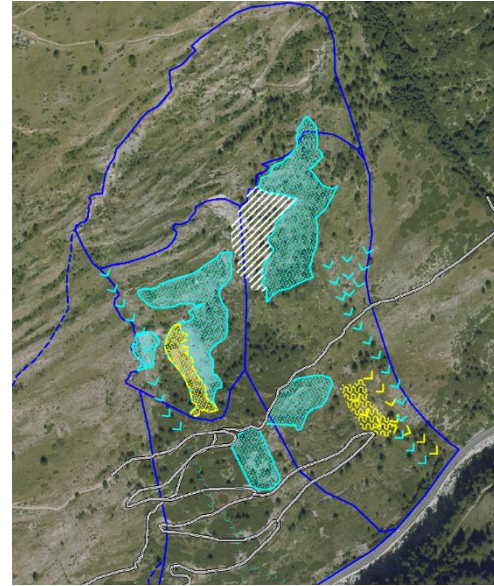
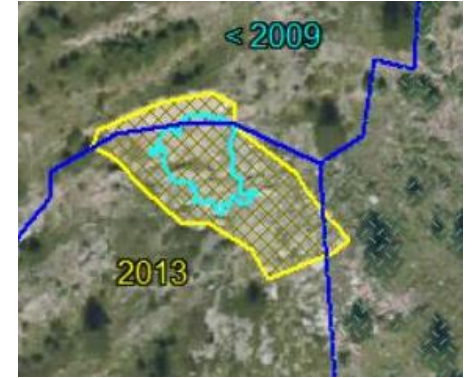
Premier départ entre 2009 et 2011

+  
Poussées signalés sur mur  
de talus amont de la RD947  
en 1992 et en 2002

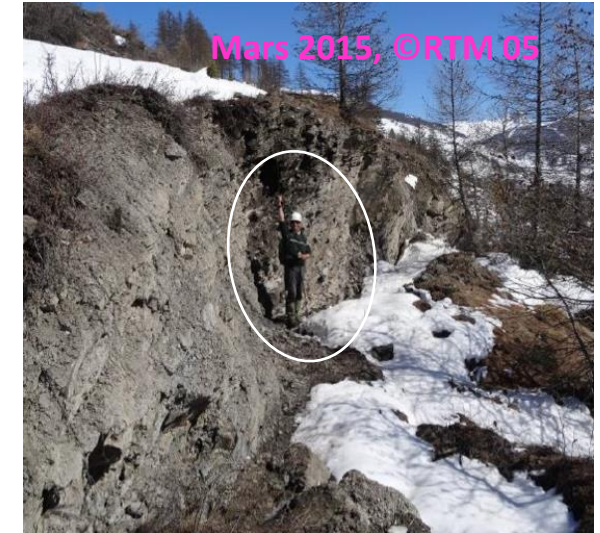
Les premières signes de réactivation se  
seraient plutôt initiés en 2009/2011,  
s'amplifient vers 2013 et ne seront  
officialisés au final qu'en mars 2014 (RTM )

Montage artisanal de 4 photos qui montrent l'évolution des zones sans végétation (éboulis)

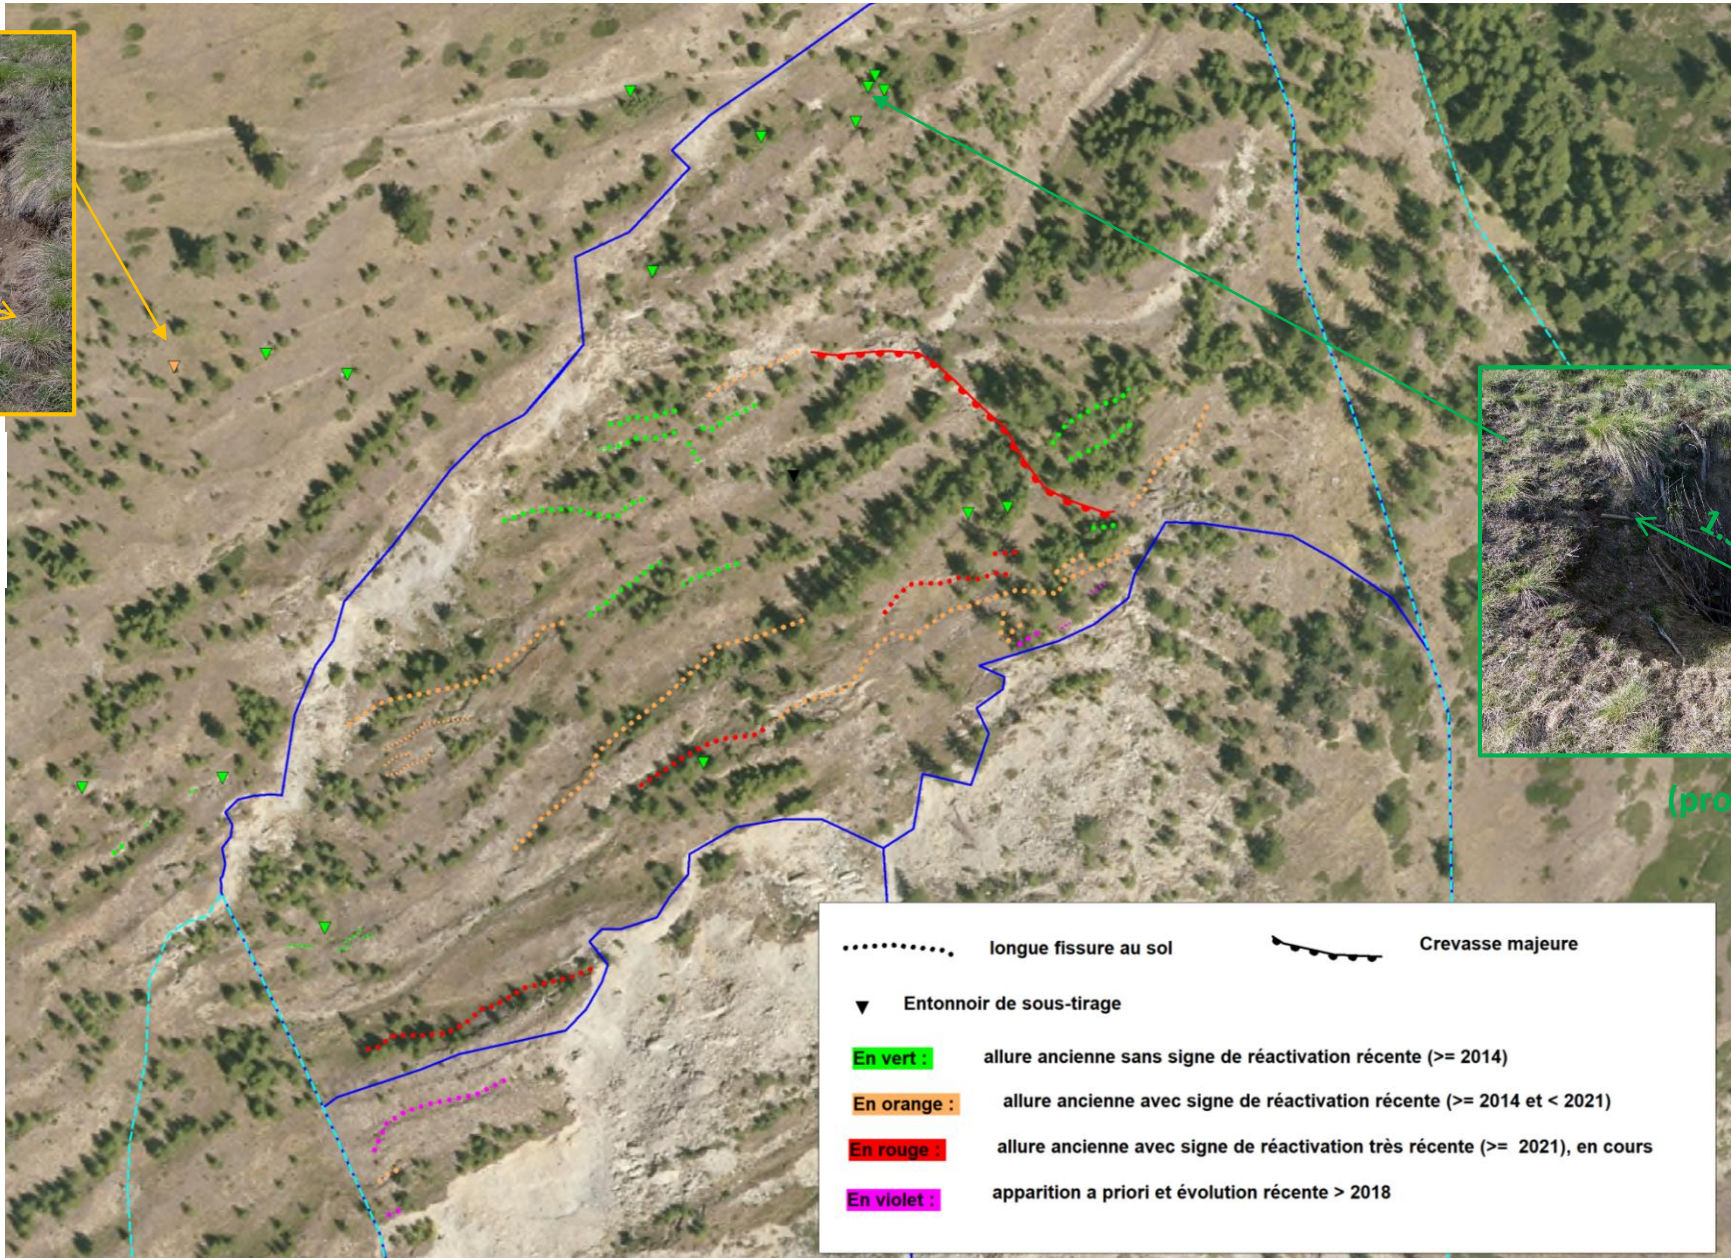
Entonnoir apparu entre 2013 et 2018 (profondeur aval > 1 m)

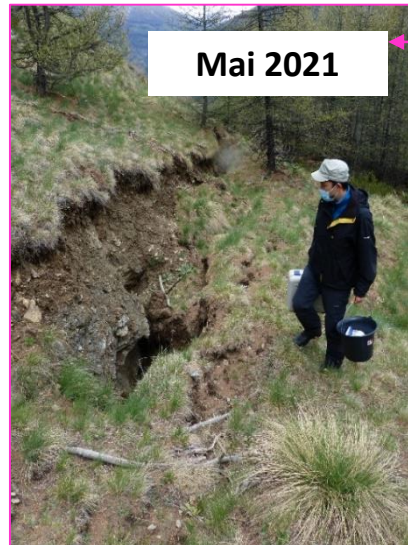
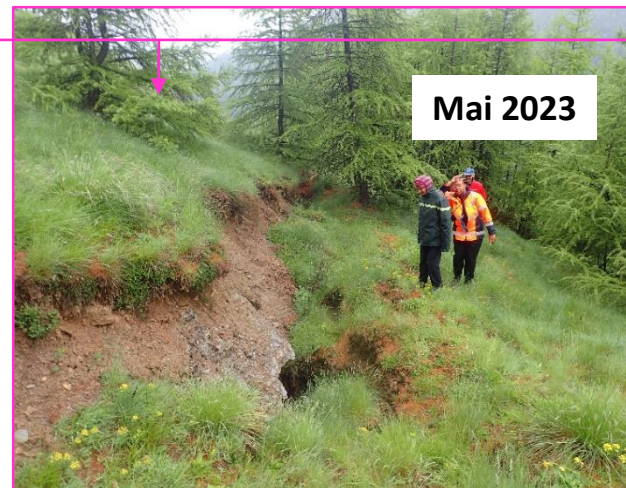
Présence d'une crevasse majeure dans le compartiment sommital (en amont du compartiment est), **active en 2021 à sa base**

**Crevasse s'approfondissant (sans + s'ouvrir) et avec dislocation des terrains juste en aval**

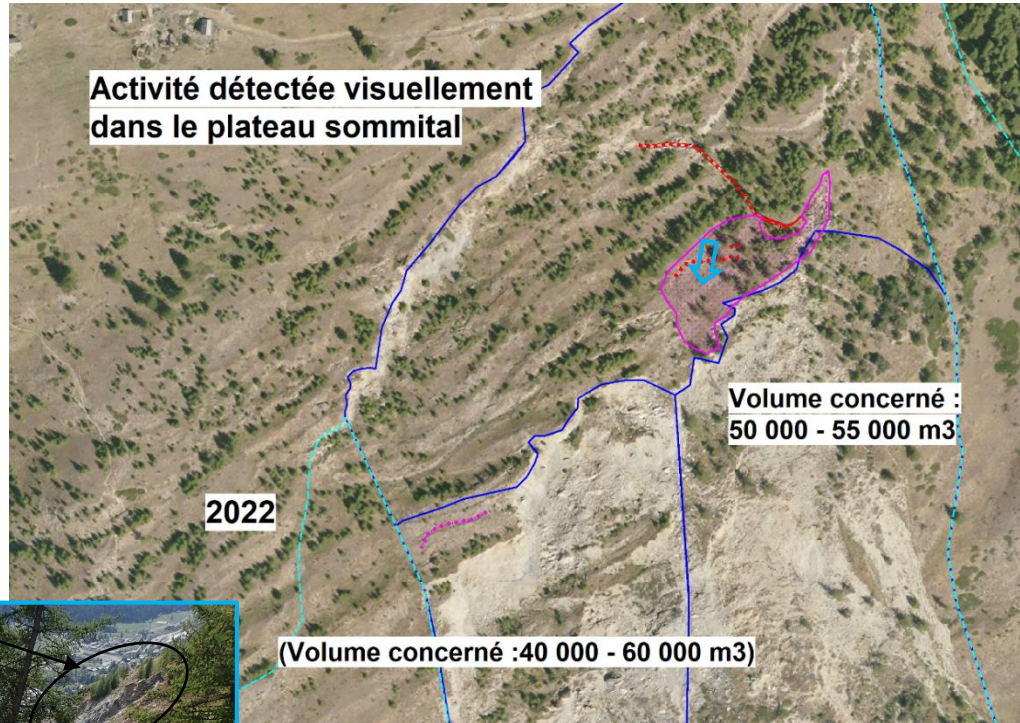
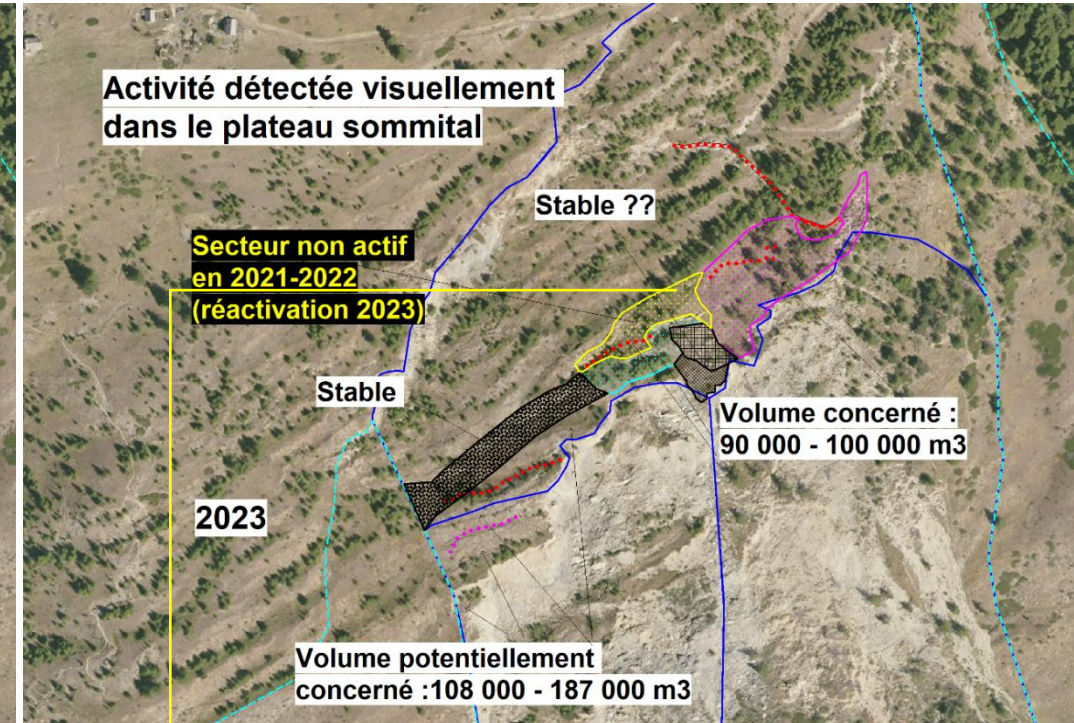
# Activité du "plateau" sommital confirmée en 2022 et surtout en 2023

Fluage du versant (2022) guidé par l'axe de vallon
