PROJET MIROIR

Note sur la dynamique observée et attendue des différents compartiments du versant du Pas de l'Ours Site de la haute vallée du Guil sur Aiguilles (05) dans le Queyras (projet MIROIR)

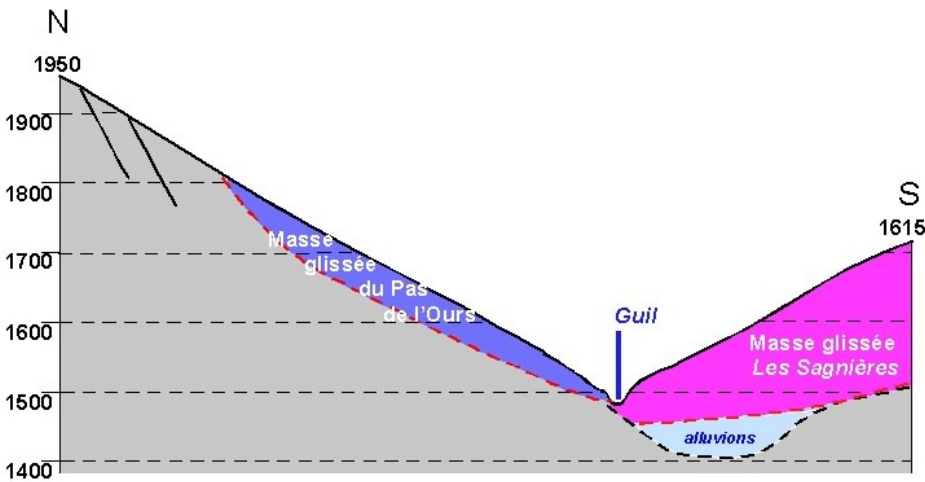
Figure 2 : Coupe de la vallée du Guil à hauteur du secteur du Pas de l'Ours (Rapport BRGM RP-72686-Fr)

On notera enfin pour conclure que le paléoglisserment du Pas de l'Ours se trouve en opposition (Figure 2) avec le paléoglisserment présent sur l'autre rive du Guil de bien plus grande envergure, dit des Sagnières, avec en arbitre le Guil et sa capacité certaine bien que bornée d'incision et de transport torrentiel.

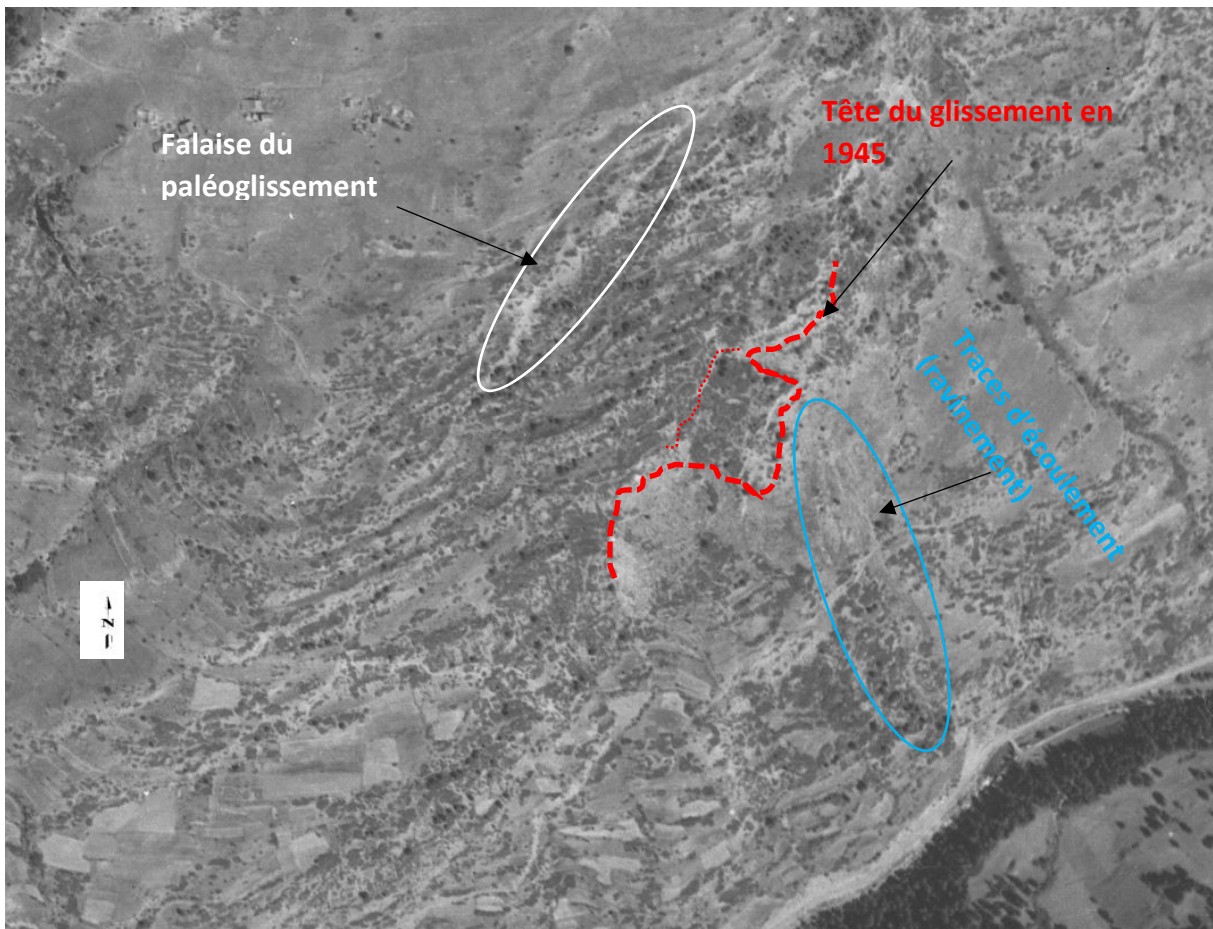
Figure 4 : Photo aérienne IGN du Pas de l'Ours de 1945 (remonterletemps.ign.fr)

Dès les premières photos aériennes disponibles (1945), on constate qu'il existait déjà sur le Pas de l'Ours sous le paléoglisserment un escarpement en aval, correspondant à la tête d'un glissement de versant moderne historique (Figure 4). On note aussi des nettes traces de ravinement sur la bordure est du glissement (coté amont du Guil), suggérant la possibilité de coulées de boue ou sinon d'érosion torrentielle.

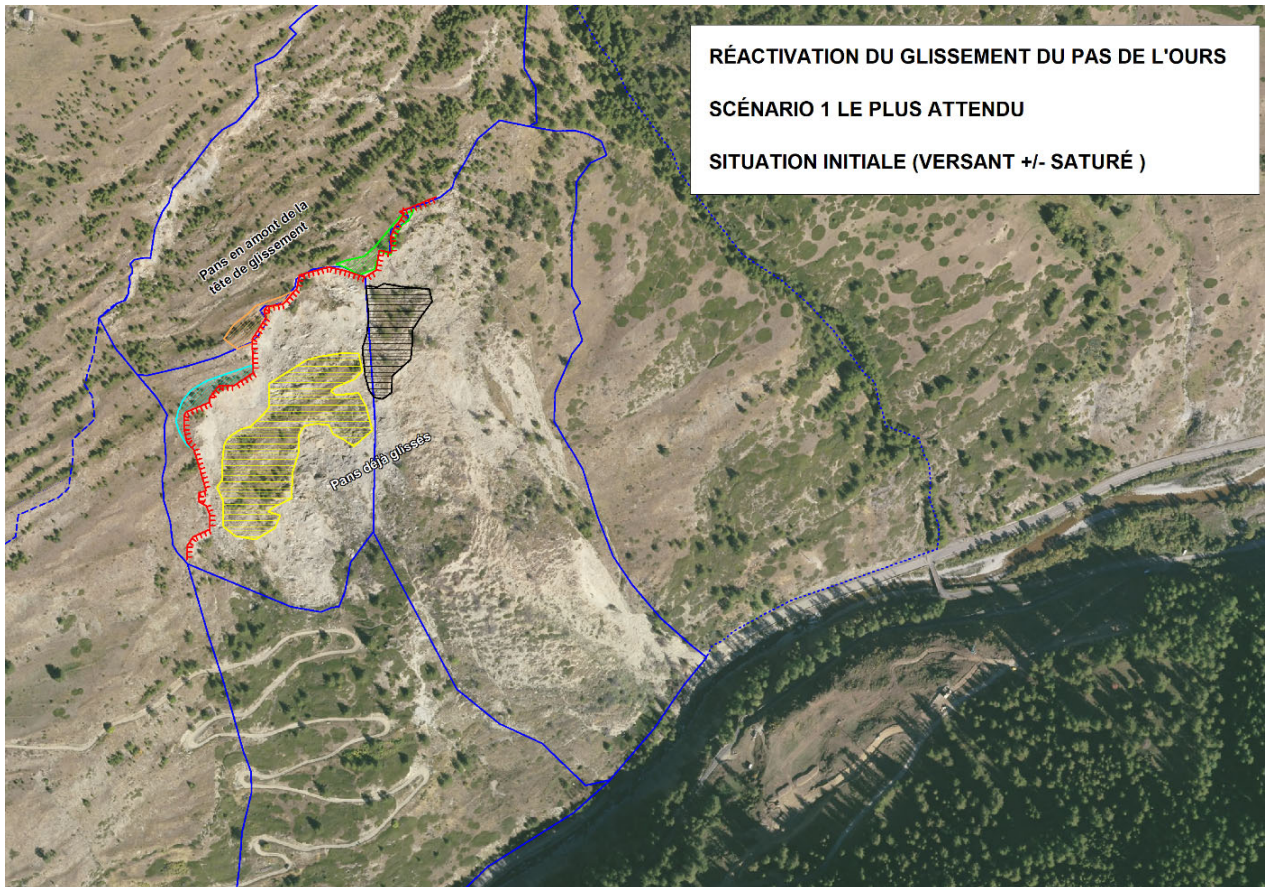
Figure 24 : scénario n°1 en le plus attendu de réactivation du versant depuis la tête de glissement

Ce premier scénario consiste en une réactivation significative mais limitée aux zones actuellement observées comme toujours actives, notamment autour de la tête de glissement du Pas de l'Ours (figure 24).

Les conséquences d'une telle remobilisation (figure 24) resteraient avant tout confinés à la zone de glissement avec des propagations dans le corps du glissement de volumes pouvant atteindre jusqu'à 40 000 à 100 000 m³ depuis la tête de glissement dans le pire des cas, s'étalant plus en aval au sein des masses déjà glissées. De même une petite portion des masses glissées déjà présentes dans le corps de glissement et dans un état d'équilibre plus ou moins précaire pourraient alors aussi se remobiliser mais pour des propagations en aval sans doute encore plus limitées que depuis la tête de glissement. Il est par contre à craindre des remobilisations de plusieurs blocs rocheux actuellement stoppés dans le glissement et qui pourraient donner à des propagations rapides et longues, sortant du glissement et pouvant affecter la piste forestière du Lombard et/ou la rivière Guil en contrebas

Sans conditions climatiques préalables, un départ ponctuel unique reste déjà possible à tout instant, pour lequel les conséquences seraient au pire identique à celui de ce scénario (notamment en terme de remobilisation de blocs avec propagation possible au delà du périmètre du glissement de versant).

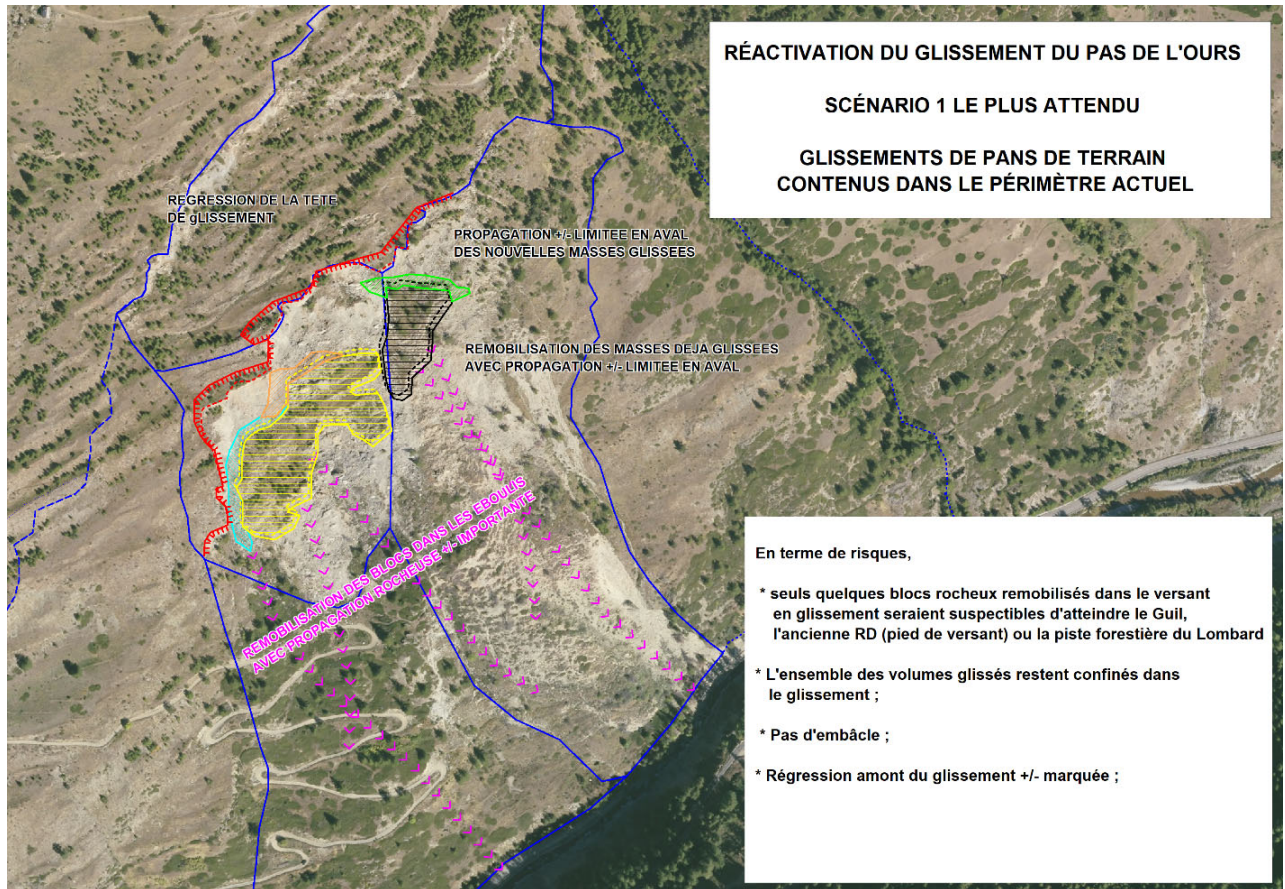
Figure 25 : impacts du scénario n°1 de réactivation ponctuelle du versant

Une plausible accélération au moins temporaire de la vitesse de fluage du compartiment ouest pendant le scénario ou peu après reste possible, avec deux conséquences principales possibles,

Le fluage actuel (à un rythme observé plus ou moins stationnaire) concernerait une masse estimée de 1,2 à 2 Millions de m³.

Après évènement, il y aurait un retour relativement rapide vers un état de stabilité proche de celui existant avant réactivation. L'évènement d'un tel scénario ne devrait pas fragiliser davantage le versant, qui conserverait sensiblement le même état d'instabilité et de comportement dynamique.

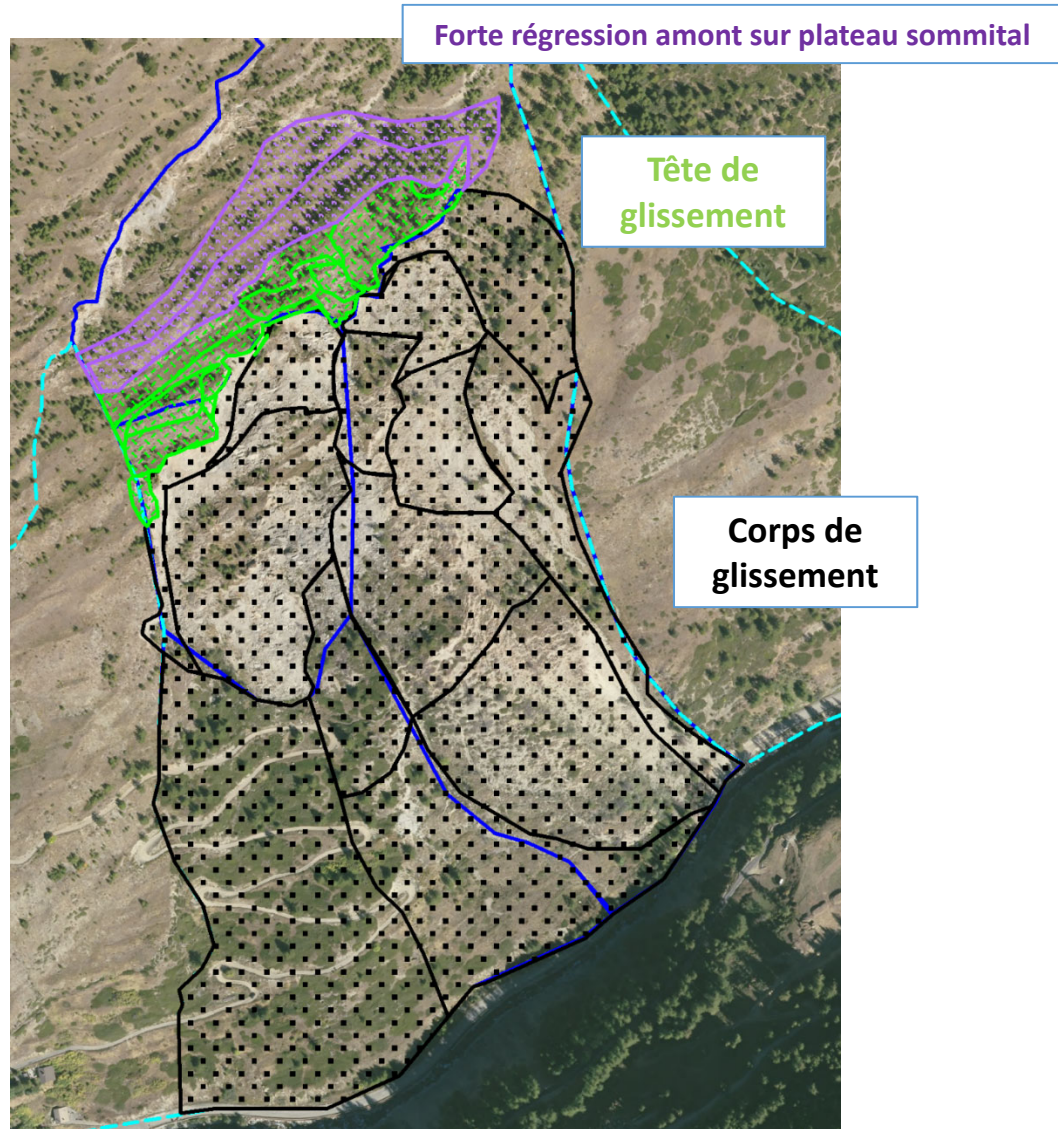
Figure 26 : sectorisation du versant du Pas de l'Ours en cas de réactivation

Afin de pouvoir quantifier les volumes en jeu dans les scénarios 1bis et 2, Le glissement a donc été découpé en zones homogènes pour lequel un % de réactivation plausible a été évalué à dire d'expert pour chacun de ces deux scénarii (figure 26). Ainsi en considérant une telle graduation de la remobilisation partielle du corps de glissement (notamment sur le scénario 1bis), les volumes totaux en jeu sont dans des fourchettes de valeurs un peu plus étroites et l'ordre de grandeur des volumes globaux ainsi déterminés devrait au final être un peu mieux représentatif.

À noter que cette sectorisation s'étend en amont par régression dans le plateau sommital, de manière marginale dans le scénario1bis mais bien plus dans le cas du scénario 2 de remobilisation généralisée du versant.

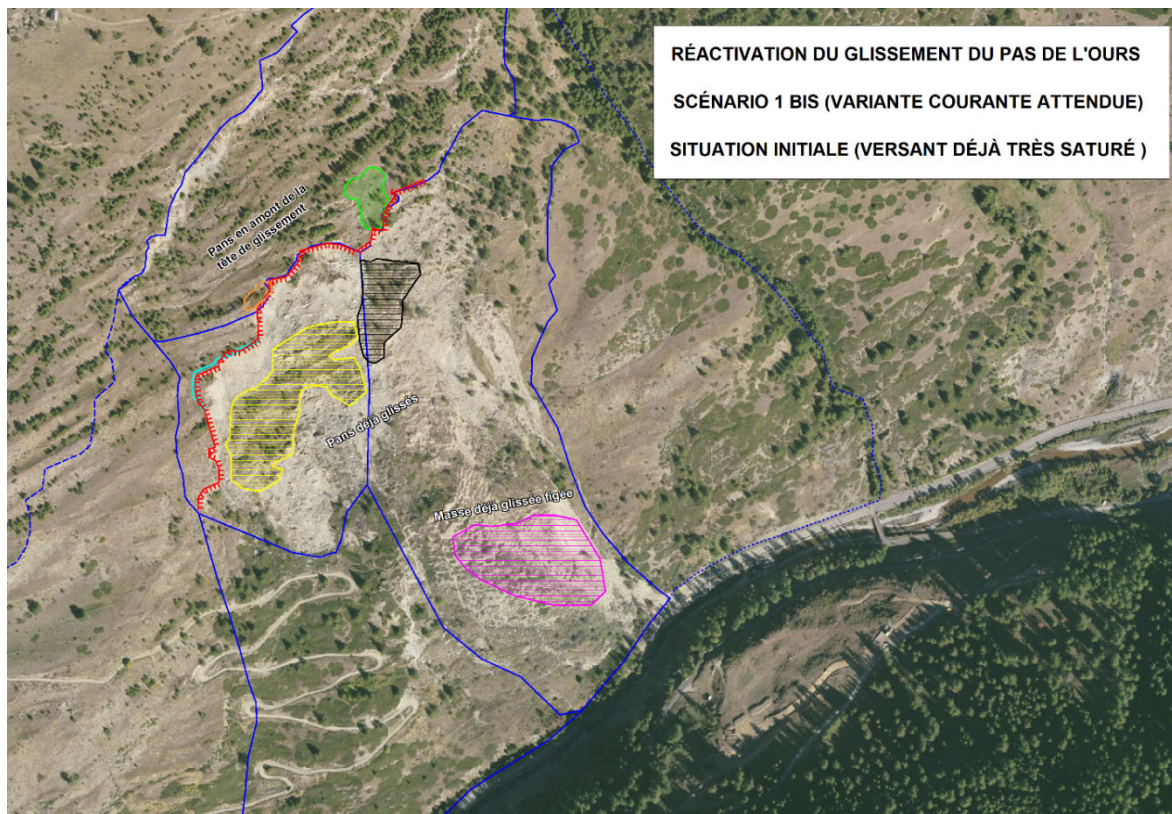
Figure 27 : scénario n°1bis de réactivation partielle du versant

- Départs attendus, notamment en tête de glissement ou dans les compartiments les + actifs du plateau sommital ;
- Régression amont dans le plateau, propagation +/- importante mais qui reste cantonnée dans le corps du glissement ;
- Premières coulées de boues ;
- Remobilisation ponctuelle avec déplacement plus ou moins importantes des masses déjà glissées du corps de glissement (y compris en partie basse).

D'un point de vue déclenchement, il serait nécessaire d'avoir des conditions climatiques bien dégradées dans la durée ou dans l'intensité (type retour d'est), dans un versant qui se retrouvera au final déjà largement resaturé au moment de sa réactivation.

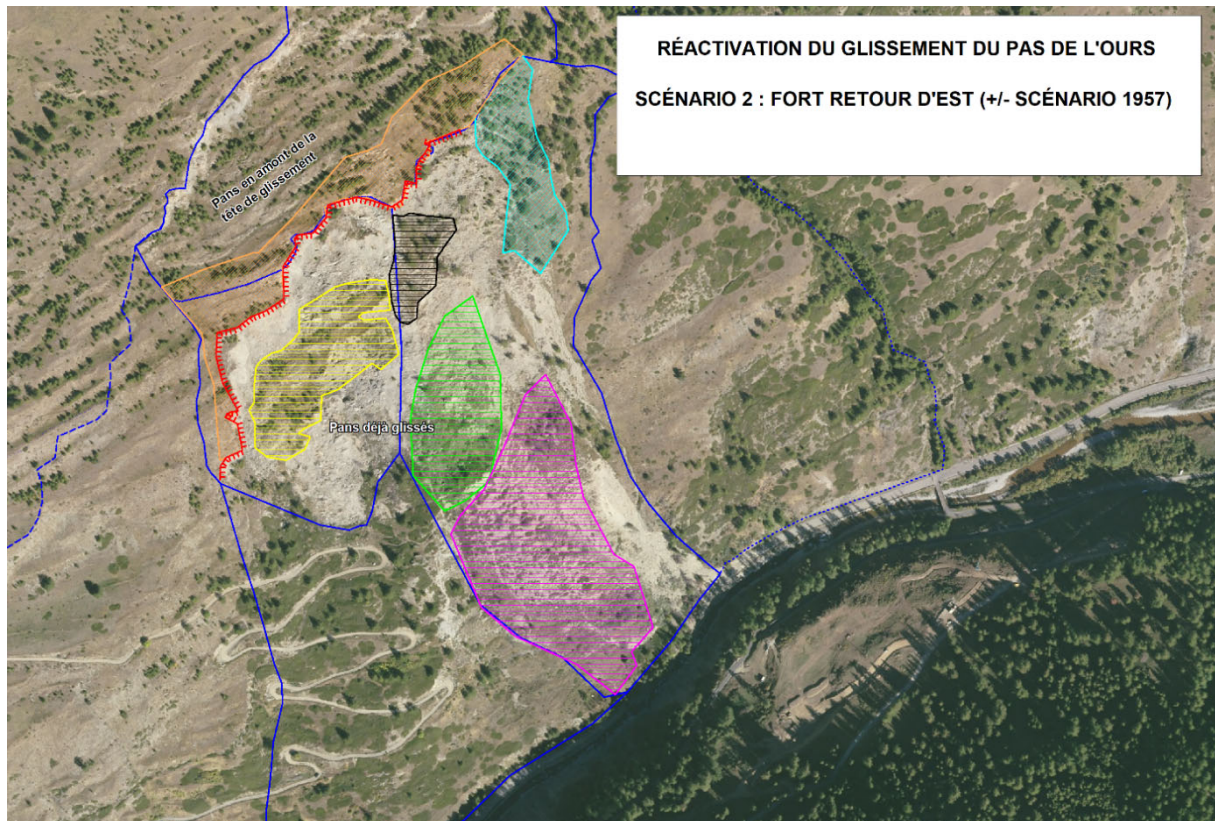
Figure 29 : scénario n°2 de réactivation +/- complète du versant

- Remobilisation +/- complète du glissement actuel avec nette régression amont dans le plateau sommital et abords ;
- Propagation parfois importante avec crainte de sortie en masse au-delà du glissement actuel dans le Guil (avec risque d'embâcle puis ensuite de rupture d'embâcle) et sur la piste forestière des Lombards ;
- Situation paroxysmale identique voire aggravée par rapport à la crise 2017-2018.

D'un point de vue déclenchement, il serait nécessaire d'avoir des conditions climatiques très sévères sinon exceptionnelles (à l'instar des événements de 1957) et que d'autres phénomènes pourraient venir largement étendre la zone de crise au-delà du seul glissement du Pas de L'Ours (notamment des crues torrentielles sur tout le Haut Guil, sur ses affluents et autres talwegs).

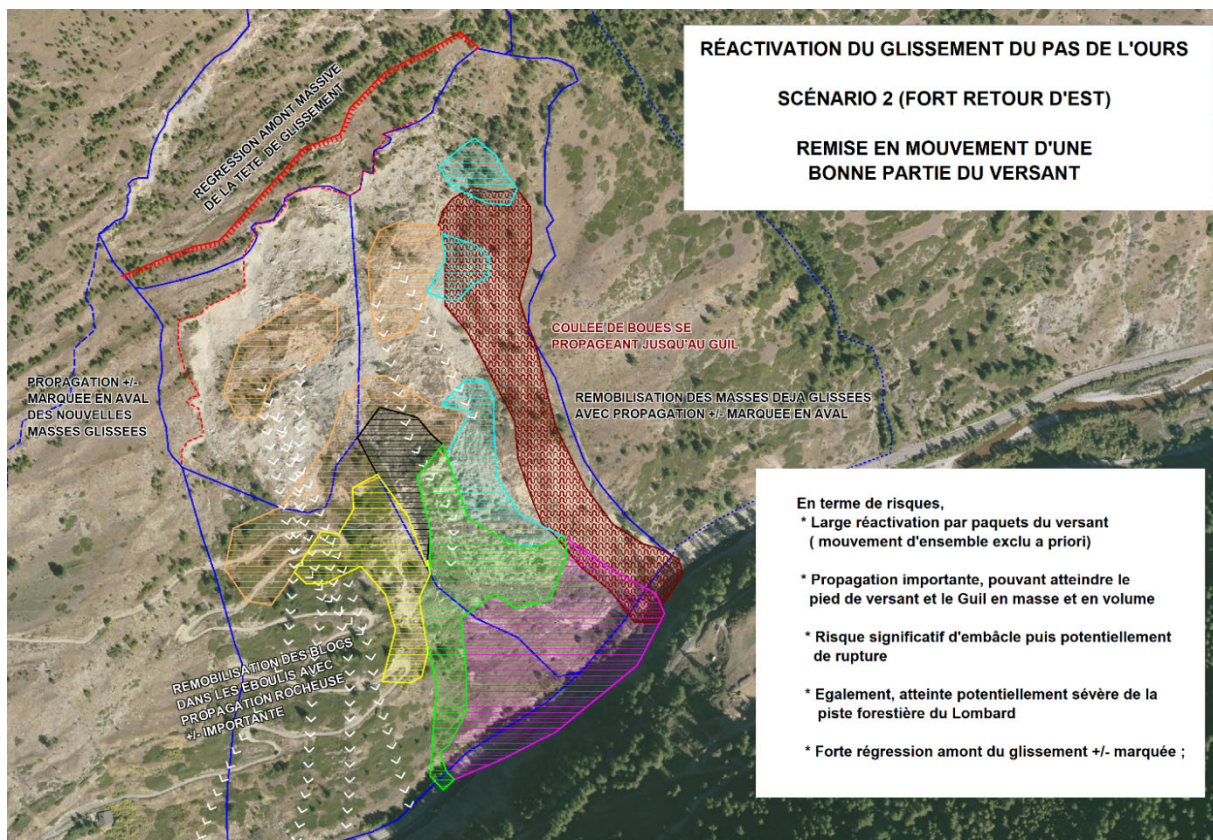
Figure 30 : impacts du scénario n°2 de réactivation +/- complète du versant

Les atteintes des enjeux proches immédiats pourraient être sévères avec

- notamment la piste forestière coupée définitivement par les arrivées épandues de masses glissées depuis l'amont en grand volume ;
- et le Guil provisoirement coupée par un embâcle, dont on pourrait
