Chutes de Blocs
Risques **R**ocheux
Ouvrages de **P**rotection

Bases de données des MOAs et gestionnaires d'infrastructure

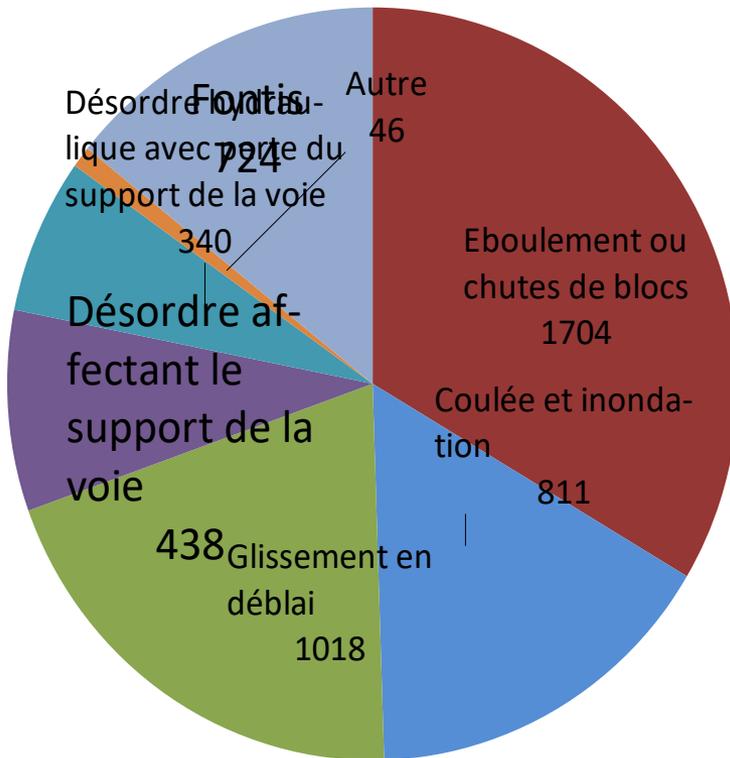
Répartition des événements et sites à risque

SNCF (5081 incidents historisés - 29000 km de réseau)

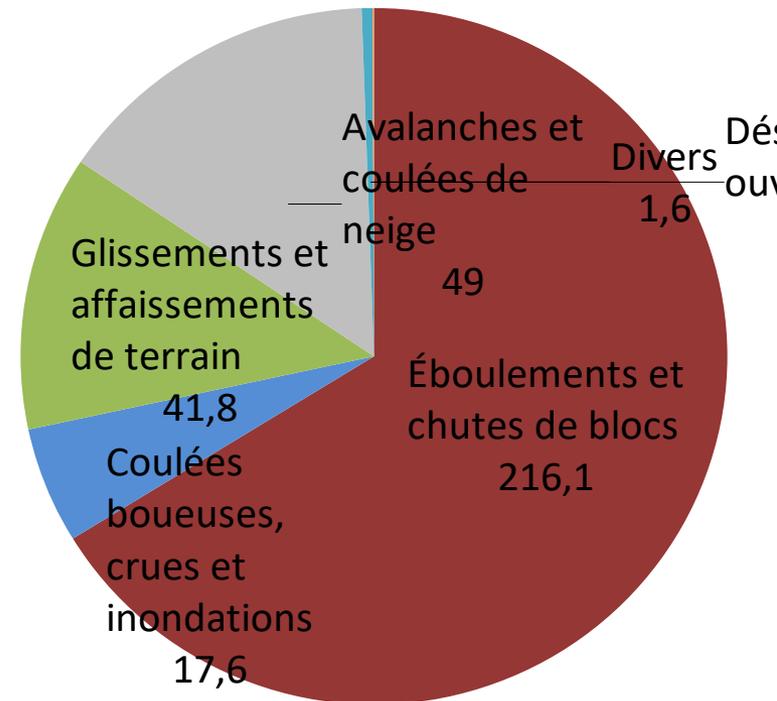
Savoie (277 km de routes – 3146 km)

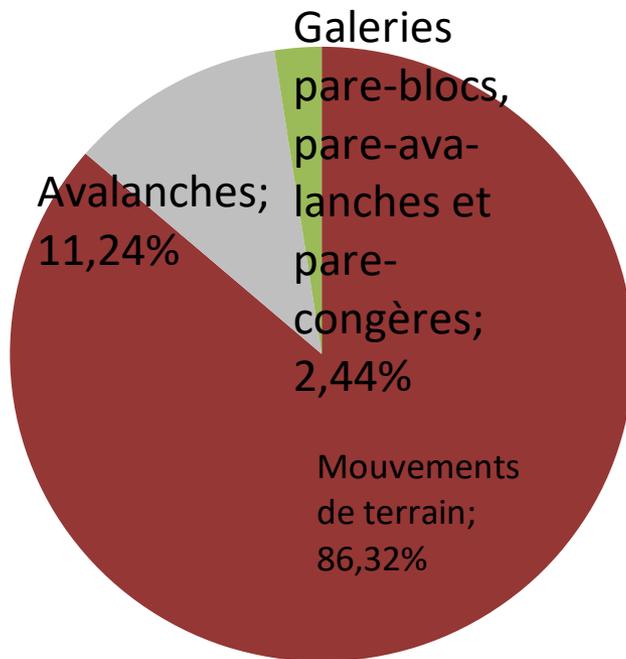
Répartition des ouvrages de protection

Savoie (1967 ouvrages)

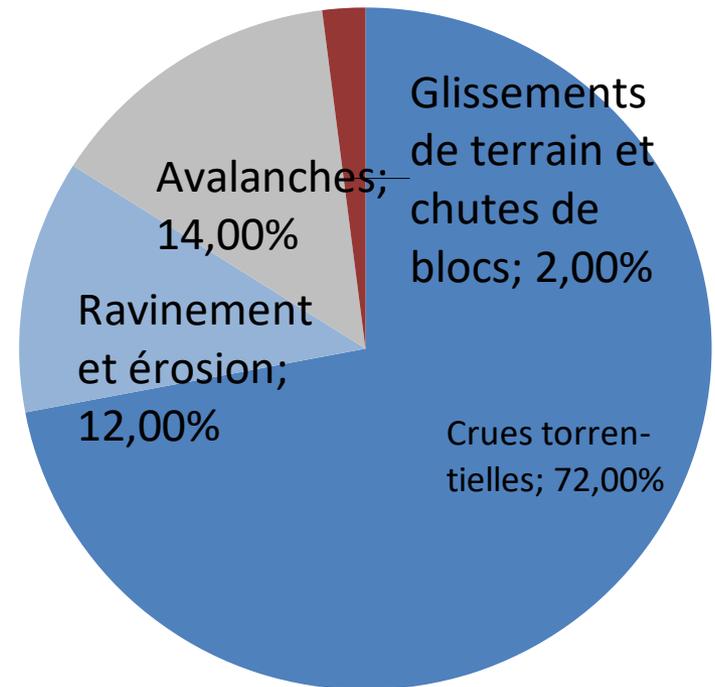
RTM (environ 21000 ouvrages)

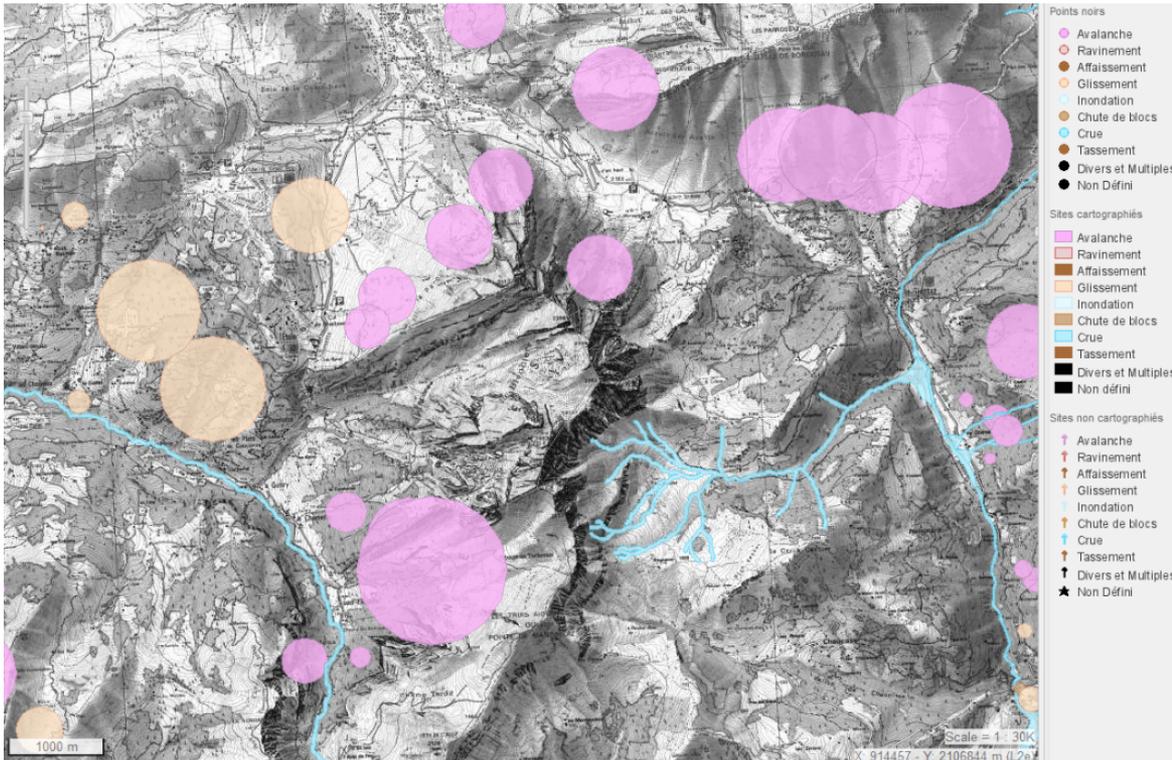
Méthode de localisation RTM

RTM : Lambert II étendu
Seule la BD événements
est disponible en ligne

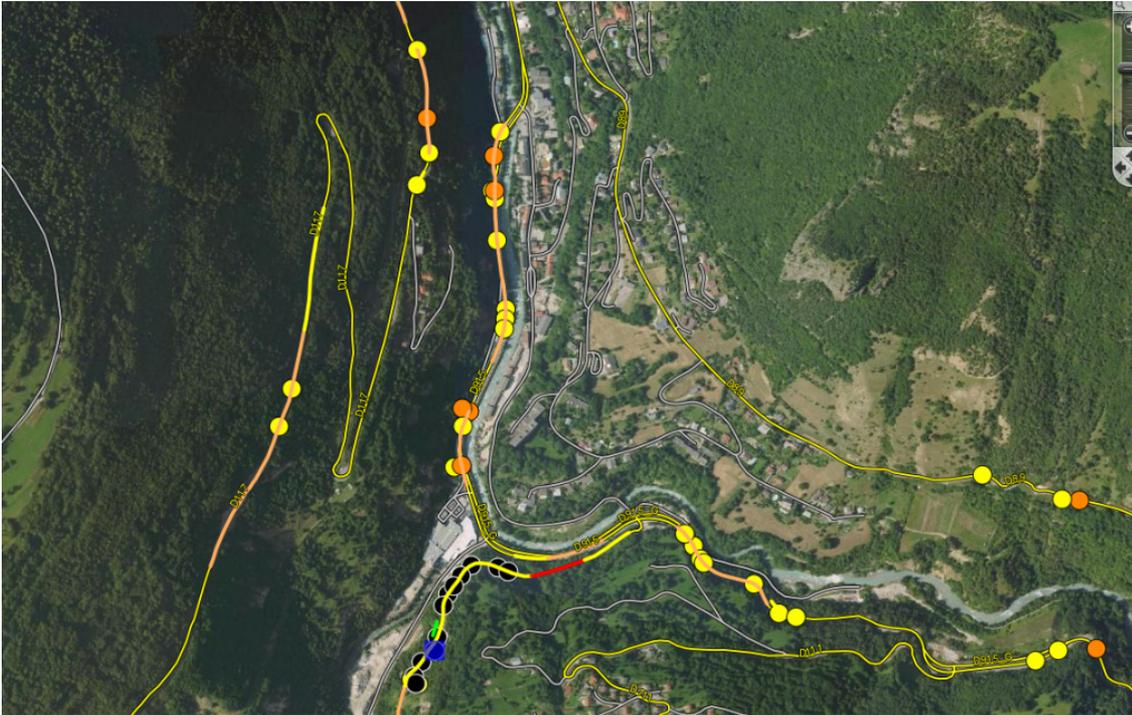
Méthode de localisation Savoie

Savoie : PR + abscisse
Chaque point
représente un OP
(*Ouvrage de
protection*).
La couleur (rouge,
orange, jaune, vert ou
noir) représente l'état
de l'ouvrage.

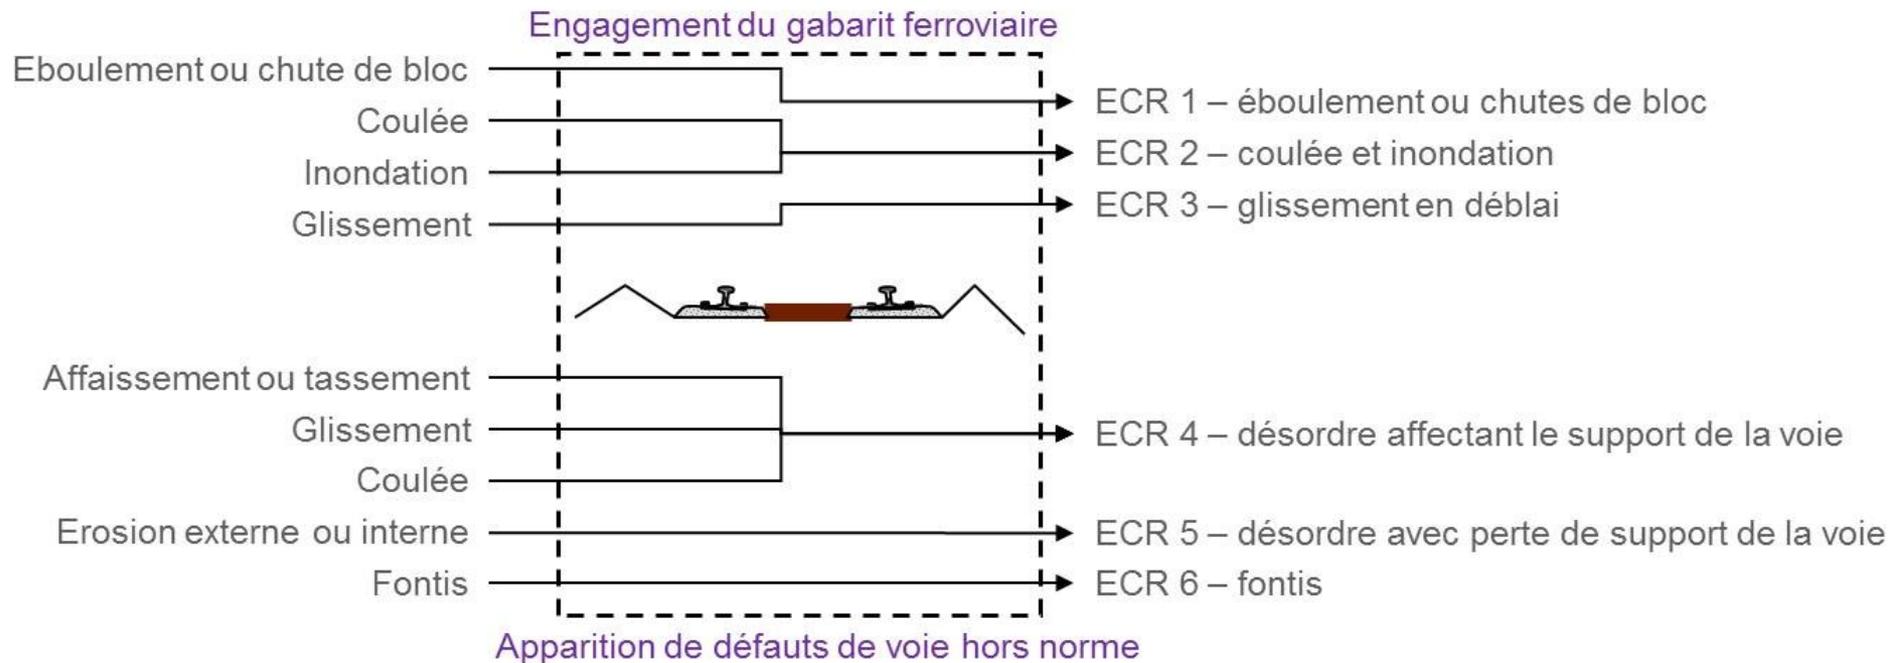
Vocabulaire et liste des ECR (*événements critiques redoutés*)

Aléas potentiels

Dangers ou événements principaux

Evénements critiques redoutés

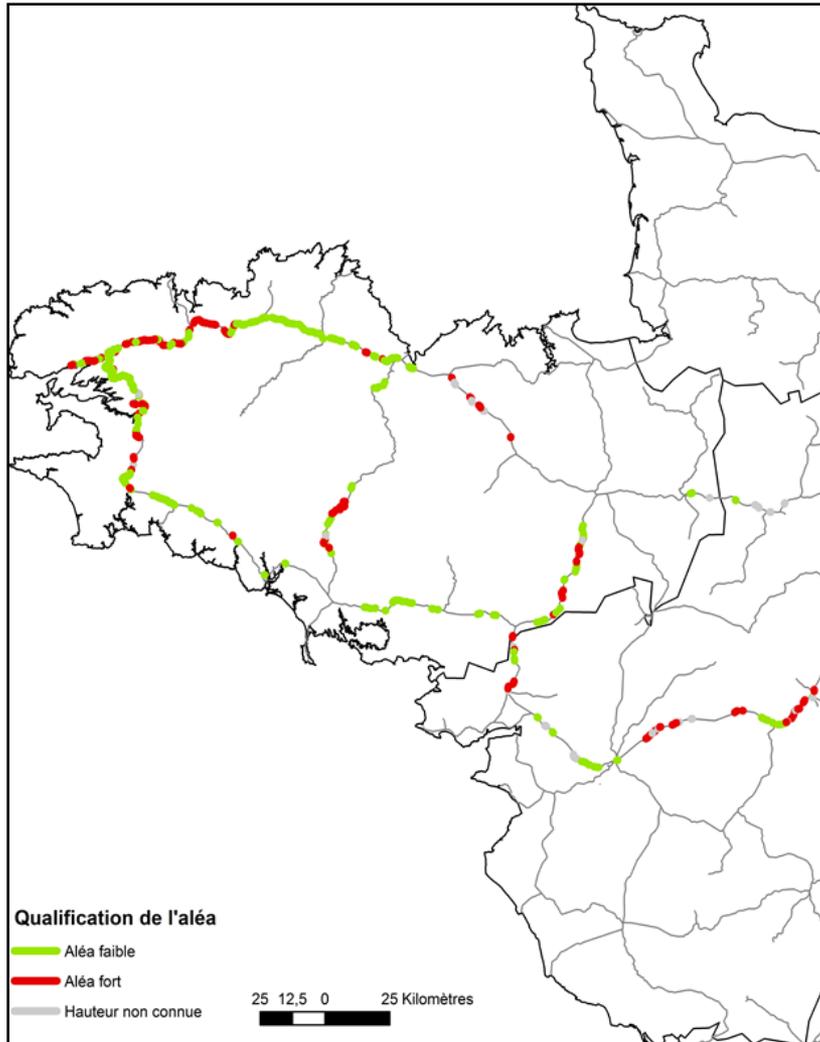
Méthode de localisation SNCF

SNCF : Localisation : PK + Abscisse
Pas de SIG inclus dans les bases de données : ArcGIS pour l'exploitation ou la présentation de résultats
