Mouvements de Terrain

Éboulement dans les Gorges de la Bourne

- 2017-12-12
- France
- Isère (38)
- Commune Choranche

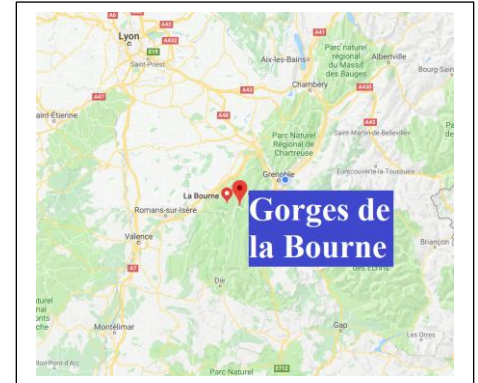
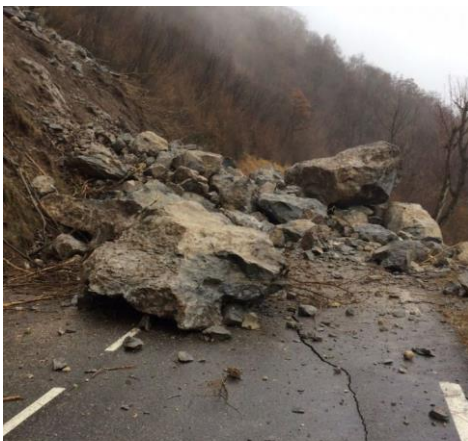
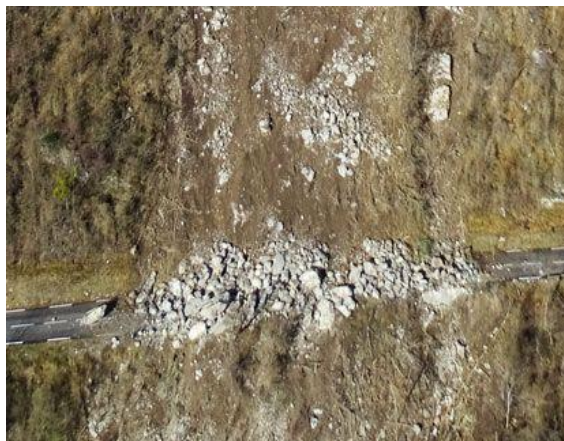
L'éboulement a eu lieu vers 00h45 le mardi 12 décembre 2017, dans les gorges de la Bourne en Isère, environ 500 tonnes de rochers sont tombés.

Les fortes pluies de ces derniers jours seraient en cause.

Près de 500 tonnes de roches et de pierres sont tombées sur la route des Gorges de la Bourne, déstabilisant le versant sur près de 100 m de hauteur. La route départementale est fermée à la circulation sur la commune de Choranche.

Le département de l'Isère avait prévu la réouverture début février 2018 après d'importants travaux de sécurisation si les conditions météo le permettent.
