Mouvements de terrain et chutes de blocs

Eboulement à Pont-en-Royans

- 2019-04-22
- France
- 38 (Isère)
- Pont-en-Royans

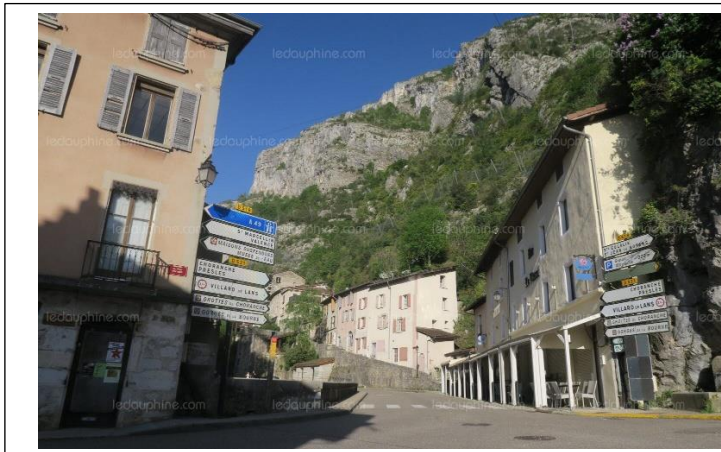
Photo 1 : Dauphiné Libéré

Le 22 avril, la commune de Pont-en-Royans subit plusieurs chutes de blocs importantes (rochers de plus de 100kg) à son entrée, entraînant d'une part des dégâts matériels sur les habitations, et d'autre part la fermeture de deux départementales, les RD 513 et 518.

Les éboulements entraînent d'une part la fermeture de deux départementales, et d'autre part la saturation des filets de protection. Une purge sera nécessaire avant la réouverture de la route, obligeant une restriction de la circulation pendant une dizaine de jours.

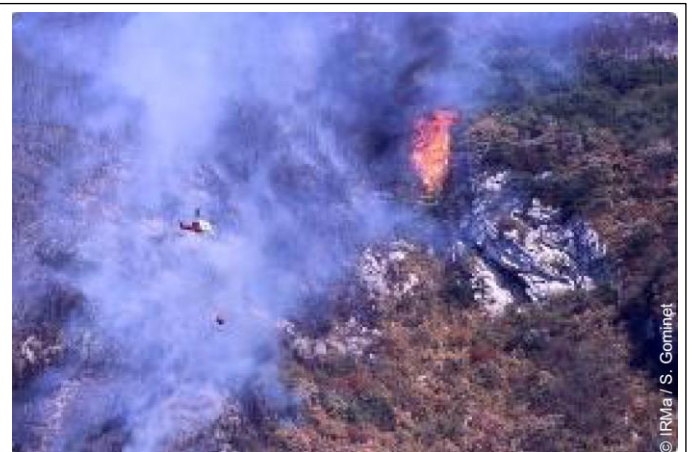
Photo 2 : Sébastien Gominet, IRMa

Selon les experts du RTM, cet évènement a plusieurs causes et s'inscrit dans la continuité des évènements de l'été 2003, où la canicule avait été à l'origine d'importants incendies difficilement maîtrisables (photo 2), qui avaient entraîné la déstabilisation des pentes surplombant le village.
