## Mouvements de Terrain

### Glissement de terrain de l'Harmalière

- 2016-11
- France
- 38 (Isère)
- Commune de Sinard

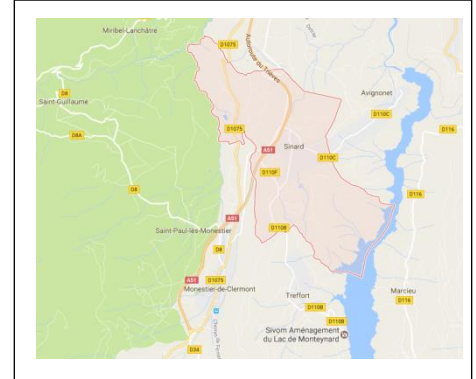
Fin de novembre 2016, dans la combe de l'Harmalière, après la réactivation d'un glissement argileux en juin de la même année, une chute d'une écaille argileuse s'est produite.

Les capteurs sismiques et de systèmes GNSS ont permis d'enregistrer les vibrations lors de la chute d'une écaille argileuse équipée d'un vélocimètre
