Des précipitations, du vent et la température qui fait le yoyo!

# REX évènements nivo-météo du 29 décembre au 8 janvier 2018 Au final ...

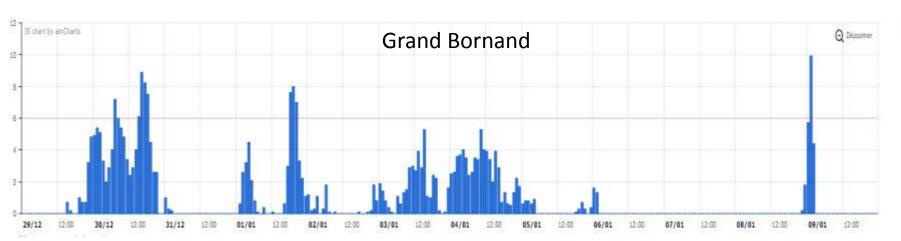
307 mm en 12 jours

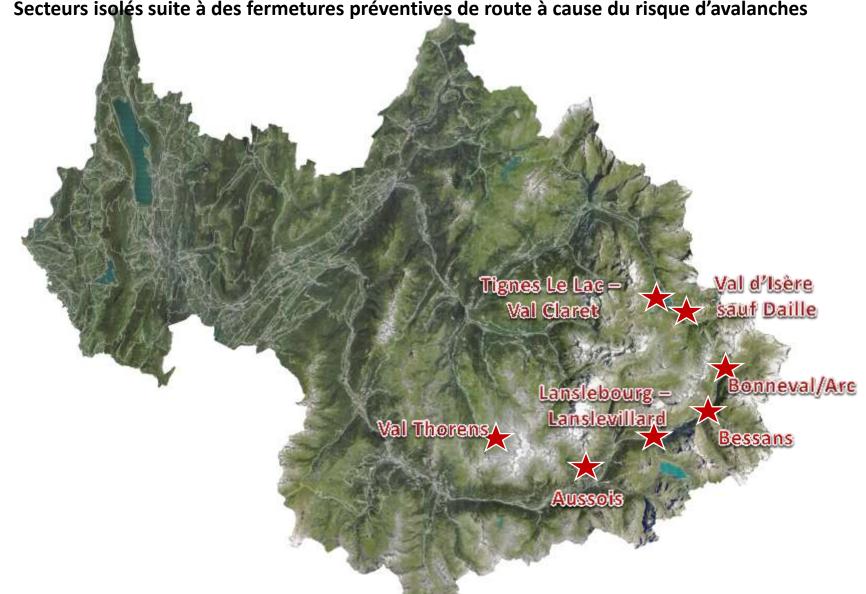
#### Retour d'Est du 9 janvier

Secteurs isolés suite à des fermetures préventives de route à cause du risque d'avalanches

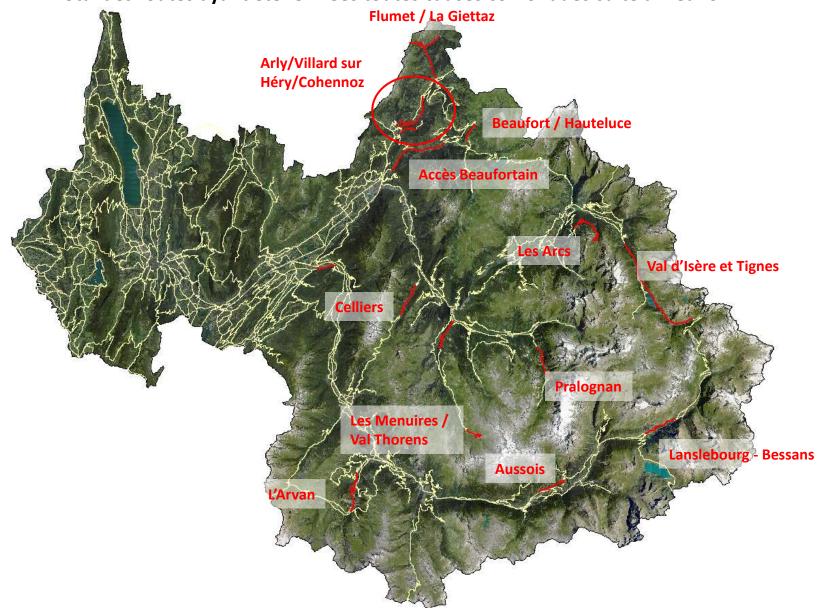
Total des routes ayant été fermées toutes causes confondues suite à Eléanor

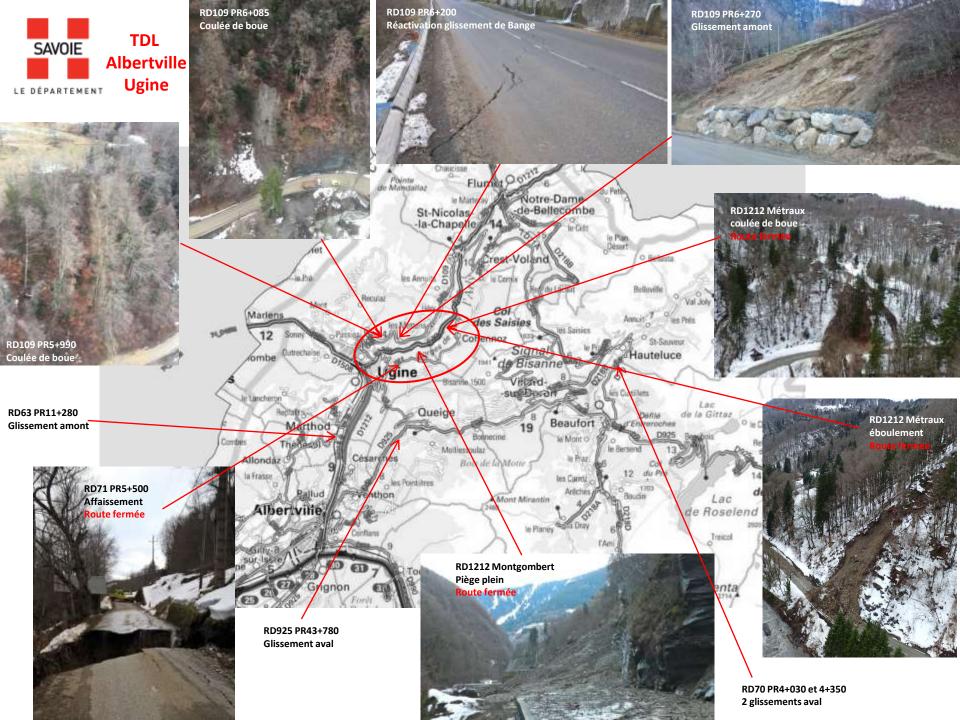
RD1212, gorges du Val d'Arly

Vidange du piège à coulées via 2 pelles dont une à long bras + recours à un engin pousseur (tunnel)

Fermeture de la route du 04/01 au

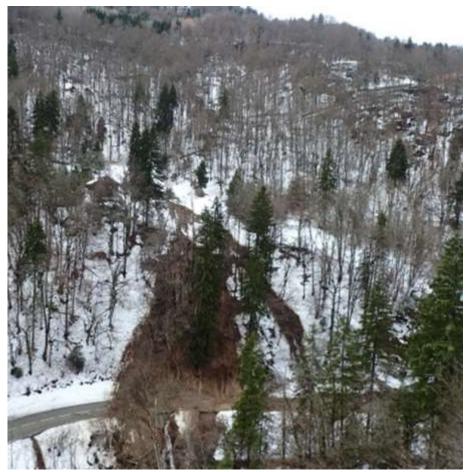
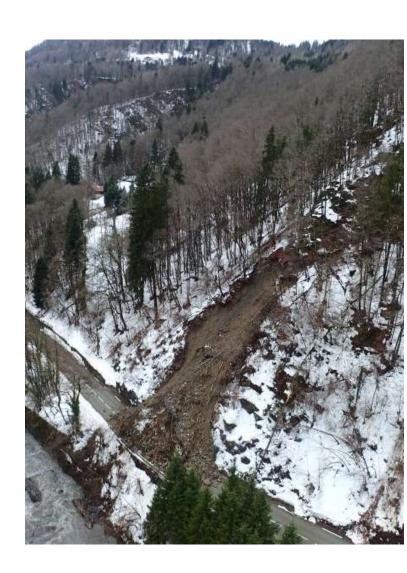
RD1212, gorges du Val d'Arly

#### Secteur Métreaux, éboulement + coulée de boue :

Sécurisation provisoire sur l'éboulement pour rouvrir la RD (en parallèle des travaux de Montgombert) puis travaux définitifs au printemps

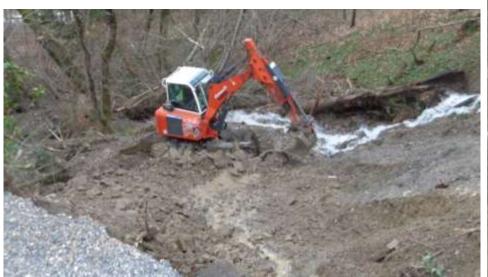
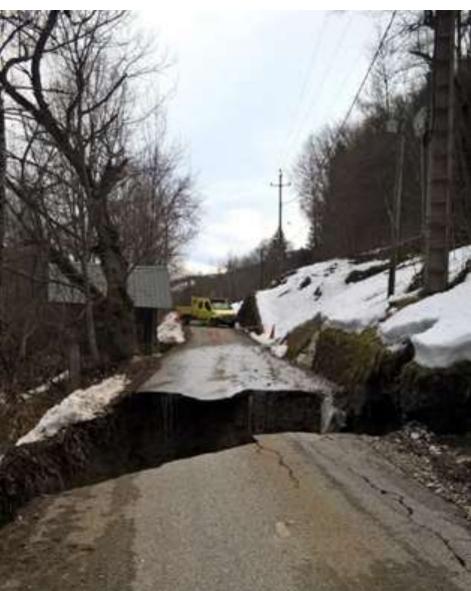
RD71, route de Cohennoz

#### Glissement ayant emporté la route :

Travaux de stabilisation et reconstitution du talus par enrochements et matériaux drainants, récupération des eaux en amont.

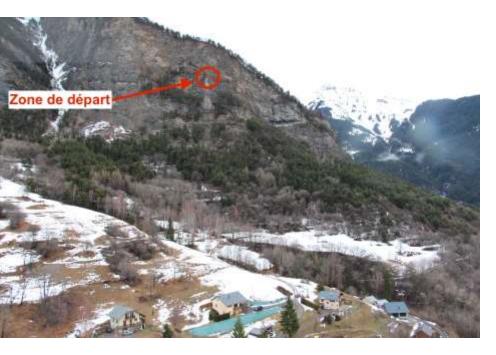
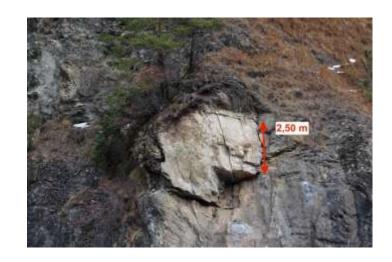
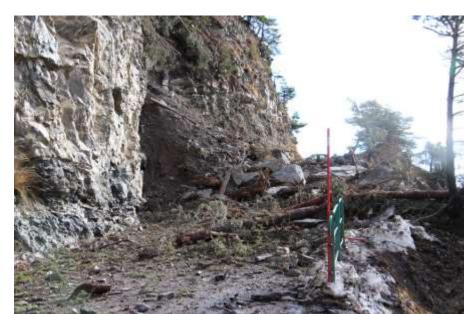
#### RD77 route de Montpascal

#### Eboulement le 04/01 au PR14+390:

Eboulement de 150 m3 provenant de 100m en amont, ayant coupée la RD77.

Travaux de purges et minage Montpascal isolé pendant 9 jours (accès par les pistes pour les urgences)

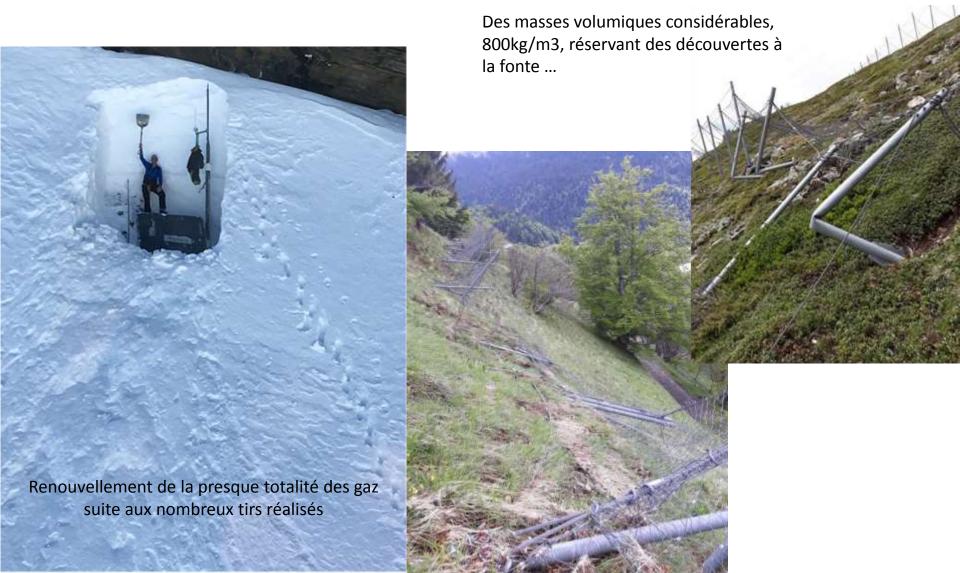
Un parc d' ouvrages de protection contre les avalanches fortement sollicité et endommagé
